# 上海漕泾综合能源中心二期项目 2 号标段 “10.17”一般物体打击事故调查报告

上海市人民政府事故调查组

2025年12月

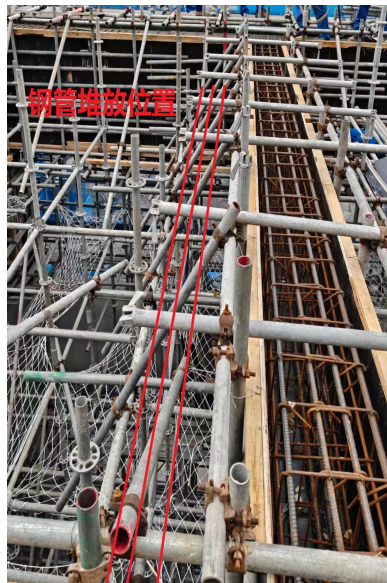
2025 年 10 月 17 日 9 时 20 分, 新乡乐施公司木工王玉、王宗广等 9 人进入 3 号引风机楼 17.35 米层进行模板安装作业。期间, 王玉、王宗广搭档作业, 王玉将 3 根 6 米钢管南北向堆放在 Y3 与 Y4 轴中间 L4 梁加固钢管东侧外端(见图 1), 10 时 15 分许, 王玉在钢管北侧加工平台向附近王宗广搬运传递 L4 梁加固钢管东侧外端钢管时, 导致临近的钢管沿东南方向滑落, 斜向从下层外脚手架间隙中穿出, 击中在 3 号引风机楼南侧地面工作的何国顺。

图 1 3 根钢管(红色线条)堆放位置示意图

(1) 总体情况。曾堆放事故钢管的 L4 梁加固钢管东侧外端无任何固定措施。距 3 号引风机楼 Y3 轴脚手架外南侧

L4 梁加固钢管东侧外端<sup>[2]</sup>，其搬运传递此处钢管时，导致临近的钢管沿东南方向滑落，斜向从下层外脚手架间隙中穿出，击中何国顺致其死亡，是本起事故发生的直接原因。

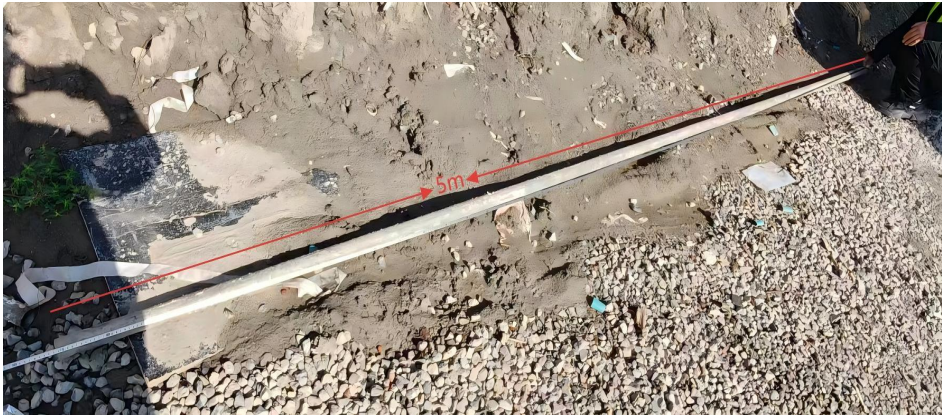
（2）涉事钢管情况。涉事钢管用于侧模加固，长度为 6 米，外径为 48 毫米，壁厚为 3.2 毫米，重约 21.2 千克。涉事钢管因急救需要已被切断，现场留有两段，一段实测约 0.45 米，一段实测约 5 米（涉事钢管见图 2、图 3）。

图 2 涉事钢管一段

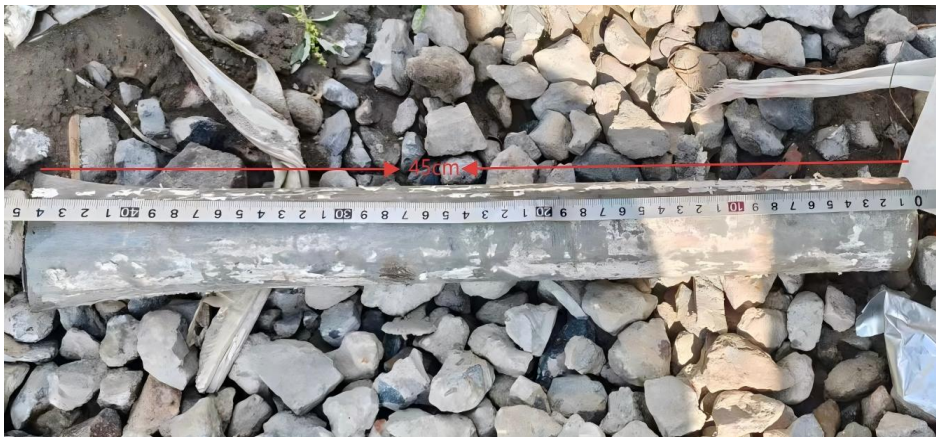
图 3 涉事钢管另一段
