天津河西天津湾 d 地块  
津都湾广场住宅车位充电桩桥架  
工程“3·29”一般其他伤害事故调查报告

编制单位：河西区政府事故调查组

编制时间：2023 年 6 月 13 日

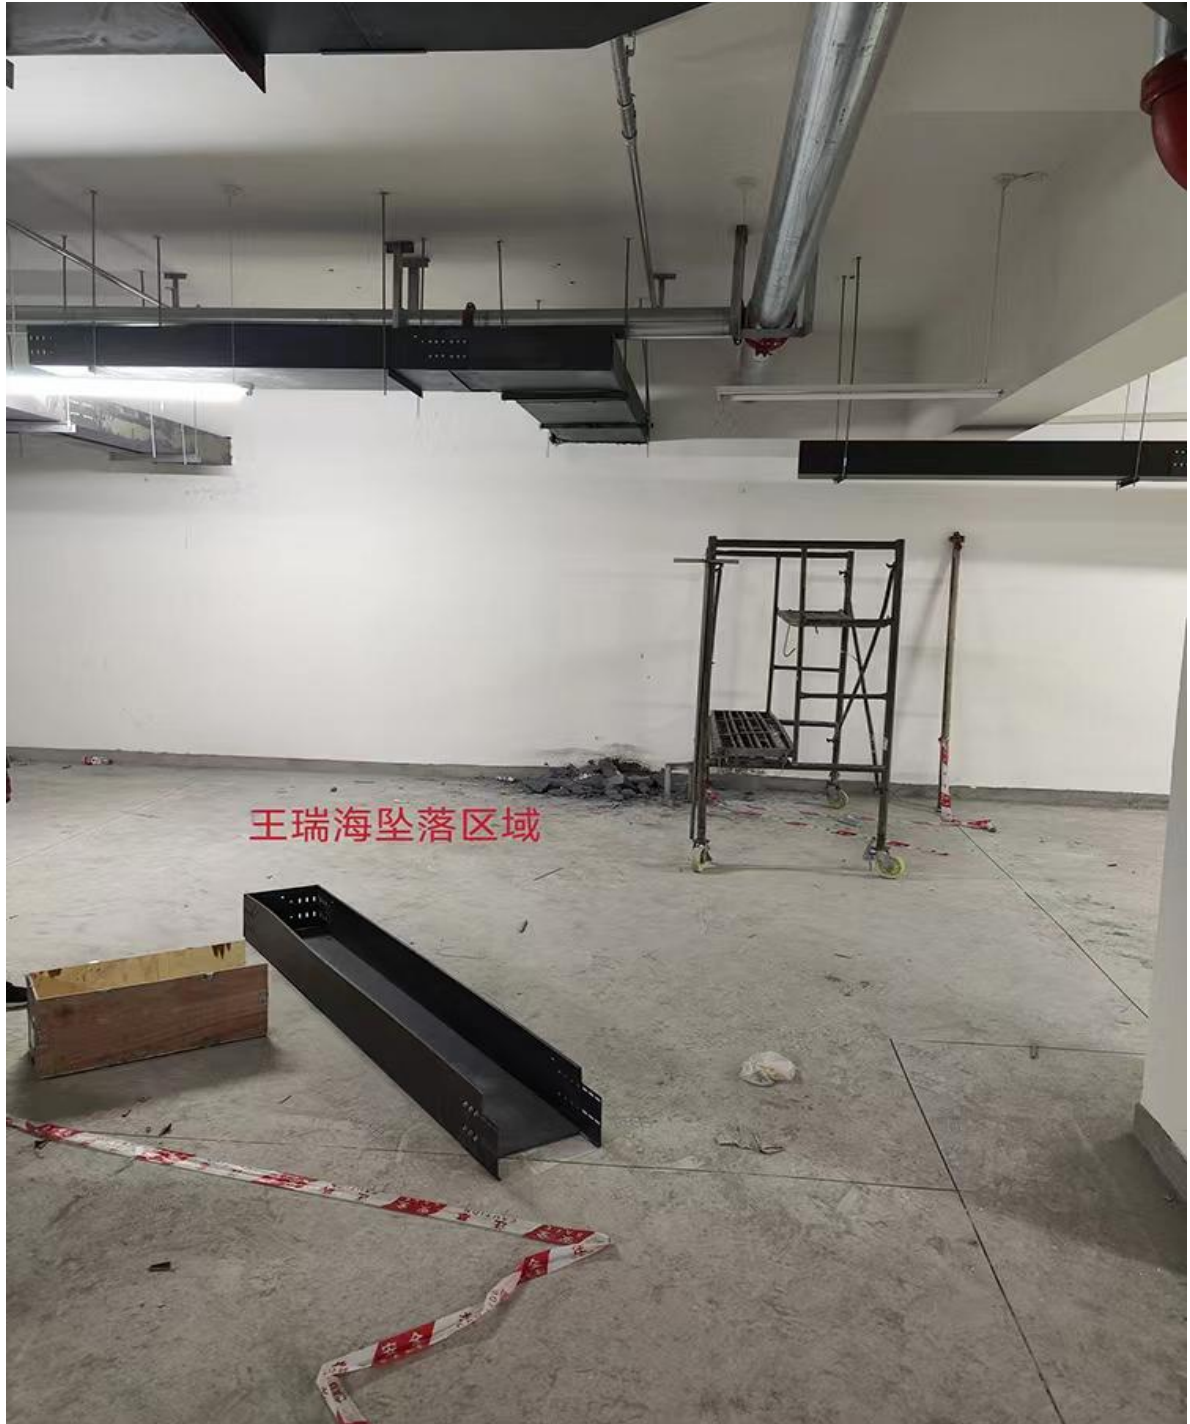
图 2 王某海坠落位置

发生事故时拆卸的电缆桥架距地面高度约 230cm，死者使用脚手架长 183cm、宽 93cm、高 186cm，脚手架平台（工作面）距地面 141cm。事故现场地面可见一根 200cm × 30cm × 20cm 黑色金

属 U 型桥架。与距地面 230cm 悬挂的桥架一致。

王某海未佩戴安全帽站立于脚手架作业平台（距地面高度为1.41米）进行拆卸桥架作业时，桥架突然下落，致其失稳后仰坠落至地面，致重度颅脑损伤死亡是事故发生的直接原因。

利水通公司一是要建立健全安全生产管理制度，落实安全生产责任，保证安全生产投入的有效实施；二是为作业人员配备符合标准的劳动防护用品，配备与工程项目相匹配的施工管理人员，加大施工现场隐患排查力度；三是制定并严格遵守施工方案和安全管控措施，严禁盲目施工、加大对施工作业人员的安全教育培训，提高施工人员安全生产意识。
