# 天津晟源电力工程有限公司“6·17” 一般坍塌事故调查报告

2022年6月17日9时46分左右，天津晟源电力工程有限公司在河西区友谊路街谊城公寓变电站内安装变压器过程中变压器倾覆，造成1人死亡，直接经济损失（不含事故处罚）152万元。

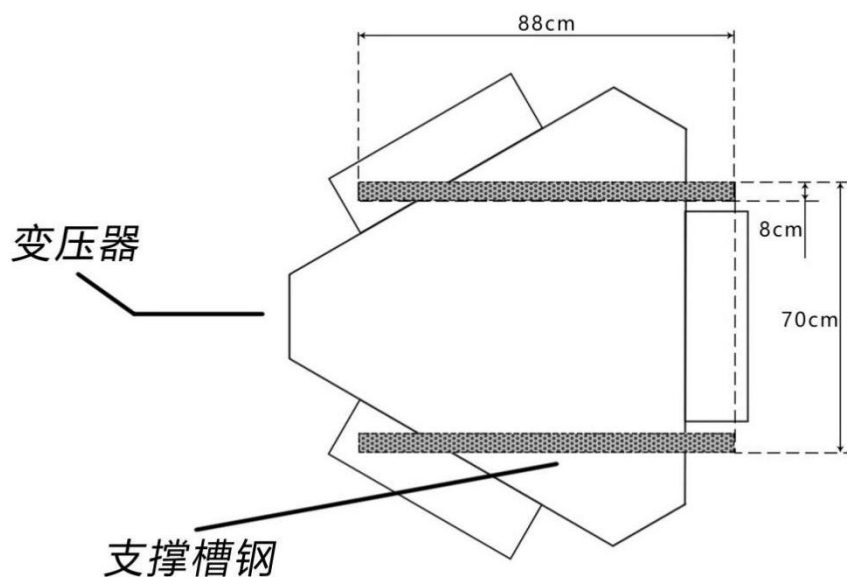
图 3：新变压器底部槽钢尺寸示意图

叉车指挥人员王某亮位于叉车危险作业区域内指挥装卸变压器并摆放北侧垫木，在叉车卸载变压器时，变压器底部槽钢与北侧垫木未稳定接触，变压器失稳发生倾覆砸中王某亮是事故发生的直接原因。

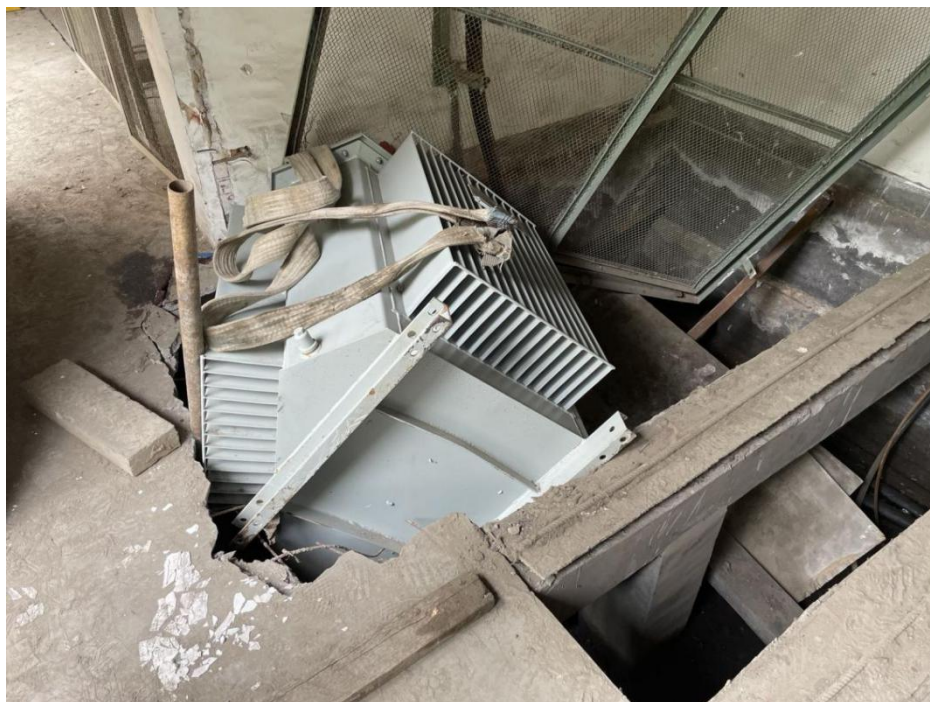
图 4: 纪 3709 甲变压器倾覆位置

9时左右，王某亮指挥叉车司机赵某进行更换纪3709甲变压器叉装作业。在将新变压器叉运至变压器室内平台位置时，王某亮站在变压器室内平台北侧，王某中站在变压器室外南侧，分别在变压器卸装下落过程中放置垫木。王某中将垫木放置于南侧承重梁上，王某亮将垫木放置于北侧承重梁外侧。变压器与垫木接触瞬间失稳，造成混凝土平台北侧部分坍塌，变压器倾覆将王某亮挤压至变压器室储油池北侧墙壁。
