# 朝阳高碑店山东波鑫建设集团有限公司“7·10” 一般机械致害事故调查报告

2026 年 7 月 10 日 23 时 15 分许，在朝阳区高碑店再生水厂发生一起机械致害事故，造成 1 人受伤。

经调查认定，朝阳高碑店山东波鑫建设集团有限公司“7·10”一般机械致害事故是一起因工人违章作业、事发单位安全管理不力造成的生产安全责任事故。

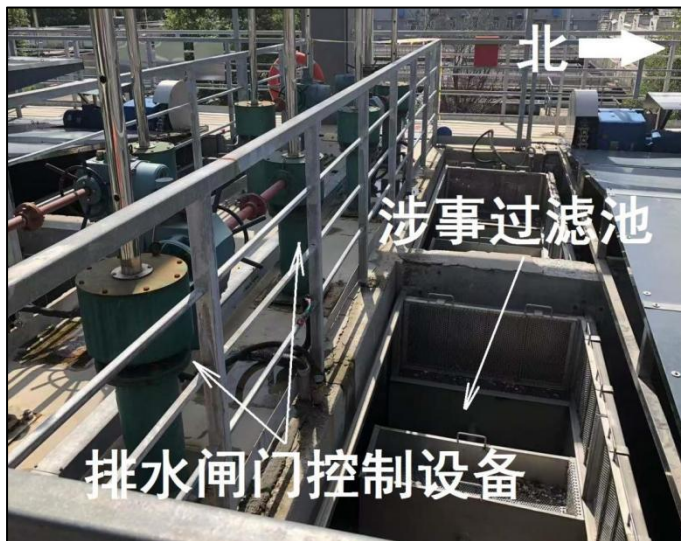
图1 涉事过滤池

事发现场位于 30 万吨绿色防汛设施南侧第二排过滤池旁。该过滤池四周设置高约 1.2 米的护栏，靠近南侧护栏处安装有控制排水闸门开合的驱动设备，一传动轴裸露在外。

张某元在冲洗作业期间，右脚违规横跨正处于运转状态的阀门控制设备传动轴，踩踏在防护栏横杆上<sup>[2]</sup>。因该传动轴裸露在外，运转过程中与张某元右侧裤腿发生缠绕，裤腿在传动轴带动下不断勒紧，导致其右脚踝受伤。

（一）作业单位现场安全管理不力。一是现场安全管理人员缺位。在作业期间，作为管理人员的岳某刚中途离开，导致现场安全监管缺失，未能及时发现并制止张某元的违规操作行为；二是风险管控缺失。针对现场裸露的设备传动轴，未设置有效的防护隔离设施，未能从物理层面规避作业人员接触危险部件的风险，给工人作业留下安全隐患。
