# 朝阳将台北京天圆祥宇建筑劳务有限公司 “4·8”一般高处坠落事故调查报告

经调查认定，朝阳将台北京天圆祥宇建筑劳务有限公司“4·8”一般高处坠落事故是一起因工人违章作业，事发单位安全管理缺失造成的生产安全责任事故。

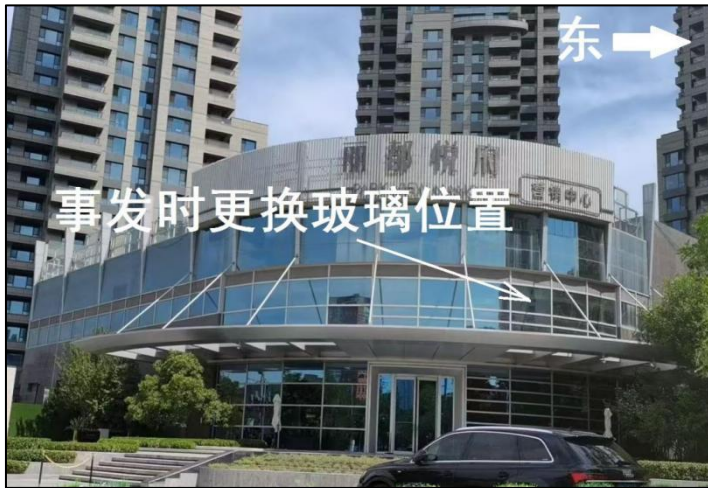
图 1 将台西路 10 号院 4 号楼

事发现场位于将台西路 10 号院 4 号楼二层。4 号楼整体呈类“V”字形，总建筑面积约 2285 平方米，一层朝南设置出入口。4 号楼二层距地高约 3 米处建有网格状钢架隔层，隔层内存在长、宽约 0.9 米的矩形镂空。事发后该隔层已被拆除。

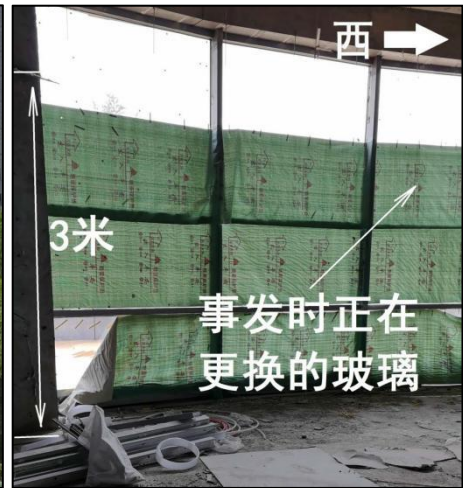
图 2 事发现场情况

15 时许，夏某藏在室内钢架隔层上移动踏板时，失足从钢架间的空隙摔落地面，坠落高度约 3 米。

夏某藏在4号楼2层钢架隔层上挪动踏板过程中，为便于整体移动将安全带解脱，后因身体失稳从隔层镂空处摔落地面受伤。

天圆公司严格落实企业安全生产主体责任，补齐现场安全管理短板。**一是**针对玻璃安装、高处作业等高危施工，开展作业前的风险辨识评估，梳理各类安全风险点，制定专项安全管控方案和标准化作业流程；**二是**强化全员安全教育培训，针对所有进场作业人员开展安全操作、违章作业危害等专项培训，常态化开展日常安全警示教育，提升作业人员自我防护意识；**三是**完善安全巡查管控，加大作业现场检查频次，针对工人未系安全带、违规

操作等违章行为立即制止并严格处罚，严防类似事故再次发生。
