# 朝阳双井北京筑和铝业有限公司“6·29” 一般高处坠落事故调查报告

2026 年 6 月 29 日 10 时 50 分许，在朝阳区双井街道复地首府小区 3 号楼东单元 201 室发生一起高处坠落事故，造成 1 人受伤。

经调查认定，朝阳双井北京筑和铝业有限公司“6·29”一般高处坠落事故是一起因工人违章作业，事发单位安全管理不力造成的一般生产安全责任事故。

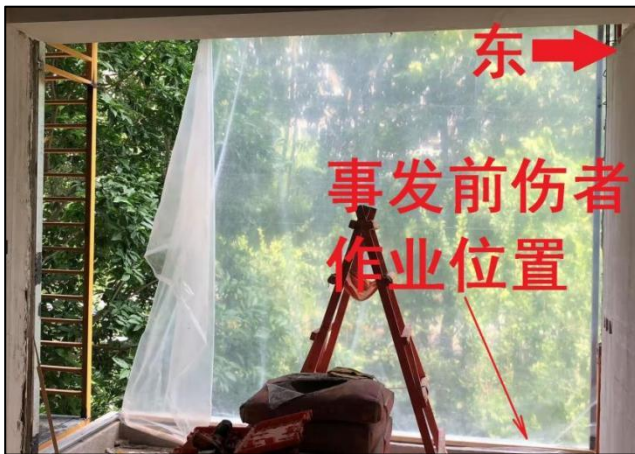
事故现场位于复地首府小区3号楼东单元201室一北向房间内。该房间长约6.6米，宽约3.1米，高约2.8米，原北侧及西北角落地窗已被拆除，靠近窗台位置的地面竖立一把高约1.6米的木质人字梯。窗台及顶部安装有方形铝合金框架，框架外侧为黑色聚苯乙烯隔热材料。窗台东北角边缘存在一处不规则破损。

图1 事发现场整体情况

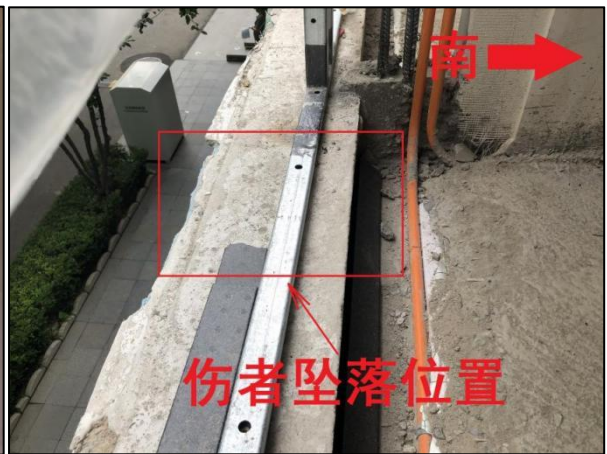
经现场勘查及调查询问，窗台东北角即为伤者坠落前作业位置，下方为小区硬化路面，坠落高度约4.5米。

图2 伤者坠落前所处位置

于某宽站立于事发房间窗台东北角边缘进行高处临边作业时，未按规定佩戴安全带<sup>[2]</sup>，作业期间因身体失稳坠地受伤。

安全生产主体责任。一是严格落实施工现场安全管理制度，安排项目管理人员在场巡查，实时监督相关作业流程，及时纠正违章操作、违规作业行为；二是针对门窗安装施工中高处临边作业较多的特点，提前对施工现场进行风险评估，编制施工及安全防护方案，明确作业规范、防护标准和应急处置流程，严格对施工人员进行专项安全技术交底；三是强化岗前培训考核。针对所有进场施工人员开展专业化安全警示教育和岗位技能培训，重点讲解高空作业安全操作规程、安全防护用具使用方式等内容，培训完成后“先考核，再进场”，提高作业人员安全意识及实操水平。
