# 朝阳将台北京健安诚岩土工程有限公司 “4·17”一般车辆伤害事故调查报告

2026 年 4 月 17 日 14 时 20 分许，在朝阳区东坝车辆基地综合利用项目临时道路作业现场发生一起车辆伤害事故，造成 1 人死亡。

经调查认定，朝阳将台北京健安诚岩土工程有限公司“4·17”一般车辆伤害事故是一起因施工人员违章作业，各事发单位安全管理缺失造成的生产安全责任事故。

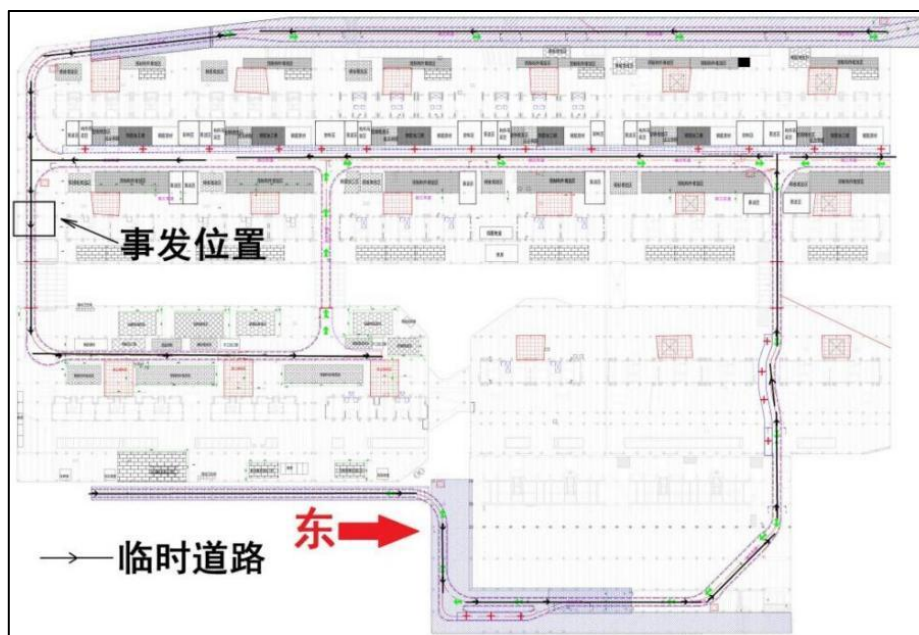
事发现场位于朝阳区东坝车辆基地综合利用项目东北侧的临时道路。事发路段为南北走向，整体呈南高北低状态。南侧为坡道路面，长约 10 米，宽约 8 米，坡度约 20 度；北侧为水平路面，宽约 5 米。道路两侧已安装长约 1 米、高约 0.6 米的“U”形铁质防撞护栏，间距约 1 米。发电机倾倒位置路面高度约 0.8 米。

图 1 涉项目临时道路整体情况

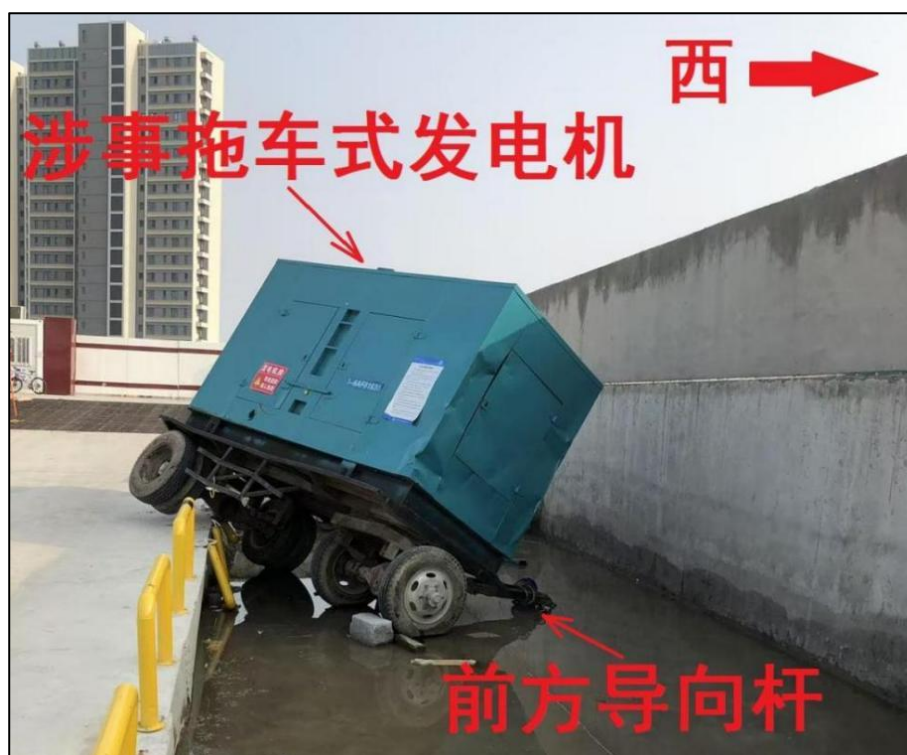
图 2 事故现场情况

综合相关调查结论，认定本起事故直接原因是：拖车式发电机失控倾倒，高某帅被设备前方导向杆挤压死亡。

赵某洋、高某帅、杨某（一）、郝某四人合力推动拖车式发电机，在移动至下坡路段时发电机失控，两前轮及一后轮从西侧路面掉落至西侧排水沟槽，设备整体发生倾倒，在前方控制方向的高某帅倒地后被导向杆挤压死亡。
