# 朝阳大屯北京天丰建筑工程有限公司“4·29” 一般物体打击事故调查报告

2026 年 4 月 29 日 15 时 30 分许，在位于朝阳区大屯街道育慧西里 12 号楼内的装修改造施工现场发生一起物体打击事故，造成 1 人死亡。

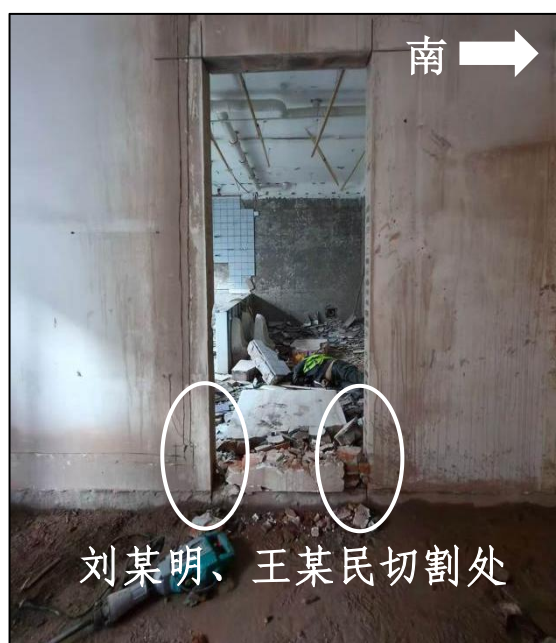
15 时 30 分许，二人在墙体东侧使用电镐<sup>[1]</sup>分离门洞底部与墙体连接处时，门洞墙体突然向东倒塌，并将王某民砸伤。

图 1 事发时切割的门洞底部与墙体连接处

王某民未采用从上至下逐层拆除的方式对门洞墙体进行拆除，违规对底部边角进行掏掘作业，导致门洞墙体整体结构性失稳突然向东倾倒<sup>[2]</sup>。倒塌的墙体击打在王某民头部，导致其颅脑损伤合并创伤失血性休克死亡。

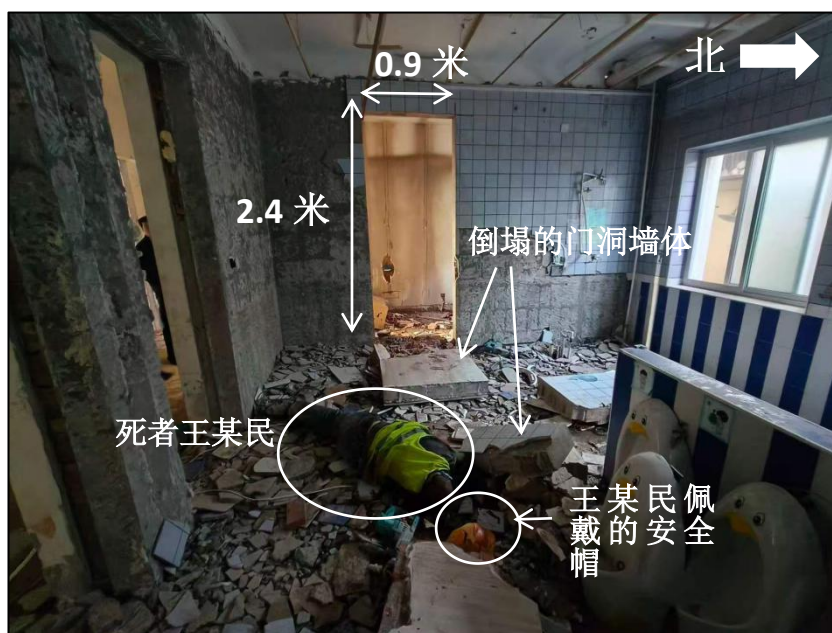
事发现场位于事发建筑一层东侧厕所内墙处，该墙体为南北向砖砌非承重墙，长约 4.8 米、高约 3.3 米，厚约 0.12 米。事发时刘某明、王某民所切割的门洞高约 2.4 米、宽约 0.9 米（图 1）。在墙体东侧发现因倒塌断裂的门洞墙体、被墙体击打死亡的王某民、一顶因墙体打击导致破损的安全帽、作业使用的电镐和锤子（图 2）。

图 1 事发现场情况

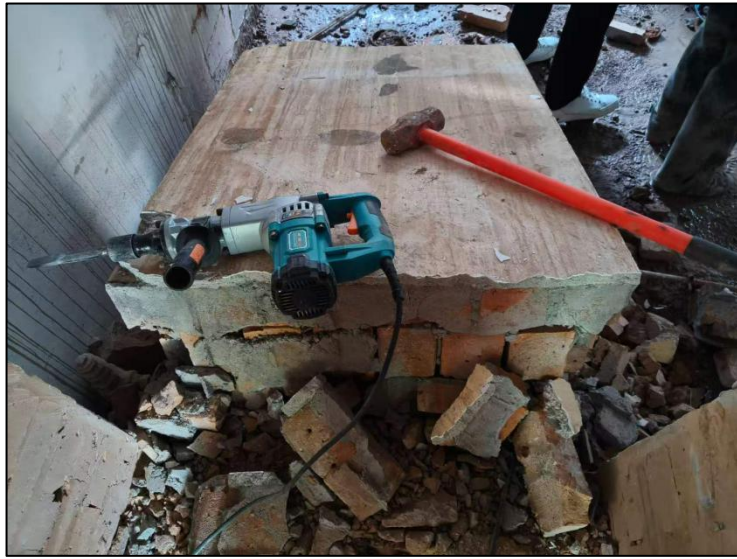
图 2 拆除门洞墙体作业使用的电镐和锤子
