# 朝阳十八里店北京华邑建设集团有限公司 “5·9”一般高处坠落事故调查报告

2026 年 5 月 9 日 17 时许，在朝阳区十八里店小武基定向安置房项目上发生一起高处坠落事故，造成 1 人死亡。

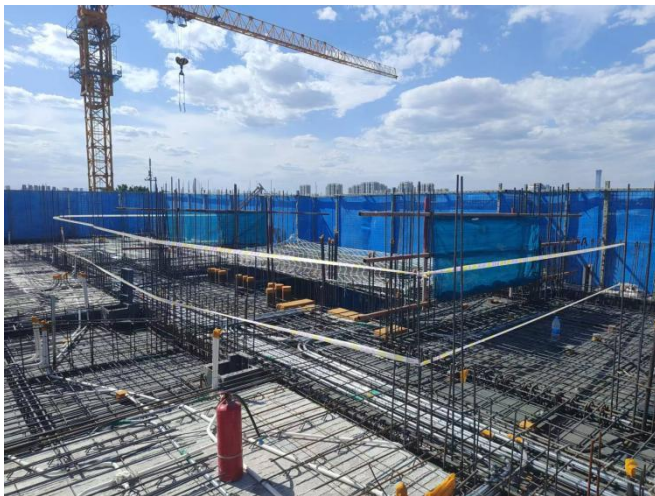
王某珍作业位置

事故现场位于事发项目 2 号住宅楼 4 层西段楼梯平台上。2 号住宅楼计划高度 22 层，每层高约 2.8 米，事发时建设至 6 层底板，且楼内 5 层至 6 层的西段楼梯尚未安装完成。6 层底板西段楼梯平台西侧约 0.5 米处的地面上有一个未焊接完成的灯具金属接线盒。6 层底板西段楼梯平台外约 2 米处设置有警戒线；4 层西段楼梯平台上有大量血迹。

王某珍在未佩戴安全带等安全防护用品的情况下，违规越过警戒线，在 6 层底板西段楼梯平台临边处进行焊接作业，当其起身时不慎失稳坠落至 4 层西段楼梯平台，导致颅脑损伤死亡。

的替代防护措施，并设置明显的警示标志，安排专人现场监护；四是规范作业人员行为管理，严格执行安全操作规程，严禁作业人员越过警戒线、擅自进入危险区域作业，严禁不佩戴安全带等安全防护用品进行临边作业，对违章作业行为要严肃处理，形成有效震慑。
