# 朝阳三间房北京北排建设有限公司“5·27” 一般坍塌事故调查报告

2026 年 5 月 27 日 16 时 53 分许，在朝阳区三间房地区瑞和国际小区排水管网改造提升一期工程（二标段）施工现场发生一起坍塌事故，造成 1 人死亡。

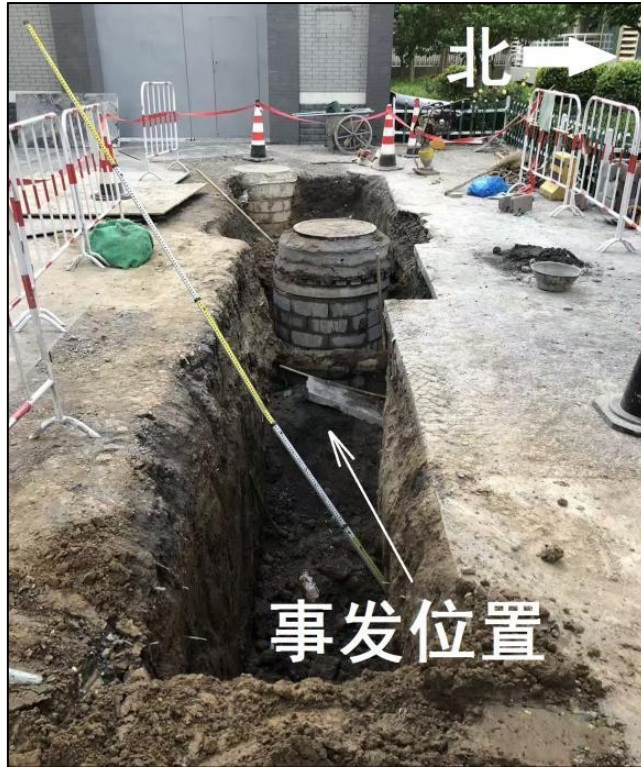
事故现场位于北京市朝阳区瑞和国际小区3号楼与4号楼之间临时开挖的沟槽内。该沟槽分为东、西两段，中间间隔一口新建污水井。西段沟槽长约3米，宽约1.5米，深约1.5米；东段沟槽为事发区域，长约7米，宽约1.2米，深约3.1米。事发时，西段沟槽已完成大部分回填，东侧沟槽底部残留有坍塌的土方。

经现场勘查，东段沟槽为事发当天由超越公司负责开挖，深度已超3米，属于危大工程范畴<sup>[1]</sup>，但现场未采取任何放坡或支护措施。

图 1 事发现场情况

事发沟槽在不具备放坡条件的情况下未设置支护，槽壁土方持续承受自身及顶部重量，处于不稳定的临界状态，同时地面人员活动及槽底作业产生的扰动打破了临界状态，进而沟槽北侧槽壁发生坍塌，导致董某利被埋压。

作为事发项目施工单位，北排集团公司、艾柯公司及超越公司**一是要**压实安全生产主体责任，健全总包单位统一管控、分包单位分级落实的安全管理闭环，规范涉及危大工程的施工管理流程，严格依照专项施工方案组织作业，高度重视沟槽放坡或支护等关键工序施工，严格执行工序交接检查、验收制度；**二是要**严格落实施工现场带班履职制度，尤其是在沟槽开挖、设置支护、槽内作业等高危工序施工期间，各级施工管理人员必须全程在岗值守，杜绝人员脱岗、管控缺失问题；**三是在**作业前开展风险辨识、班前安全技术交底和动态隐患排查，重点排查沟槽边坡稳定、防护设施设置等重大隐患，对不具备安全作业条件的项目要坚决

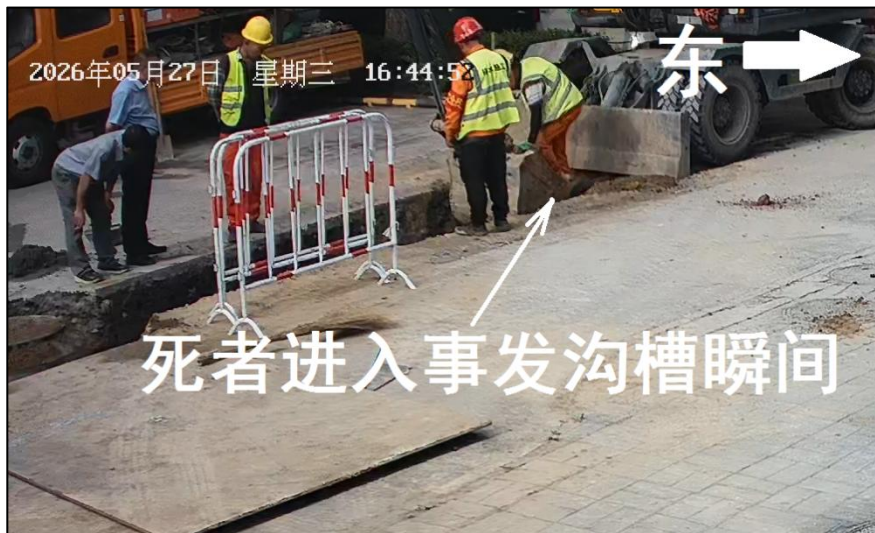
16 时 44 分许，段某超安排挖掘机用挖斗将董某利送入东段

16 时 53 分许，东段沟槽北侧槽壁发生坍塌，大量土方将董某利掩埋。

图 2 死者进入事发沟槽瞬间

综合相关调查结论，认定本起事故直接原因是：在事发沟槽未进行放坡或支护情况下，施工班组违规安排董某利进入槽底进行作业。在作业期间北侧槽壁发生坍塌，导致董某利被土方掩埋、挤压死亡。
