# 朝阳东坝北京城建八建设发展有限责任公司 “4·25”一般车辆伤害事故调查报告

2026 年 4 月 25 日 16 时许，在朝阳东坝地区天苇路（东坝路-么家店路）污水及再生水管线项目工地发生一起车辆伤害事故，造成 3 人受伤。

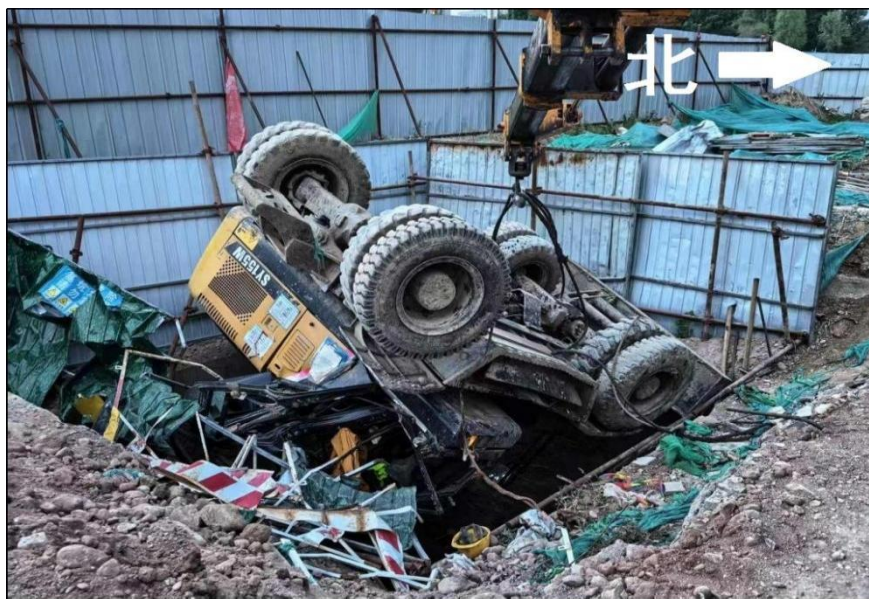
图 1 事发现场情况

事发现场位于天苇路（东坝路-么家店路）污水再生水管线工程工地西侧基坑内。该基坑长、宽约4米，深约3米，四周临边设置了高约2米的围挡，但北侧、东侧围挡在事发后被损毁。一台轮式挖掘机倾倒在基坑内，底盘朝上呈东西向，驾驶室、机械臂在下呈南北向。

综合相关调查结论，认定本起事故直接原因是：挖掘机停靠位置过于靠近基坑北侧边缘，在作业过程中机体失稳倾倒掉入基坑，导致事故发生。

存在坡度<sup>[2]</sup>，挖掘机轮胎与基坑边缘相距仅约 0.3 米<sup>[3]</sup>。随后挖掘机将铲斗伸向南侧基坑方向，配合王某明、石某清理坑边垃圾。王某明、石某将铲斗装满后，挖掘机突然失稳侧翻掉入南侧基坑内，导致挖掘机司机王某赛及正在基坑边作业的王某明、石某三人被困受伤。

（二）强化作业现场的安全管理。城建八公司、玖叁公司要压实企业安全生产主体责任，补齐制度短板，落实安全生产工作相关要求。一是严格落实生产安全事故隐患排查治理制度要求，制定项目中止期间隐患排查任务，明确每日巡查人员、排查范围、整改时限；二是督促现场管理人员严格履职。落实施工期间定岗制度，严禁擅自脱岗、代岗，不定期开展突击抽查，对脱岗、代岗行为从严处罚；三是对进场机械设备管理进行专项整改。全面核查所有挖掘机、运输车辆安全状况及操作人员相关资质，开展机械设备停放、作业、转场条件检查，划定专门机械停放、停靠区域，远离基坑、沟槽临边位置，杜绝类似事故再次发生。

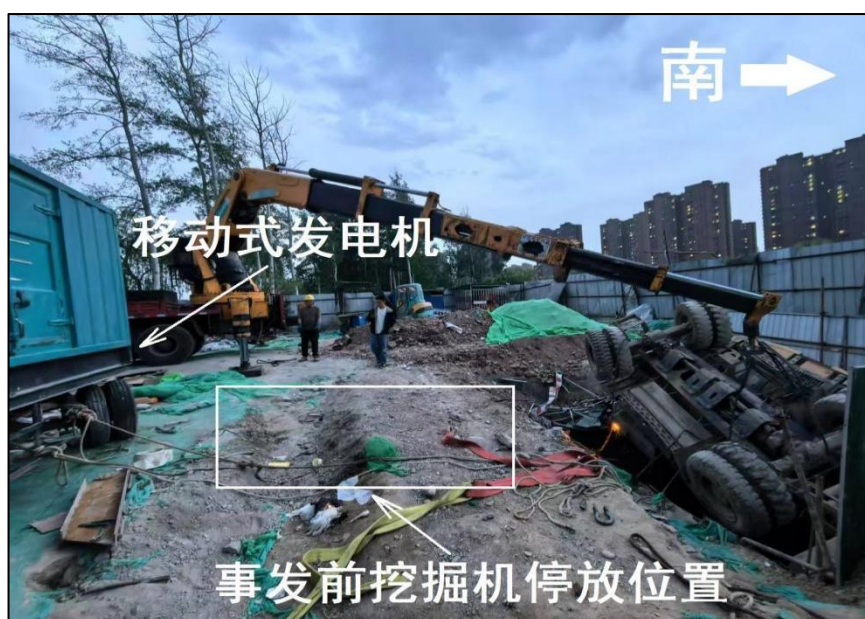
图 2 事发基坑北侧周边情况

事发基坑北侧放置一台移动式发电机，二者之间为一段宽约4米的坑洼不平土质地面，地面中部有明显隆起，向南侧基坑方向下降倾斜。

经查，事发时任某新指挥挖掘机停靠在該处，配合王某明、石某清理基坑北侧垃圾。
