# 朝阳豆各庄北京建伟智诚商贸有限公司“5·2” 一般高处坠落事故调查报告

2026 年 5 月 2 日 17 时 17 分许，在朝阳豆各庄地区双桥路临 18 号北区果园 3 号院一仓库内发生一起高处坠落事故，造成 1 人死亡。

经调查认定，朝阳豆各庄北京建伟智诚商贸有限公司“5·2”一般高处坠落事故是一起因作业人员违规作业，事发单位安全管理不力造成的生产安全责任事故。

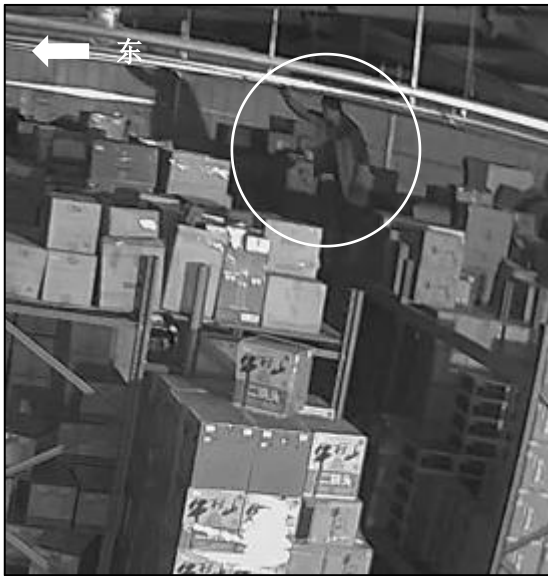
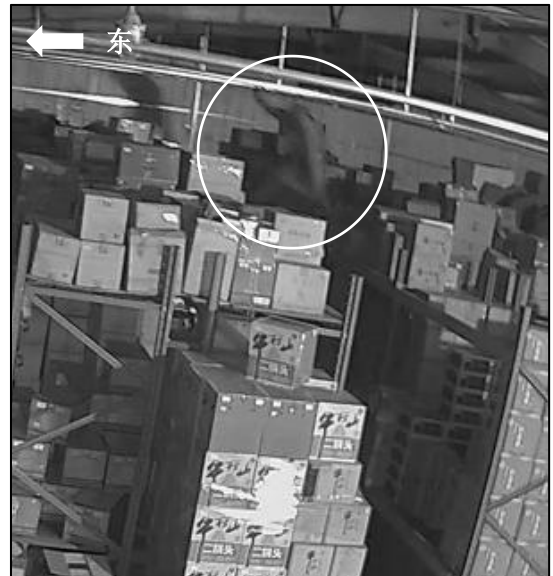
17 时 17 分许，当田某东从货架上跨跳至其东侧的货架上时，不慎失稳坠落至地面（见图 2、3）。

图 2、3 田某东在货架上跨跳瞬间

田某东违规攀爬到货架上进行货物清点作业，且未经爬梯上下货架。当其在两货架间跨跳时不慎失稳坠落至地面，导致颅脑损伤死亡。

（二）全面开展隐患排查整治、规范仓库内作业行为。双益达公司、宏信公司、建伟公司要对仓库进行全覆盖排查，在货架上方加装防护围挡，并设置禁止攀爬、禁止跨跳等警示标识。建立高处取货、点货作业的操作规程，并向从业人员进行培训，防止违规登高、攀爬货架的行为再次发生。

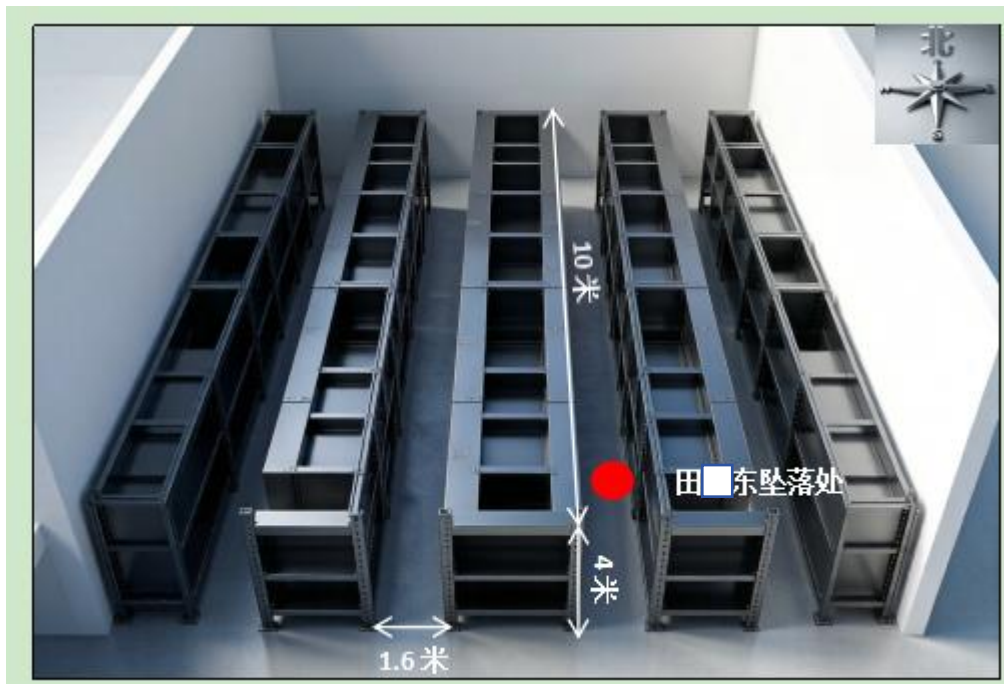
图 4 事发仓库示意图

事发仓库内自西向东平行放置有五排高约 4 米、长约 10 米的货架，每两排货架间设置有宽约 1.6 米的货架通道（见图 4）。自西向东第三、四列货架间的通道地面上可见少量血迹。
