# 朝阳麦子店上海鹏观演艺设备有限公司“4·3” 一般高处坠落事故调查报告

2026 年 4 月 3 日 9 时 43 分许，在朝阳麦子店东三环北路 16 号一撤展现场内，发生一起高处坠落事故，造成 1 人受伤。

经调查认定，朝阳麦子店上海鹏观演艺设备有限公司“4·3”一般高处坠落事故是一起因撤展施工人员违规作业、事发单位安全管理不力造成的生产安全责任事故。

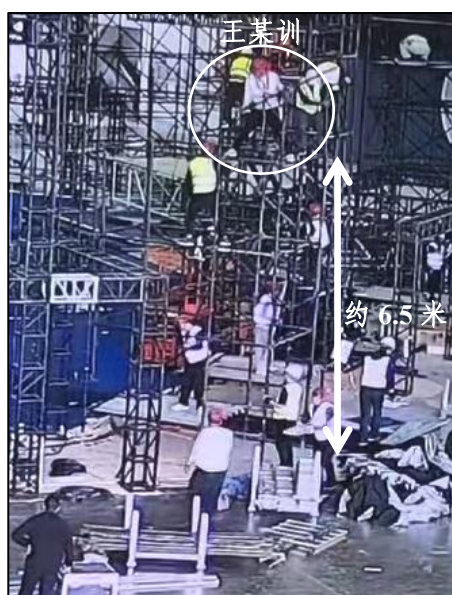
9 时 43 分许，王某训站在灯光架第三层的横杆上进行拆除工作时，将三点式安全带<sup>[2]</sup>固定于其前方准备拆卸的横杆上。当王某训拆除横杆后，安全带失去保护作用，导致其失稳坠落至地面，坠落高度约 6.5 米<sup>[3]</sup>。

图 1 灯光架拆除作业现场

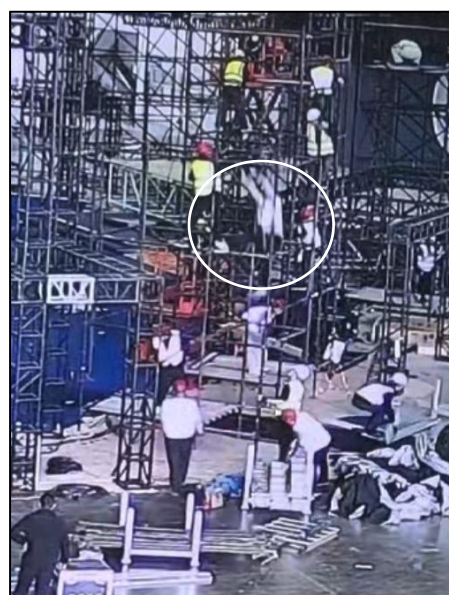
图 2 王某训坠落瞬间

行灯光架拆除作业。当王某训站在灯光架第三层的横杆上进行拆除工作时，将安全带固定于其前方准备拆卸的横杆上，横杆拆除后，安全带失去保护作用，导致其失稳坠落至地面受伤。

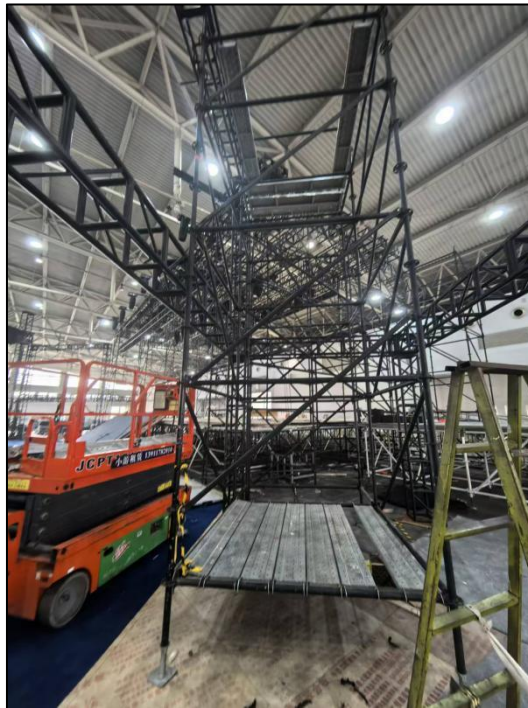
事发现场位于农展馆 11 号馆内。经现场勘查，事发的灯光架放置于馆内东侧的地面上，由长约 2 米的钢制横杆和不同长度的钢制竖杆搭建而成。该灯光架共三层，一层距地高度约 0.5 米，每层高约 2 米，总高约 8.5 米。事发灯光架旁的地面上可见少量血迹，馆内停放有多辆升降式平台车。

图 3 事发现场未拆除的灯光架和停放的升降式平台车
