# 朝阳双井中铁十四局集团隧道工程有限公司 “4·15”闪爆事故调查报告

2026 年 4 月 15 日 17 时许，在朝阳区双井街道双花园南里地铁 17 号线 12 标段项目施工现场发生一起闪爆事故，造成 2 人受伤。

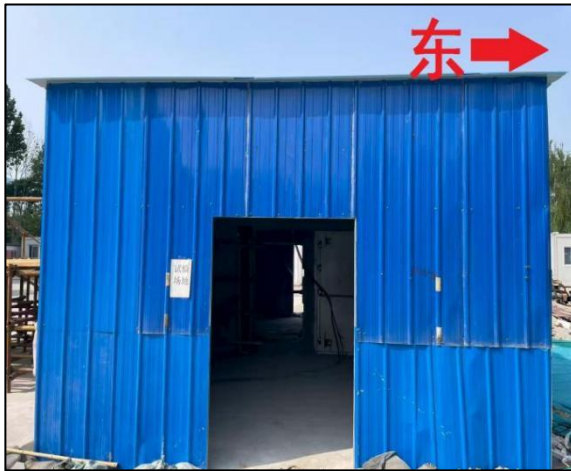
事故现场位于朝阳区双井街道北京地铁 17 号线工程土建施工 12 合同段项目工地试验棚内。该试验棚南北长约 7 米，东西宽约 4 米，内部层高约 3 米，四周及顶部使用彩钢瓦进行围挡，南北各设一个出入口。棚内中间位置建有一隔墙，将试验棚分为南北两部分，隔墙偏西位置开有门洞。事发位置位于试验棚北侧部分西北角。

图 1 涉事试验棚整体情况

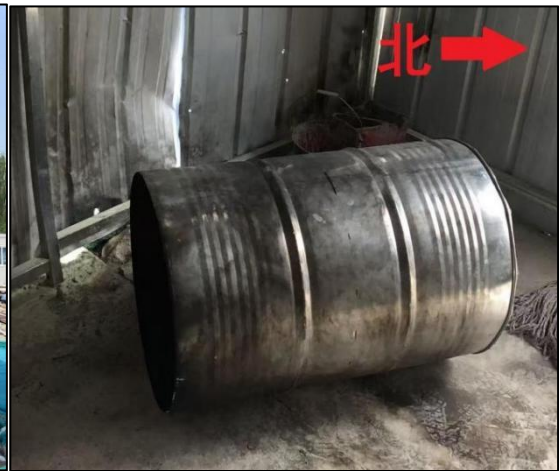
图 2 发生闪爆位置

综合相关调查结论，认定本起事故直接原因是：角磨机切割铁桶产生的火花将桶内残存的可燃气与空气混合物引爆，导致事故发生。

文某军、顾某平在未严格检查、清洗铁桶情况下，使用角磨机切割铁桶侧壁。在切割过程中，桶内的可燃气与空气混合物被切割产生的火花引爆，导致文某军被烧伤，顾某平左腿骨折。

十四局隧道公司要深刻吸取事故教训，按照在建项目标准强化收尾项目的安全管理。一是严格执行内部动火审批制度及流程，按规定使用“企安安”向属地政府报备相关信息；二是加大作业现场安全检查力度，及时发现并消除事故隐患；三是监督相关作业人员严格按照操作规程进行动火作业，发现违章行为及时纠正或叫停作业，严防事故发生。
