# 朝阳王四营北京宏信机械设备租赁有限公司 “4·6”一般高处坠落事故调查报告

2026 年 4 月 6 日 14 时许，朝阳区王四营地区观音堂村集体土地租赁住房项目发生一起高处坠落事故，造成 1 人死亡。

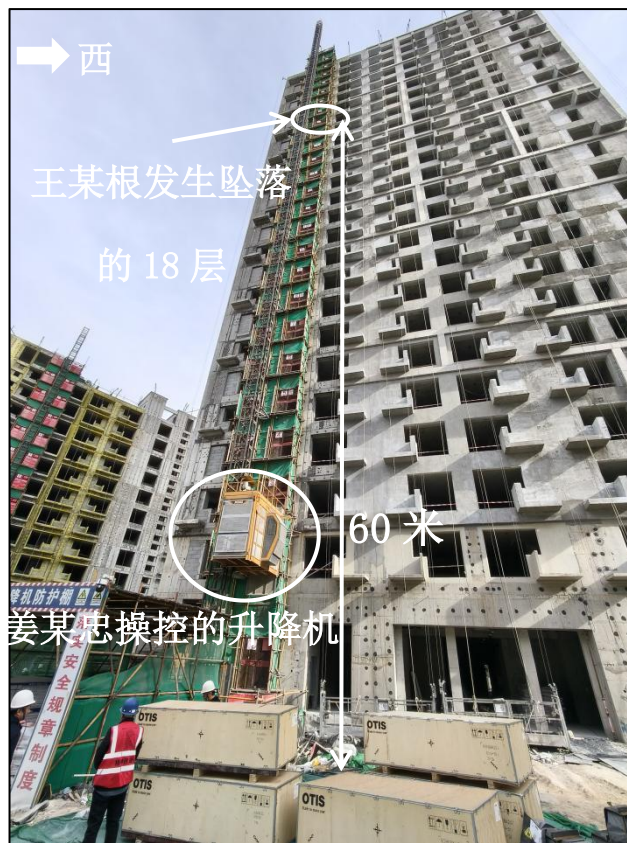
图 1 事发现场情况

13 时 40 分许，王某根在 18 层卸完材料后，倒行进入升降机时，因楼层防护门未关闭且升降机已上行，王某根经楼层防护门处坠落至楼外 1 层地面，坠落高度约 60 米。

综合相关调查结论，认定本起事故直接原因是：姜某忠违规作业，在操作升降机上行时未关闭 18 层的楼层防护门。王某根在操控电动平板车倒行的过程中，经未关闭的楼层防护门处坠落至楼外一层地面死亡。

上行<sup>[3]</sup>。王某根在 18 层楼内操控电动平板车倒行的过程中，未观察周边环境，未注意到楼层防护门未关闭且升降机已离开的情况，导致其经楼层防护门处坠落至楼外 1 层地面，因创伤失血性休克死亡。

应在一年有效标定期内使用，同时在使用前重点检查升降梯各部分结构无变形，连接螺栓无松动；齿条与齿轮、导向轮与导轨均接合正常；各部钢丝绳固定良好，无异常磨损；运行范围内无障碍等内容，确保升降机使用安全。二是要根据实际使用情况，对施工升降机防护门增加联动装置，在一侧防护门安装电控限位开关，另一侧增加弹簧拉线，防止在防护门未关闭的情况下，升降机可以正常运行。

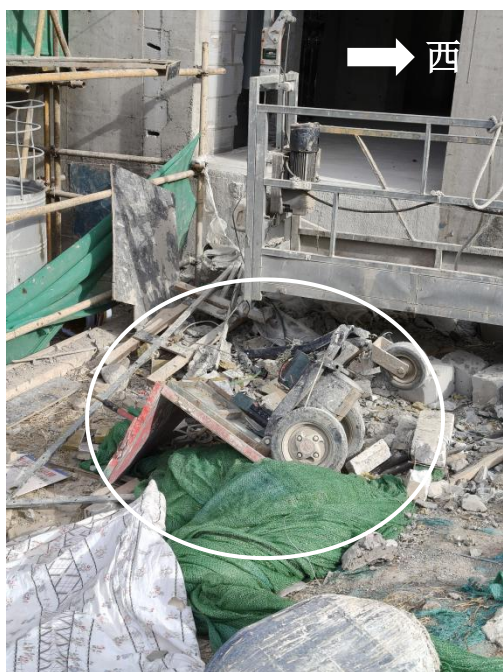
图 2 坠落的电动平板车

事故现场位于朝阳区王四营乡观音堂村集体土地租赁住房项目 2-3 号楼东北侧。经现场勘察，2-3 号楼共 26 层，首层高约 4.5 米，其余各层高约 2.95 米，总建筑高度 79.95 米，楼外东北侧设有一台升降机。升降机下方地面处有一辆因坠落导致严重受损的电动平板车；发现王某根使用的安全帽和少量血迹。
