# 重庆联文建筑劳务有限公司

## “6·9”一般坍塌事故调查报告

2025年6月9日，重庆联文建筑劳务有限公司在西部（重庆）科学城璧山片区曙光湖智造城区域交通工程（三段二工区）锡山路南侧跨河桥P4桥墩至A5桥台进行现浇箱梁满堂支撑架场地硬化时，靠近A5桥台侧施工临时边坡发生坍塌，造成1人死亡。

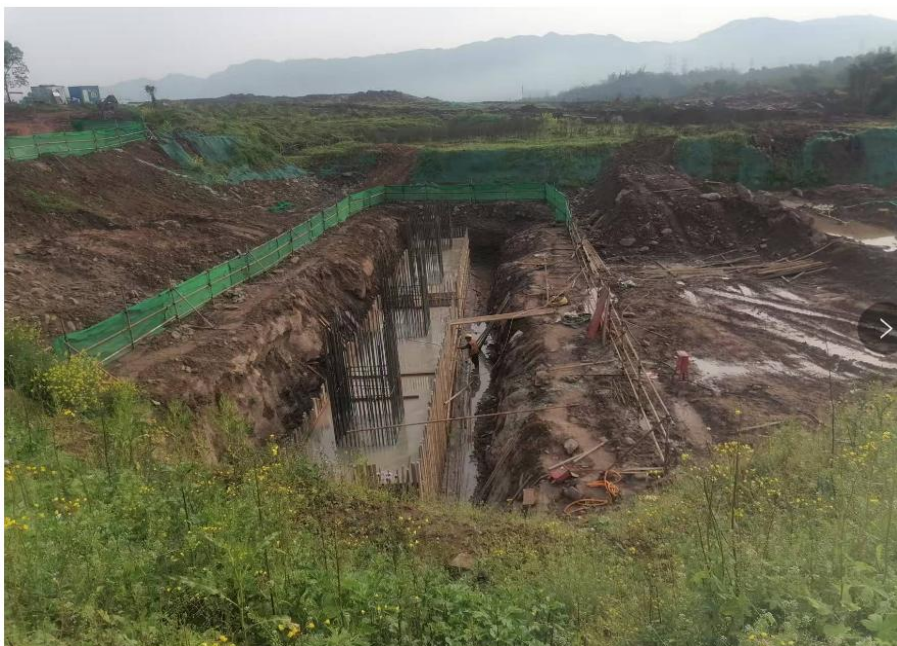
图一、现浇箱梁满堂模板支撑的场地开挖前照片

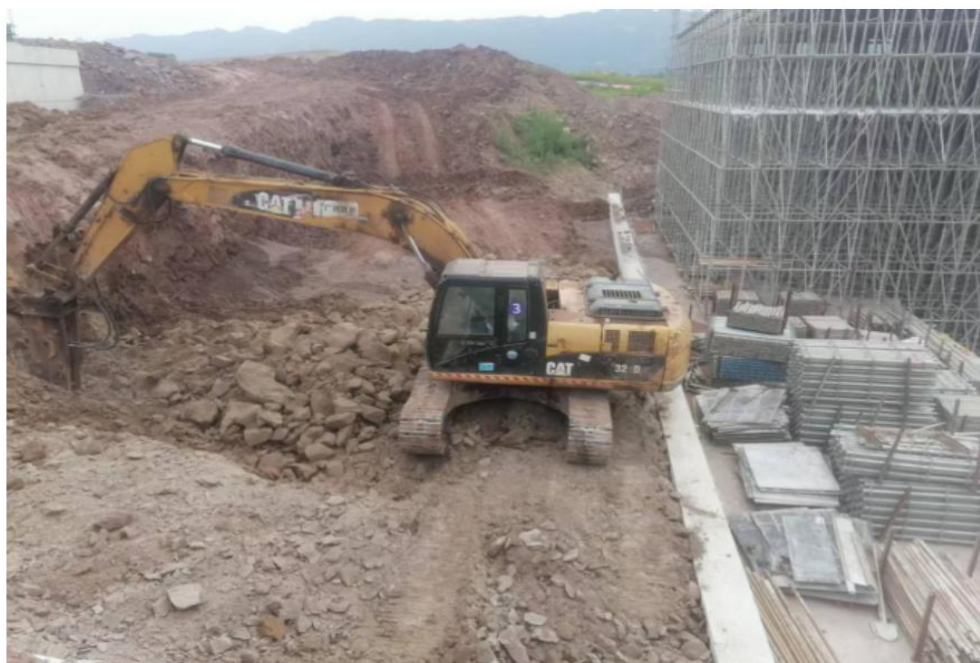
2025 年 6 月 8 日，重庆联文建筑劳务有限公司安排作业人员进行锡山路南侧桥段 P4 桥墩至 A5 桥台间搭设箱梁满堂模板支撑的场地的土石方开挖和场地平整，于 6 月 9 日约 11:00 完成事故部位土石方开挖和场地平整。现浇箱梁搭设满堂模板支撑的场地开挖完成后，形成了一个长度约 32.5m，宽度约 7.2m 的平台及对应长度的最大高度约 4.7m 的临时边坡（详见图一～图三）。

图二、现浇箱梁满堂模板支撑的场地开挖照片一

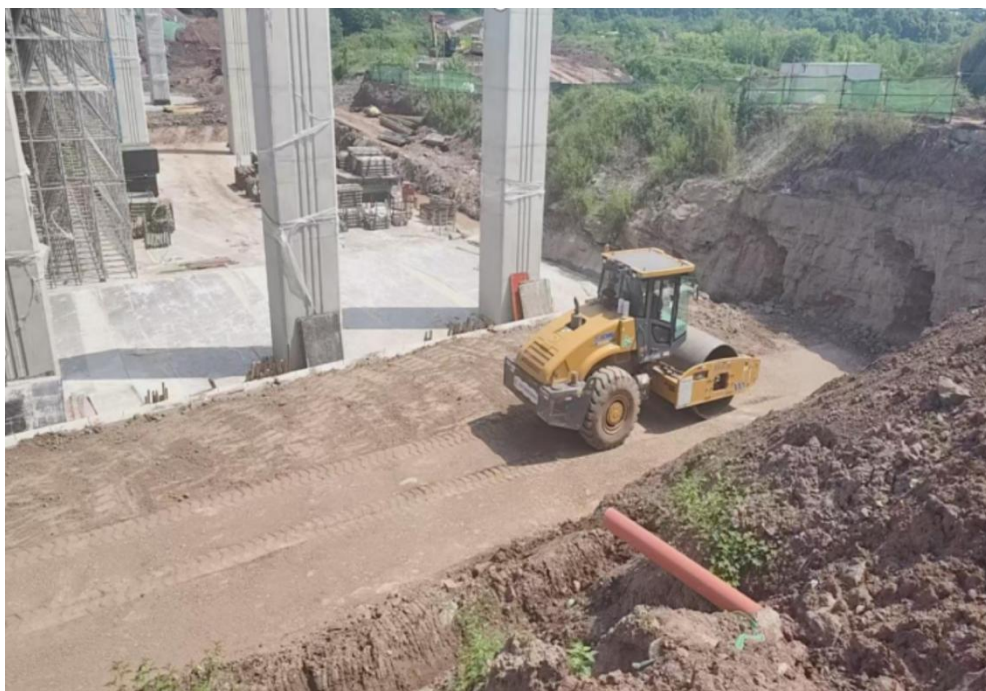
图三、现浇箱梁满堂模板支撑的场地开挖照片二

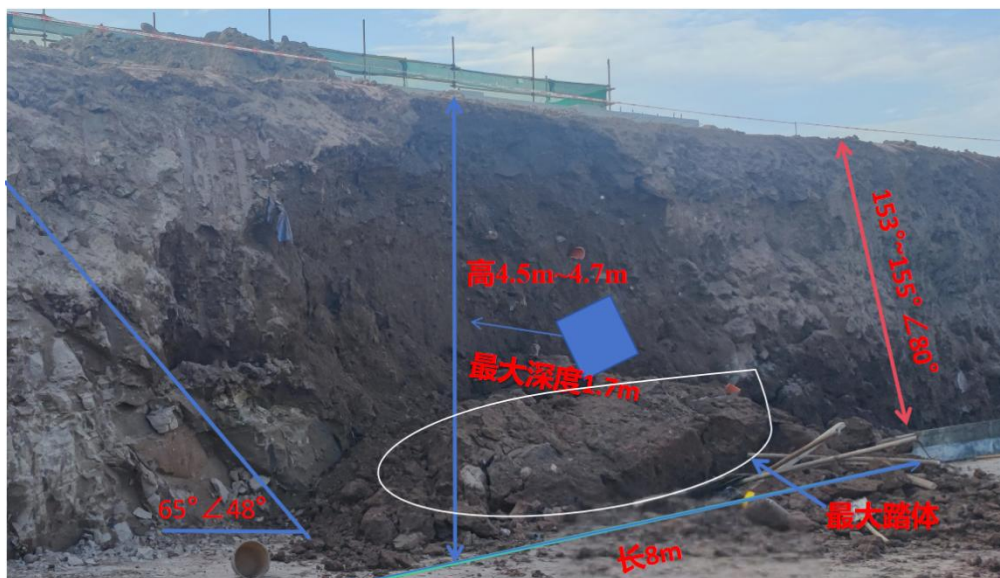
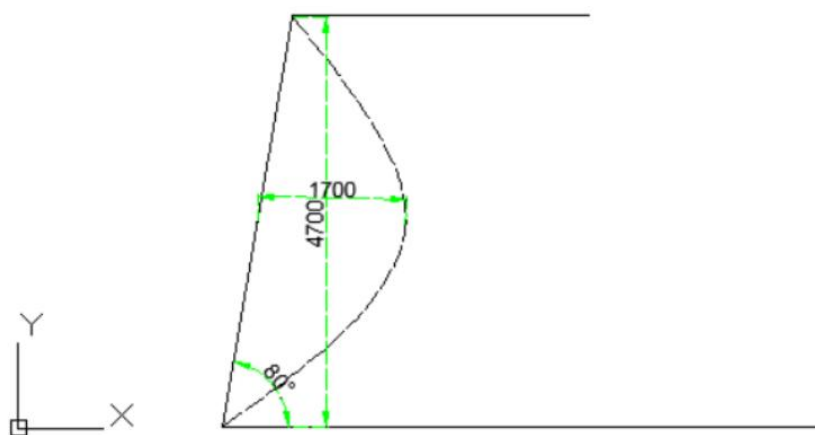
图四、坍塌体特征

现场勘察观测和量测，坍塌区域长度约 8m、高度约 4.5～4.7m，最大深度约 1.7m（厚度）；坍塌后，相对完整的坍塌体长约 5m，宽约 0.7m，高约 1.0m（详见图四）；坍塌体为回填时间较长的杂填碎石土，内有砂岩岩块、砖头、PVC 管（管径 160mm）（详见图五～图八）。

(a) 总体特征

(b) 坍塌体最大深度处断面特征 (示意)

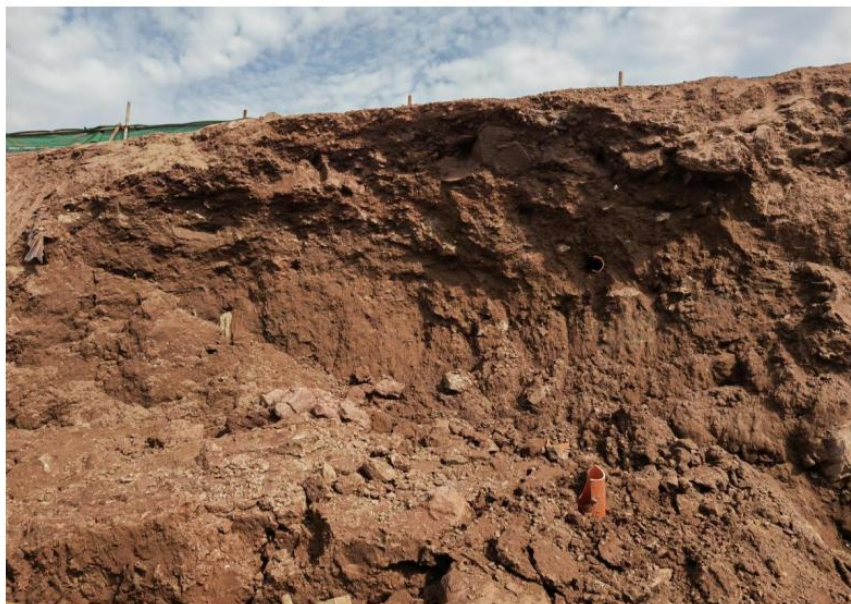
图五、坍塌部位照片一

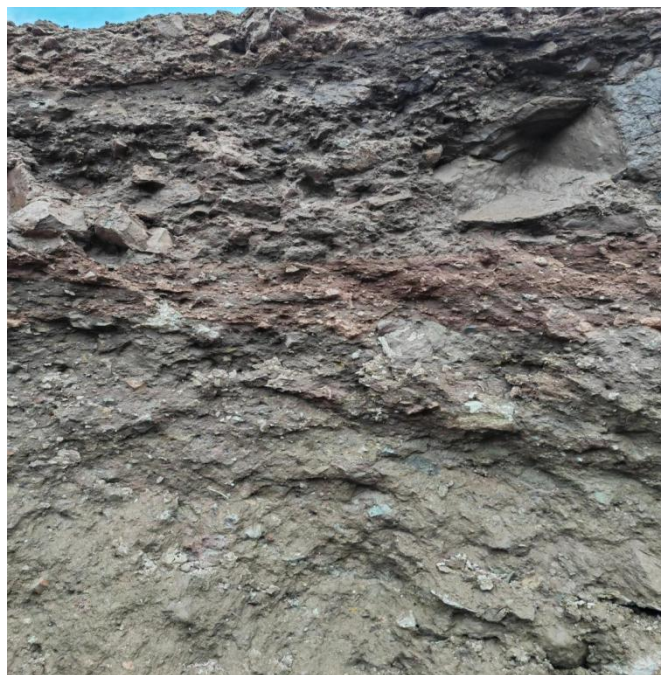
图六、坍塌部位照片二

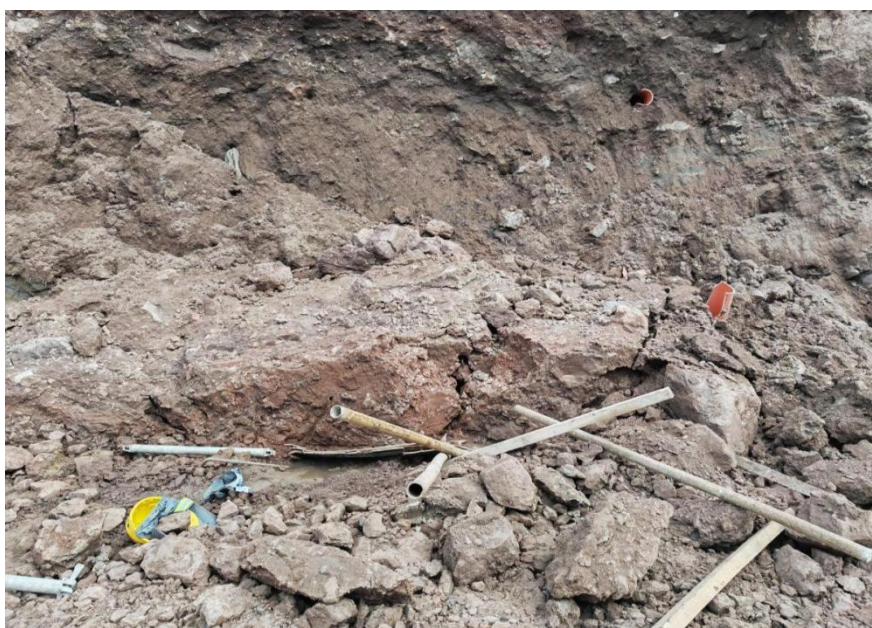
图七、坍塌部位照片三

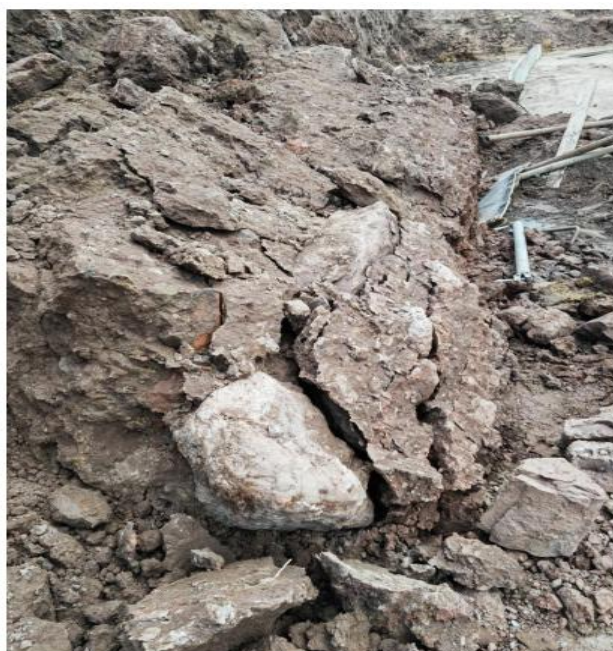
图八、坍塌部位照片四

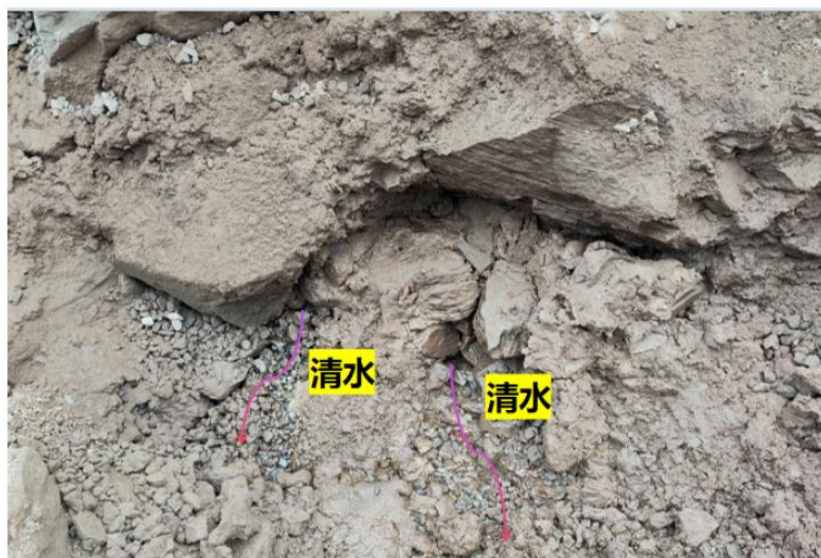
坍塌体左侧下部有 2 股清水流出，右侧地面有积水（详见图九～图十）；坍塌区域上部局部有裂缝（详见图十一，因有浮土，裂缝不清晰）；现场开挖锡山路南侧桥段 P4 桥墩至 A5 桥台间搭设现浇箱梁满堂模板支撑的场地形成的临时边坡的开挖角度约

图九、坍塌部位左下部有 2 股清水流出

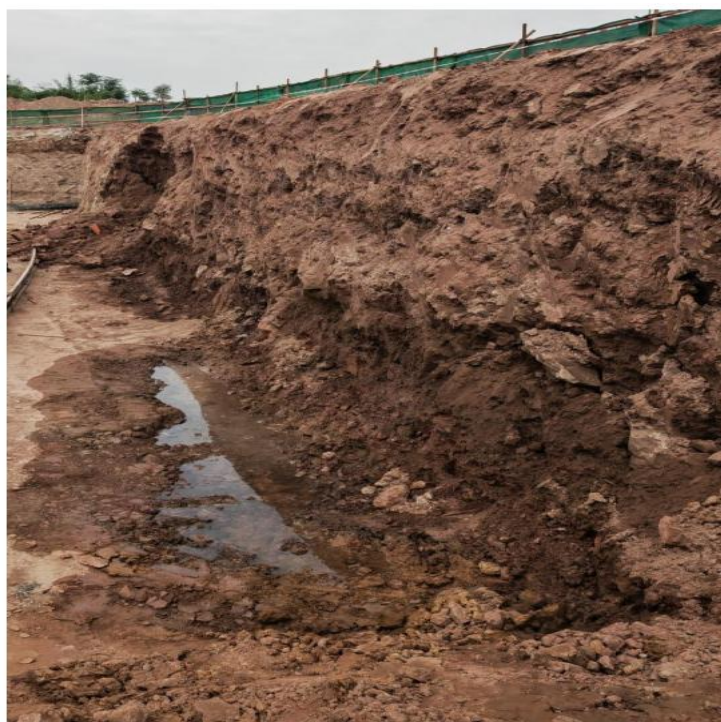
图十、坍塌部位左下部有积水

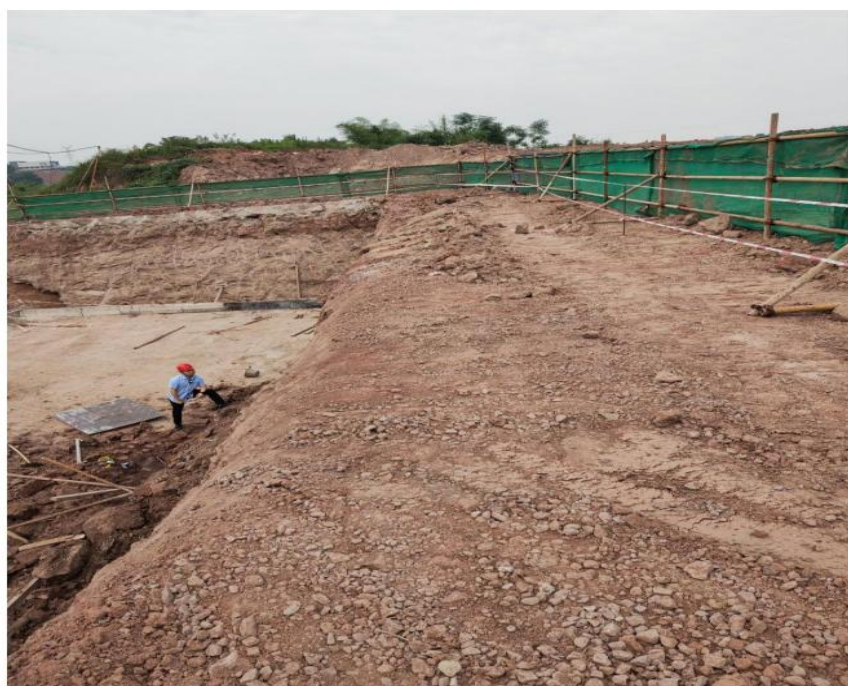
图十一、坍塌部位顶部局部有裂缝

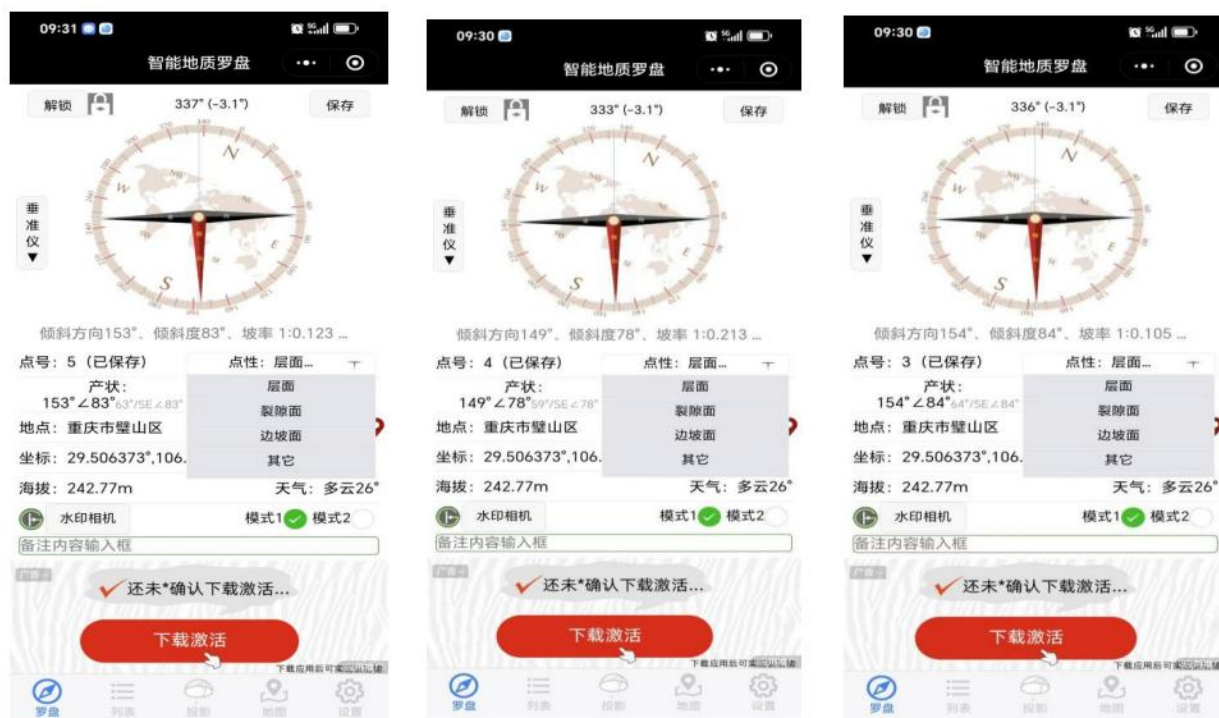
78° ~ 84°，开挖坡率约 1:0.105 ~ 1:0.213（详见图十二）。

图十二、罗盘量测开挖参数

经调查组对事故直接原因分析论证，认定事故直接原因为：现场开挖锡山路南侧桥段 P4 桥墩至 A5 桥台间搭设现浇箱梁满堂模板支撑的场地形成的临时边坡的坡率不符合专项施工方案和交底的要求是导致本次边坡坍塌事故的直接原因。
