# 西闸村北 500 米北沙河西岸 “6·13” 一般生产安全事故调查报告

2026 年 6 月 13 日 15 时 45 分左右，在海淀区上庄镇北沙河整体行洪能力提升项目二标段发生一起车辆伤害事故。华峰新宇（北京）建设工程有限公司（以下简称华峰新宇公司）组织人员进行巡河路路灯杆安装作业过程中，现场一辆高空作业车突然向西倾倒，导致站在升降臂作业平台内的曹\*\*坠落，坠落高度约 10m。事故发生后，现场人员立即拨打 120 急救电话，伤者被送至中国人民解放军联勤保障部队第九八四医院救治，曹\*\*后经抢救无效死亡。

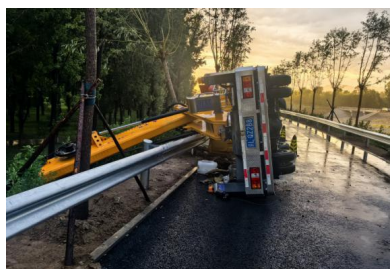
事故地点位于海淀区上庄镇北沙河整体行洪能力提升项目二标段巡河路路灯杆安装作业现场。一辆车头向北、车尾朝南、牌照为京 LQZ288 的高空作业车（长 5.995m\*宽 2.06m\*高 2.8m）在 K4+206 点位附近向西倾倒（见图 1），作业车的升降臂、作业平台及路灯杆倾倒在巡河路西侧的绿地内（见图 2）。

图 1 涉事车辆倾倒情况

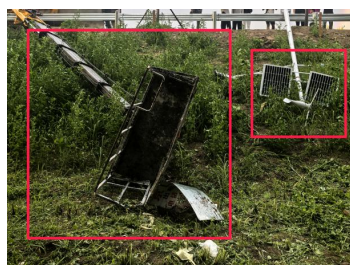
图 2 作业平台及路灯杆倾倒情况
