# 万柳中路 29 号 “5·6” 一般生产安全事故调查报告

2026 年 5 月 6 日 16 时 20 分左右，在海淀区海淀街道万柳中路 29 号北京大学万柳公寓 1 号楼 1 区 4 层改造工程作业现场发生一起物体打击事故。北京鑫坛建筑工程有限公司（以下简称鑫坛建筑公司）作业人员赵\*\*在轻质隔墙北侧拆除隔墙过程中，隔墙突然向北侧倾倒，将赵\*\*砸压。16 时 25 分左右，现场人员发现赵\*\*面向西侧坐在地上，遂立即拨打 120 急救电话，急救人员将伤者送往火箭军总医院救治，伤者后经抢救无效死亡。

经调查认定，万柳中路 29 号 “5·6” 物体打击事故是一起因作业人员违规冒险作业、现场安全管理缺失而造成的一般生产

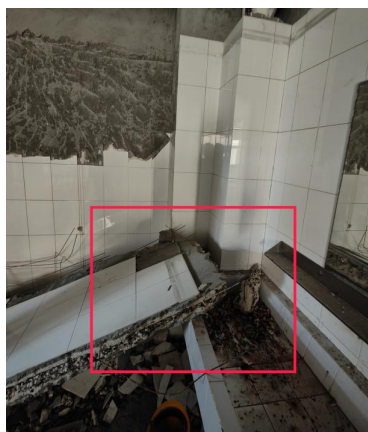
图 1 涉事隔墙倾倒情况

事故地点位于海淀区海淀街道万柳中路 29 号北京大学万柳公寓 1 号楼 1 区 4 层盥洗室改造工程作业现场。涉事轻质隔墙墙体（高约 1.9m、宽约 0.8m、厚约 0.13m）向北侧倾倒，顶端压于北侧盥洗室水池边缘上（见图 1），现场其余相邻轻质隔墙均向空旷一侧倾倒（西侧、南侧，见图 2）。涉事隔墙下方有一柄大锤和一顶安全帽（见图 3），东侧有两把电镐（未通电）和一

赵\*\*安全意识淡薄，未按照技术交底和安全技术交底的要求，擅自采用顶部掏空、侧面分割切开、底部掏掘后推倒的方式，违规冒险拆除轻质隔墙，导致隔墙突然向北侧倾倒，将赵\*\*砸压，造成事故。

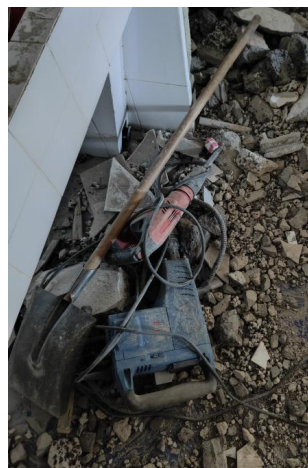
图 4 电镐和铁锹情况

把铁锹（见图 4），水池内和水池下方均有大量血迹（见图 5）。

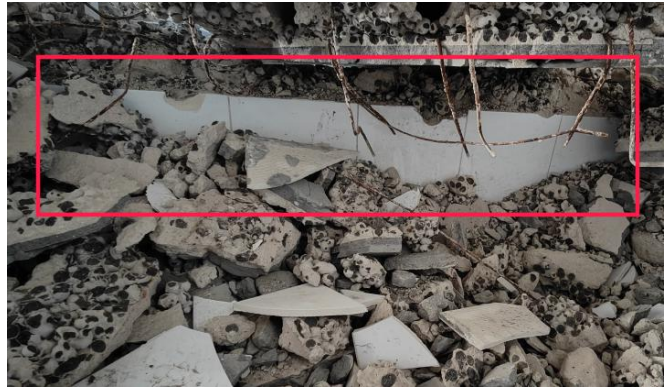
图 6 底部掏掘情况

经查，涉事轻质隔墙原高约 2.9m，隔墙顶部（高约 0.7m）被剔凿掏空，西侧与侧面墙体分割切开，底部被掏掘（留有约 0.3m，见图 6）。事故发生时，盥洗室现场没有其他人员。

[9] 《建筑拆除工程安全技术规范》（JGJ147-2016）第 5.1.3 条：当人工拆除建筑墙体时，严禁采用底部掏掘或推倒的方法。

1. 鑫坛建筑公司要深刻汲取事故教训，依法加强对作业人员的教育和管理，督促作业人员切实提高安全意识，针对拆除方案进行再教育再培训，确保作业人员掌握本岗位的安全操作技能，严格按照技术交底和安全技术交底的要求完成拆除作业；同时强化对作业现场的安全检查，及时发现并制止作业人员的违规冒险行为，避免类似事故再次发生。
