# 天津源弘盛机械有限公司

## “3·26”一般生产安全事故调查报告

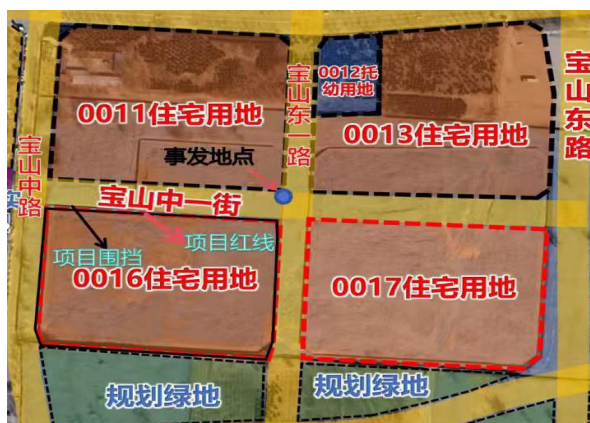
图 1

事故地点位于海淀区四季青镇宝山中路东侧 HD00-1412-0016 地块项目红线外北侧规划道路上（如图 1）。现场有一辆货车和一辆汽车吊，货车车头朝西，汽车吊车头朝东，两车车尾相对。货车车牌号为京 CRD766，后车厢承载平台（包括折叠尾板）长约 5.7 米，宽约 2.5 米。车尾底部有一个可伸缩升降的 T 型拖臂，旁边地面上有两块木方（垫块）和一个操控 T 型拖臂的无线遥控器。车厢承载平台前端有两个相同的塔吊标准节（如图 2、3），发生滑落将人员砸压的标准节被转移至车厢北侧地面放置。现场的 3 个标准节型号均为 WA7015-10E 型 200t.m，单个标准节长 2 米、宽 2 米、高 3.3 米，重 1.61 吨。经测量，3 个标准节总长度超出车厢长度约 0.5 米。

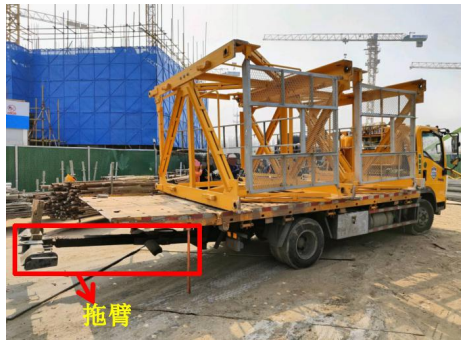
图 2

经查，吴\*\*取得 C1 车辆驾驶资格证，具备驾驶轻型载货专项作业车资格。涉事 3 节塔吊标准节总重约 4.83 吨，货车核定载重量为 1.5 吨，超重装载造成超出车厢承载平台 0.5 米的最后一节标准节稳定度下降，受到外界扰动发生滑落。

货车司机吴\*\*安全意识淡薄，在核定载重量 1.5 吨的货车上装载总重约 4.83 吨的 3 节塔吊标准节，无视超过车厢长度约 0.5 米的最后一节标准节稳定度下降的隐患，蹲在车尾后方通过无线遥控器一边操控 T 型拖臂升降，一边向 T 型拖臂和标准节之间放置木方。最后一节标准节受 T 型拖臂液压系统工作时产生的车身抖动影响，失稳从尾板滑落至地面，将吴\*\*砸压，造成事故。

天津源弘盛公司要深刻吸取事故教训，根据本单位生产经营特点依法制定塔吊标准节装卸车的安全操作规程；加强对运输作业中货车司机的培训和交底；加强对塔吊部件装卸车现场的管理和隐患排查，及时发现并消除车辆超载，且塔吊标准节超出车厢长度易滑落的隐患；依法履行危险因素告知义务，避免类似事故再次发生。
