# 上海外高桥造船有限公司

## “10·28”爆炸一般事故调查报告

2021 年 10 月 28 日 8 时 30 分左右，在上海外高桥造船有限公司 1 号船坞 2 号生产线 H1524 散货船 8 号舱内发生一起爆炸事故，造成 1 人死亡。

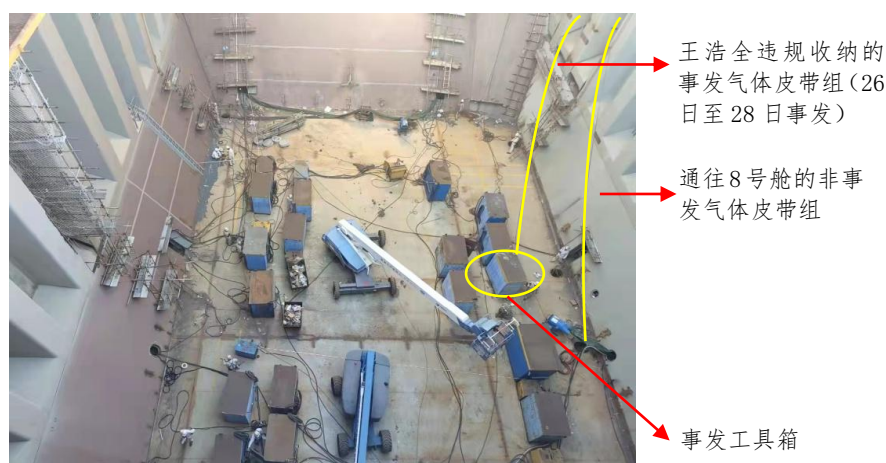
图1 当日事故发生前现场检查照片

10 月 26 日上午 8 时左右，众锐徐州分公司装配工王浩全到 1 号船坞 H1524 船 8 号舱底压载舱进行割马板作业。18 时许，王浩全完成作业后未断开气源，将一组蓝色氧气、红色天然气皮带一端圈放在 8 号舱底的工具箱内（编号为 KC-007，无通风气孔），通过箱门中部孔洞上锁后，再到 8 号与 9 号舱右舷甲板气包处（距离事发工具箱垂直距离约 24.5 米），将另一端一组气体皮带接头从气包上拔出并留在气包周围，27 日未使用该组皮带作业，至 28 日事故发生时，事发气体皮带一直处于悬垂状态（图 1）。

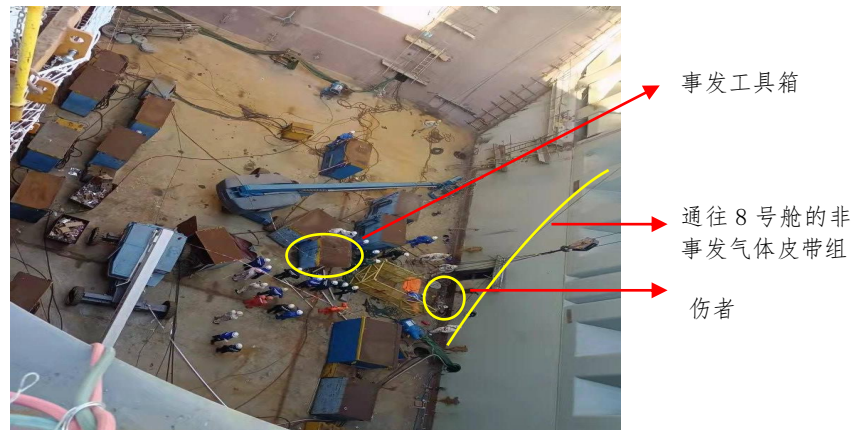
图 2 事故发生后现场照片

10月28日上午8时20分左右,建睿公司装配工刘超超根据其师傅张江涛安排,到H1524船8号与9号舱右舷甲板气包处,连接通往9号舱气体皮带,刘超超认为自己班组在8号舱也有作业,其在未对气包周围通往8号舱的2组氧气、天然气气体皮带进行确认的情况下,将其中1组气体皮带接通,后在附近整理通往9舱的气体皮带。与此同时,众锐徐州分公司装配工郑勇、谢志刚在8号舱上方501分段反顶平台悬挂脚手架上进行切割作业,8时31分06秒,火星散落至事发工具箱附近引起爆炸,爆炸导致在附近准备作业的众锐徐州分公司打磨工赵广民受伤(图2)。

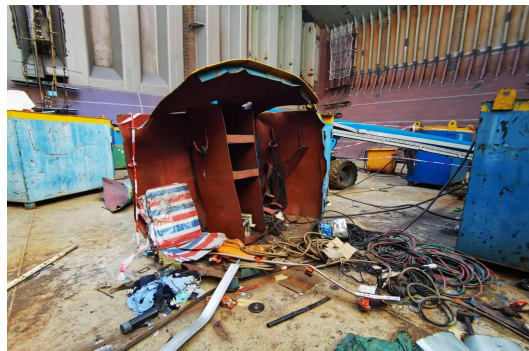
图 3 工具箱受损情况

3. 事发工具箱（图 3）编号为 KC-007，无电缆线连接、无通风气孔，东西长 2 米，南北宽 1.1 米，高 1.76 米，容积 3.872 立方米，由平均厚度约 6 毫米的钢板构成。该工具箱 2 扇箱门及东侧箱围板因爆炸缺失，其中东侧箱门（重约 80.1 千克）、东侧箱围板（重约 89.5 千克）分别被炸至事发工具箱南侧约 2.97 米处、东侧 12.34 米处，西侧箱门（重约 80.1 千克，箱门中部有一个直径约 0.2 米用于上锁的孔洞）被炸至 401 隔舱工艺孔内，该箱门外侧手拉环上有事发的氧气、天然气皮带，该组气体皮带长约 40 米。工具箱内下部有表面经火微融的蓝红白塑料彩条布，工具箱内上部有被炸毁的电焊防护面罩。

4. 事故调查组邀请的上海化工研究院专家对事故现场进行勘验分析后认为：爆炸现场无爆坑、无明显着火痕迹，也无可燃粉尘散落，可排除爆炸品和粉尘爆炸。破损工具箱内的编织袋有被高温烧焦的痕迹，符合气体爆炸瞬时作用的特征；现场未见可燃液体盛装容器，且无可燃液体喷溅燃烧痕迹，结合现场可能使用到焊接天然气的现实，应重点考虑可燃气体爆炸的可能性。

针对事故中暴露出来的日常气体皮带收纳以及调查中发现的气体皮带代插的问题，企业要全面排查各类工具箱，加强对动能源及气体皮带的实名制（标识）管理，气体皮带要增加防护措施，防止因误操作导致气体泄露。在排摸改进的基础上，认真分析作业现场可能存在的风险因素，从本质安全的角度审视、排查梳理现有的管理规范、操作规程及作业方式，对不符合实际情况的及时进行修订完善，并加以贯彻落实，提高各类安全规范、规程的针对性和可操作性。

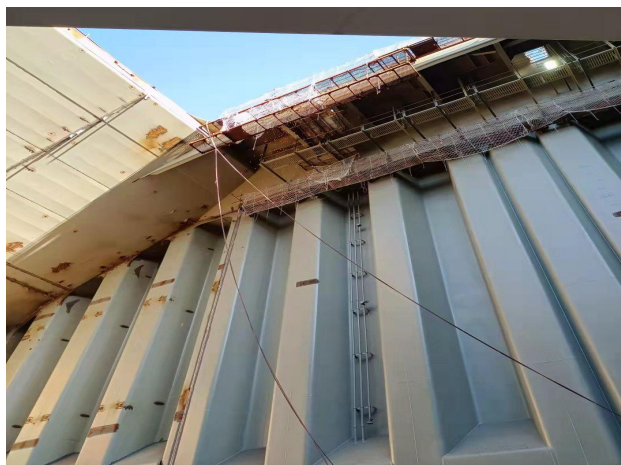
图 4 事发时 501 分段反顶平台悬挂脚手架动火作业情况

4. 事发工具箱西北侧水平距离约 5.5 米、高 21.45 米处为 501 分段反顶平台悬挂脚手架（图 4），10 月 28 日 8 时 10 分开始持续进行动火作业。

事故调查组根据现场勘查、上海市公安局物证鉴定中心检验报告、上海化工研究院专家对事故现场进行勘查、分析和测算，排除工具箱因常见炸药、粉尘、可燃液体、电气等因素导致爆炸，事发现场符合气体爆炸状态。综合以上分析，可以认定建睿公司装配工刘超超将被放置在事发工具箱内气体皮带的另一端接到氧气、天然气气包上，导致事发工具箱内氧气、天然气混合气体达到爆炸极限，遇工具箱上方501分段反顶平台悬挂脚手架上切割作业散落的火星发生爆炸。

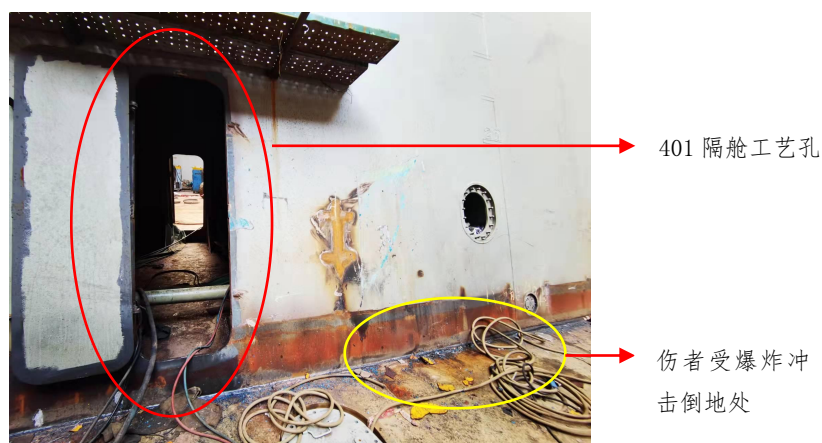
图 5 401 隔舱工艺孔及伤者受爆炸冲击倒地处

5. 8 号舱 401 隔舱工艺孔东侧隔舱壁板上，有事发工具箱门撞击的蓝色油漆痕迹，痕迹下方舱底有血迹。经查，事发时，赵广民受爆炸冲击倒在 401 隔舱工艺孔东侧约 1.5 米处舱底（图 5）。

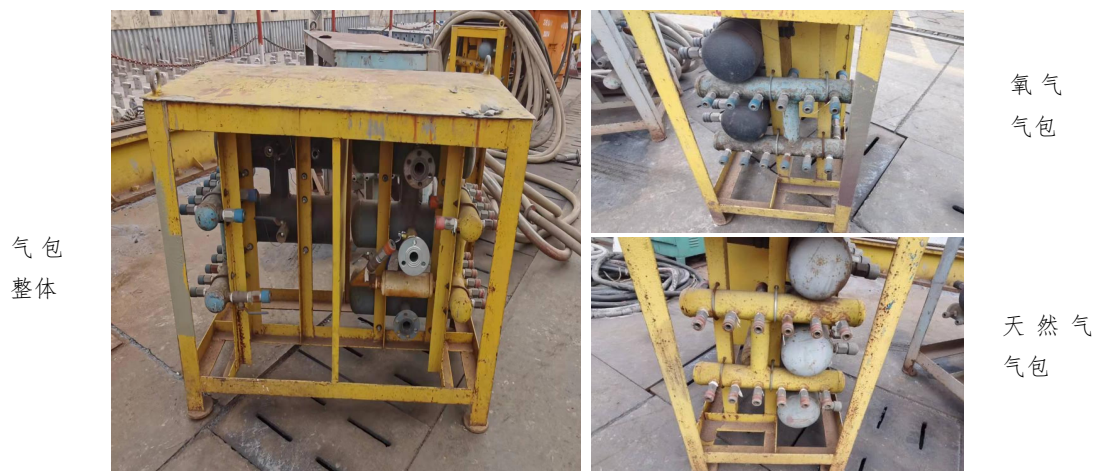
图 6 气包情况

6. 8 号舱与 9 号舱上部右舷甲板处有气包组(编号 070)，

距离东南侧 8 号舱舱口围栏杆约 6.6 米，距离东北侧 9 号舱的舱口围约 6 米，8 号舱与 9 号舱中间甲板为 501 分段小甲板。该气包组上有氧气和天然气接口，其中氧气气包压力为 0.55 兆帕，天然气气包压力为 0.08 兆帕，均可通过气体皮带接头即插即用（图 6）。
