# 环山村 8 号 “12·2” 一般生产安全事故调查报告

2025 年 12 月 2 日 16 时 55 分左右，在海淀区温泉镇环山村 8 号中国航发北京航空材料研究院（以下简称中国航发航材院）污水管道维修更换项目现场发生一起坍塌事故。北京久融建设集团有限公司（以下简称久融建设公司）作业人员李\*\*在 530 厂房北侧已开挖的污水管沟（深约 2.8m，宽约 1m）底部进行清土作业时，管沟南侧发生土方坍塌，将李\*\*砸压。现场人员立即拨打了 119 救援电话和 120 急救电话。消防救援人员于 18 时 20 分左右将伤者救出，随即送往北京老年医院救治，伤者后经抢救无效死亡。

经调查认定，环山村 8 号 “12·2” 坍塌事故是一起因现场

安全管理缺失而造成的一般生产安全责任事故。

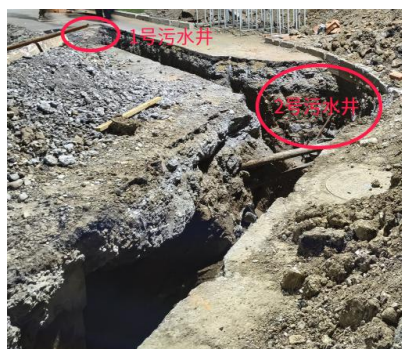
图 1 污水井分布情况

事故地点位于海淀区温泉镇中国航发航材院 530 厂房北侧  
施工现场。现场有一条挖开的“7”字形管沟，管沟长约 19m、  
宽约 1m、深约 2.5m，最深处约 2.8m，管沟内分布 3 个污水井（见  
图 1、图 2）。涉事管沟南侧边坡呈小范围镂空式坍塌，坍塌面  
积约 1 m<sup>2</sup>，坍塌位置上方有堆土，堆土高度约 0.5m。管沟底部  
散落着大小不一的混凝土块和碎砖块，体积较大的混凝土块已被  
消防救援人员采用工具移除（见图 3）。坍塌处西北侧 3m 左右

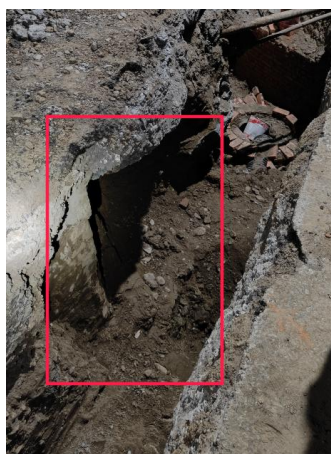
图 3 坍塌位置

是未完成维修的 2 号污水井井底基础（见图 4）。对坍塌范围内土层进行宏观检查，该区域土层为碎石与土体混合而成，且部分土体偏软、偏湿。

经核实，除 2 号污水井位置进行了放坡处理外，管沟其余位置均未采取放坡或其它支护措施。事故发生时涉事人员李\*\*正在管沟内使用铁锹清土，边坡坍塌后，李\*\*被土方砸压，其下肢被掩埋。

1. 涉事区域管沟开挖时未采取放坡或其它支护措施，加之土层为碎石与土体混合而成，且部分土体偏软、偏湿，导致发生坍塌。

1. 久融建设公司要深刻吸取事故教训，依法加强对作业人员的教育和管理，督促作业人员严格落实安全技术交底中的安全防护措施，并听从现场指挥，强化对污水管道维修作业现场的安全检查，及时发现并制止作业人员的冒险行为，避免类似事故再次发生。
