# 大有庄 100 号院南院 “8·6” 一般生产安全事故调查报告

2025 年 8 月 6 日 20 时 30 分左右，在海淀区青龙桥街道大有庄 100 号院南院东门内 30 米处污水井内发生一起窒息事故。中国新兴建设开发有限责任公司（以下简称新兴建设公司）通过中间人介绍，雇佣两名作业人员对项目部区域内污水井进行清掏疏通作业过程中，一名作业人员违规下井作业，另一名作业人员冒险施救，导致 2 名作业人员死亡。事故造成直接经济损失约 390 万元。

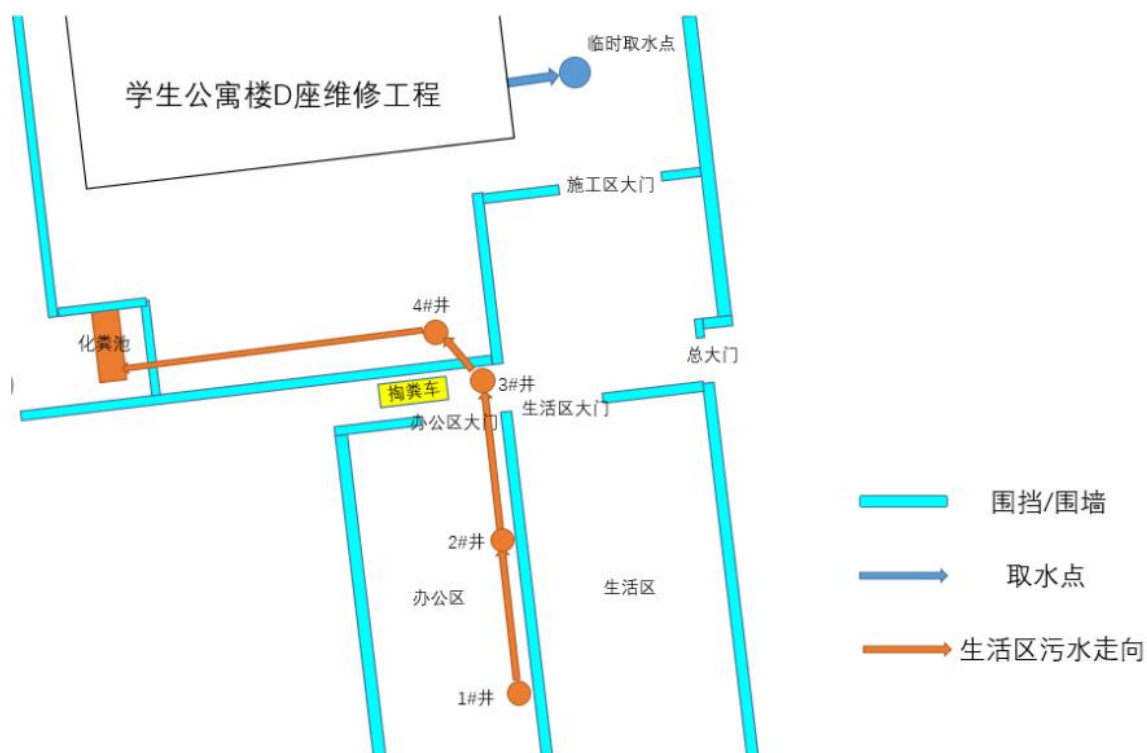
新兴建设公司承揽了大有庄 100 号院中央党校（国家行政学院）南院学生公寓楼 D 座维修工程<sup>[1]</sup>项目，维修工程的施工内容主要包括公寓楼内的拆除工程以及新装修工程等。在学生公寓楼 D 座南侧施工围挡外，新兴建设公司搭建了临时办公区和生活区，其生活污水通过污水管线最终排入西侧化粪池（具体位置如图）。

事故地点位于大有庄 100 号院中央党校（国家行政学院）南院学生公寓楼 D 座维修工程施工区域围挡内的 4#污水井。4#污水井向西与化粪池连通，向南依次与位于项目部办公区内的 3#、2#、1#污水井连通。该项目部生活污水通过 1#-4#污水井汇入化粪池。一辆车牌号为京 ALW566 的吸污车停放在施工区域围挡外
