# 北太平桥西南侧“8·11” 一般生产安全事故调查报告

2025年8月11日2时30分左右，在海淀区北太平庄街道北太平桥西南侧30m处发生一起起重伤害事故。在热力改造工程施工现场，北京翔图建筑劳务有限公司（以下简称北京翔图劳务公司）在将热力管道工作井内的长约4m、直径约1m的热力管道吊装至地面装车过程中，装至货运板车车厢上的管道向西侧滚动，车厢西侧边缘的李\*\*在躲避时不慎跌落车下坠入深约12m、直径约1.5m的热力管井内，现场人员立即拨打119救援电话和120急救电话，李\*\*被消防人员救出后立即送往火箭军总医院抢救，伤者后经抢救无效死亡。

经调查认定，北太平桥西南侧“8·11”起重伤害事故是一

起因现场安全管理缺失而造成的一般生产安全责任事故。

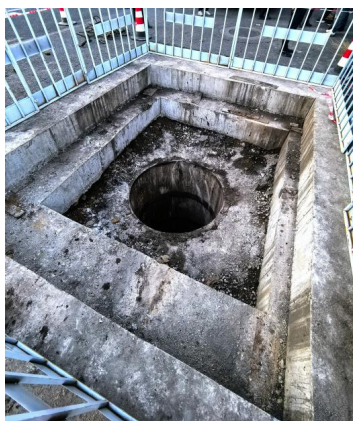
图 1 吊装孔情况

主路北向南机动车道内，废弃热力管道吊装作业现场。事故发生位置为 9#工作坑。该坑内热力管井深约 12m，管井顶部为直径约 1.5m、厚约 0.3m 的吊装孔（见图 1），管井内为长约 5m、宽约 4.5m、深约 11.7m 的热力小室，热力小室东侧连接井下隧道，隧道直径约 3.5m。

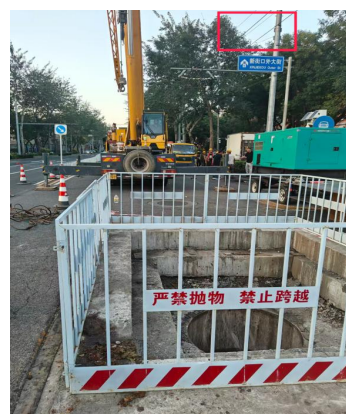
图 2 汽车吊位置

涉事工作坑外部地面有 3 条由北向南机动车道，工作坑位于中间车道，上方设置有架空电线，工作坑东南侧停放 1 辆车头向南的汽车吊，汽车吊驾驶室和起重臂均朝向北侧（见图 2）。

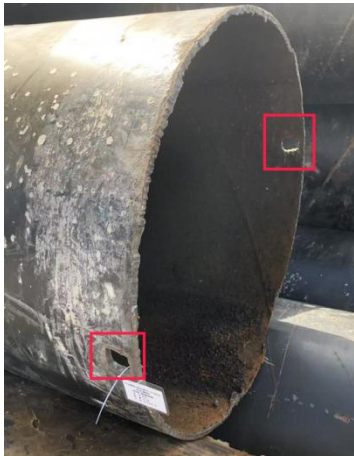
图 3 管道吊装点位置

经核实，废弃热力管道两端共 4 个吊装点分布在管道两侧，管道滑靴位于管道一端（见图 3、图 4）。管道吊装过程为：井下作业人员将长约 4m、直径约 1m 的废弃热力管道运输至热力小室，汽车吊通过管道一端的 2 个吊装孔将管道由井下垂直吊装出井，再向管井东侧、距离地面约 1m 的运货板车车厢上吊装装车（见图 5）。

因废弃热力管道南北两端的起重吊装点均为东侧，起吊时，管道重心偏移，向西侧发生滚动，位于板车车厢西侧边缘的李\*\*恰在此时从起重臂下方通过，李\*\*为躲避滚动的管道，不慎跌落

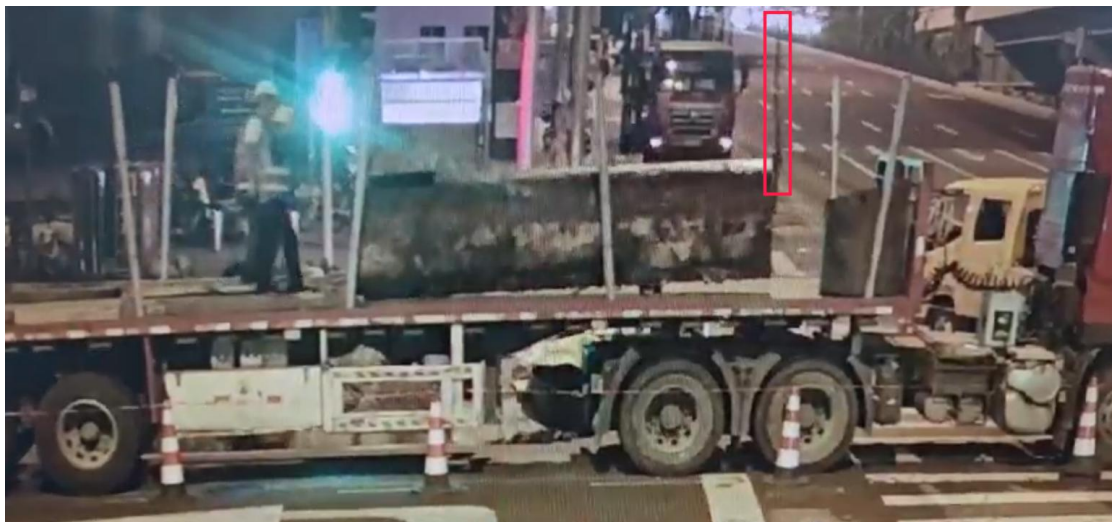
图 5 管道吊装装车情况

车下坠入西侧的热力管井内，造成事故。

1. 北京翔图劳务公司要深刻吸取事故教训，依法加强对作业人员的教育和管理，督促作业人员严格落实安全技术交底中的相关要求，督促信号工依法履行对吊装作业现场的指挥、监护职责；及时发现并制止吊装现场作业人员的违规行为；及时消除吊装作业现场的安全隐患，避免类似事故再次发生。

2. 北京市政建设公司要深刻吸取事故教训，依法强化对吊装作业现场的安全监管，加大巡查力度，及时发现吊装作业过程中的监管漏洞，督促吊装作业现场落实相关规定，消除违规行为，避免类似事故再次发生。
