# 重庆北碚区民瑶织布厂“9·20” 一般高处坠落事故调查报告

2023年9月20日6时25分左右，北碚区民瑶织布厂（个体工商户：刘\*琴）一名作业人员在车间使用自制升降设备转运纤壳（纺织布原材料）过程中，发生高处坠落事故受伤，后经送医抢救无效于2023年9月20日7时35分死亡，事故造成直接经济损失为40万元。

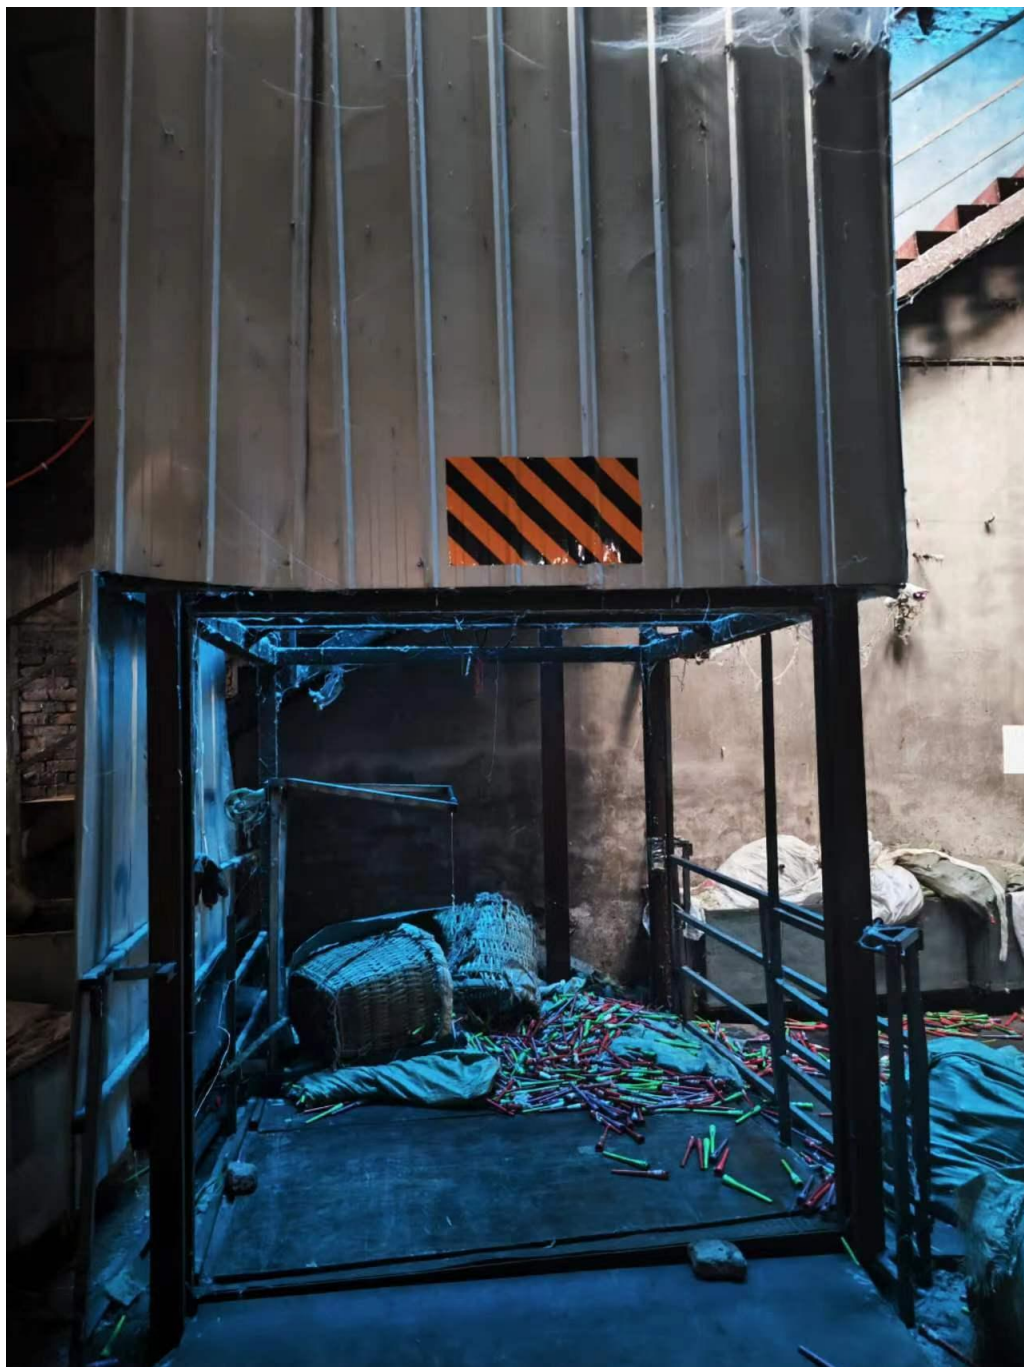
图 1 事发现场概貌

事故调查组组织专家于 2023 年 9 月 22 日对事故现场进行了详细的踏勘，并进行了拍照、测量。事发现场位于民瑶织布厂厂房内的自制升降设备井道内，货厢停靠至一楼地面，经测量，从一楼地面到二楼织布车间自制升降设备平台高度为 5.9 米。自制升降设备货厢内有一辆倾倒的小推车、两个盛有纤壳的竹编篓和四处散落的纤壳，小推车一侧档把受力变形，在散落的纤壳上发现自制升降设备控制器。在自制升降设备货厢框架横梁、边缘等位置，长期积攒的棉絮灰尘有明显新擦痕，为康\*敏坠落时与横梁框架发生碰撞所致。自制升降设备附近一楼地面有一处明显血迹。具体情况见附件现场勘验图片。

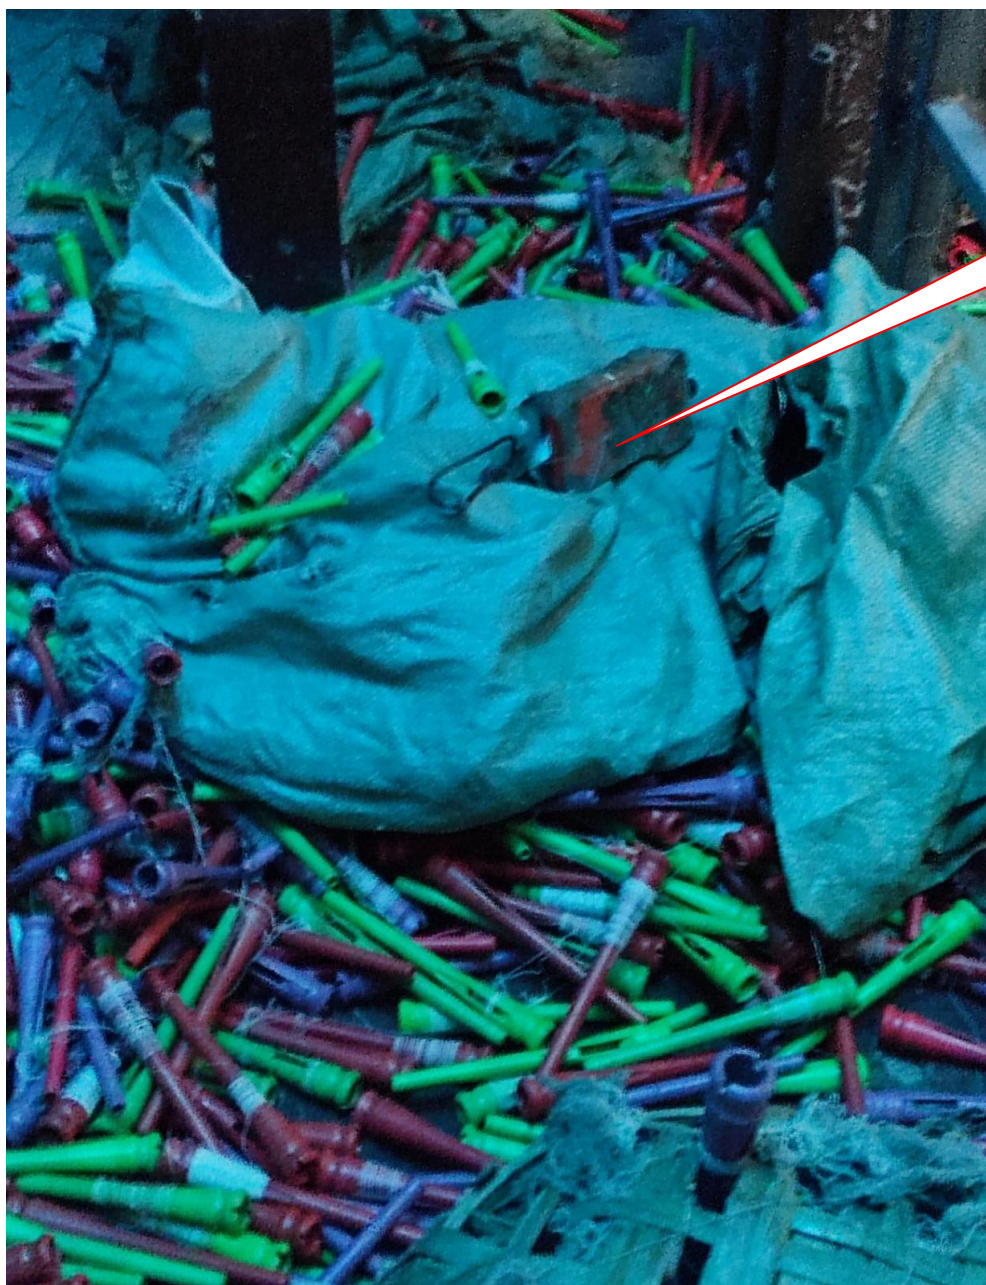
图 2 自制升降设备控制器

自制升降设备  
控制器

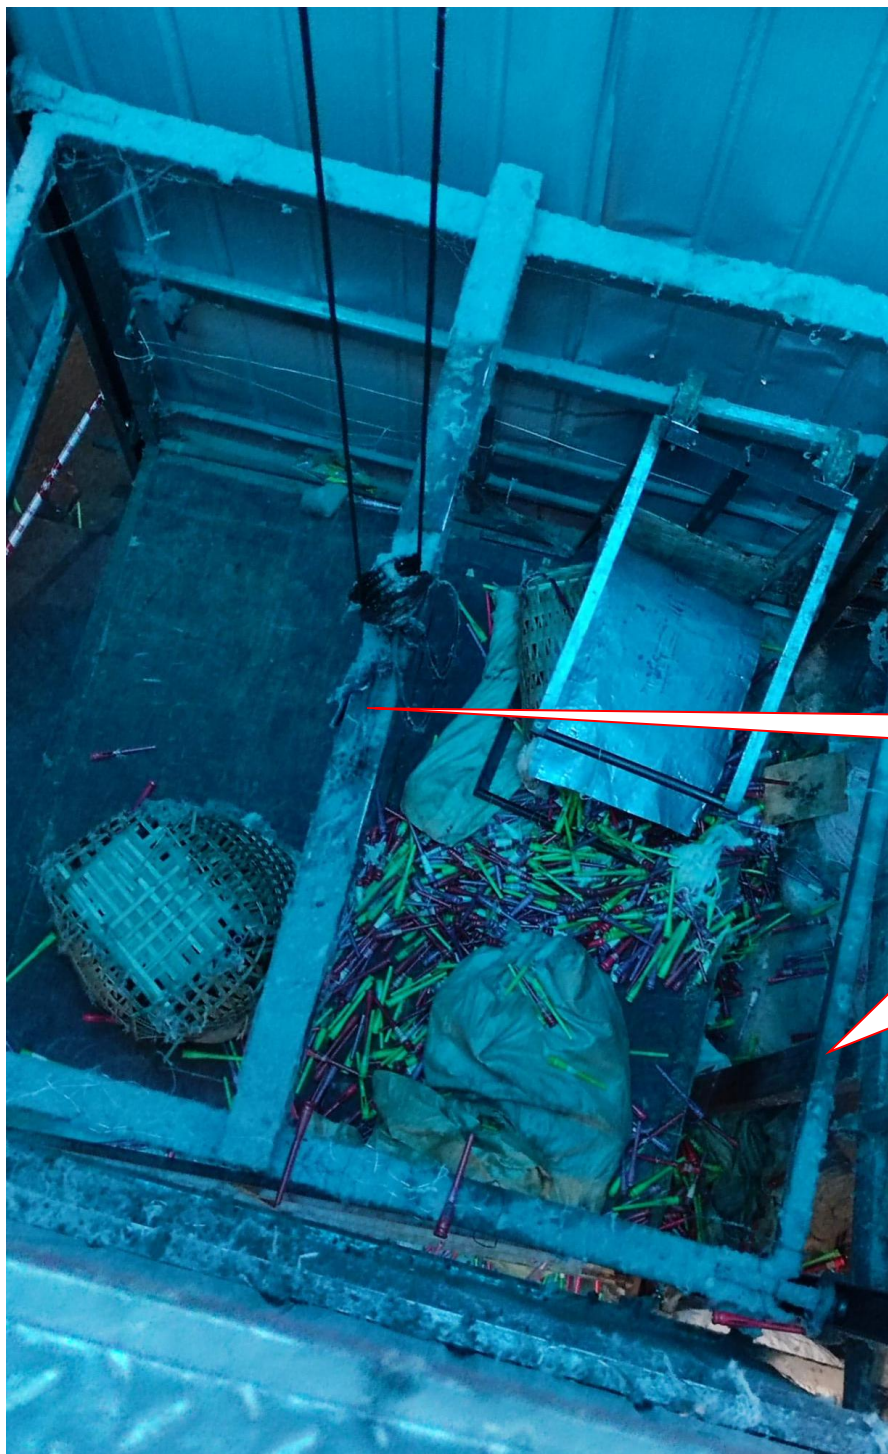
图 3 自制升降设备货厢框架顶部痕迹

在框架横梁、边缘等部分位置,长期积攒的棉絮灰尘有明显擦除痕迹,为康\*敏高坠后与横梁框架发生碰撞所致。

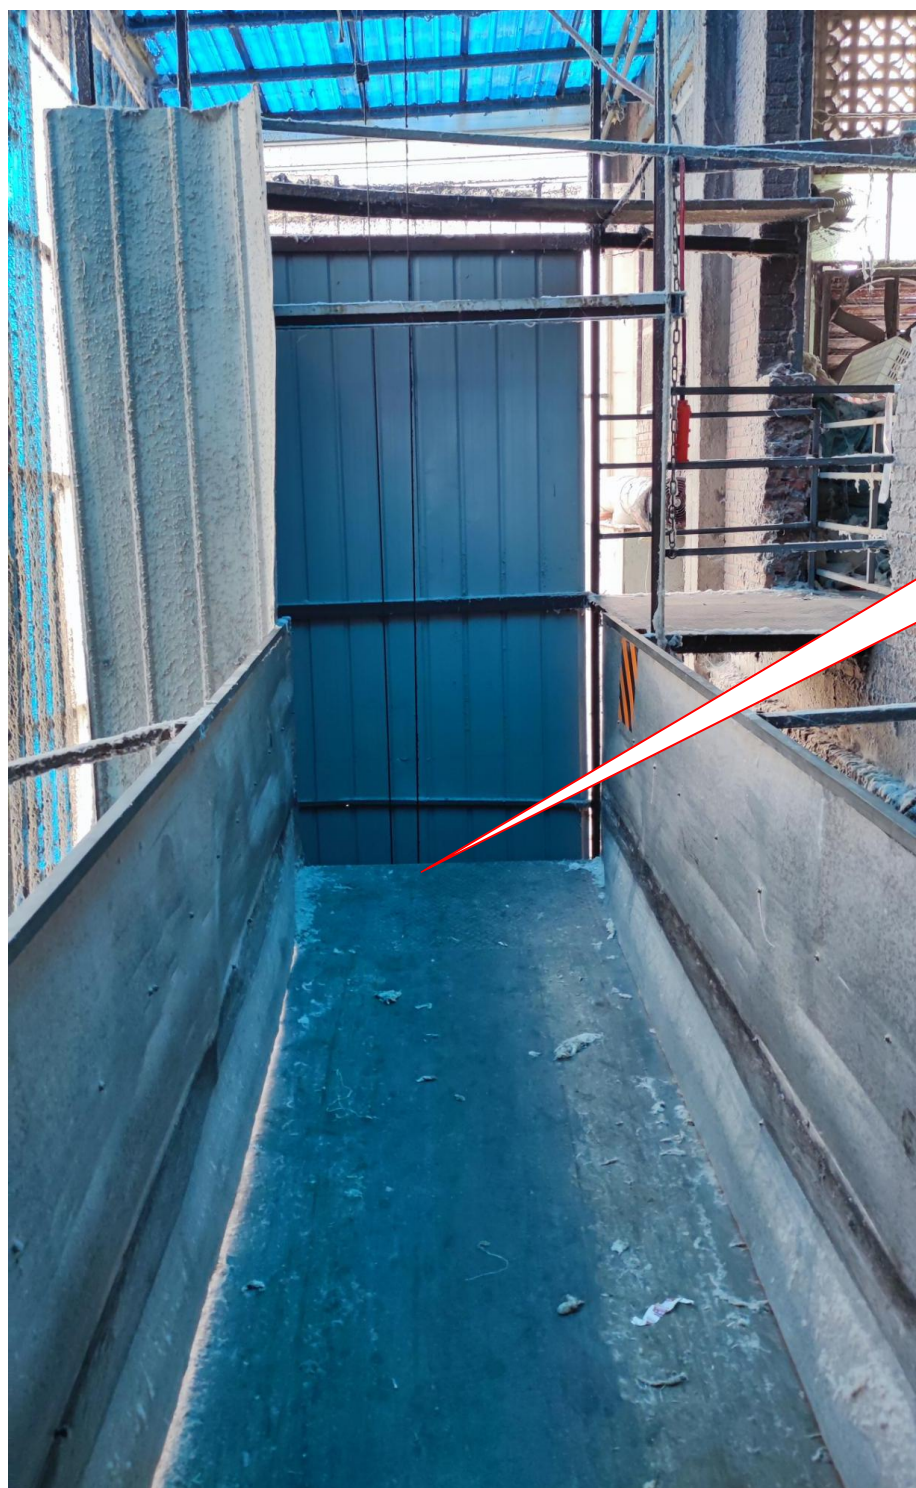
图 4 进入自制升降设备的廊道

控制器使用无线控制，未固定，日常由使用自制升降设备的转运工人保管、操作。使用自制升降设备运送货物时，需待货厢运行至该楼层后推入货物，再启动控制按钮。设备货箱未封闭，进入自制升降设备的廊道末端无防坠措施。

进入自制  
升降设备  
的廊道末  
端未设置  
防坠装置

切实履行企业安全生产主体责任。组织建立并落实安全隐患排查治理制度、安全教育培训制度等安全生产规章制度，根据实际的安全使用要求制定厂内机械安全操作规程，加强对作业人员的安全教育培训，强化作业现场管理和安全隐患排查治理，对存在安全隐患的设备停用整改，及时消除生产安全事故隐患，杜绝类似事故的再次发生。
