# 北京京电丰盛建设有限公司“6·12” 一般生产安全事故调查报告

2025年6月12日10时50分左右，在海淀区上庄镇沙阳路与京新高速交叉口往西约500米处，35kV沙上线消除安全隐患项目施工现场发生一起坍塌事故。北京京电丰盛建设有限公司（以下简称京电丰盛公司）在沙阳路南侧正在开挖的管沟（长约8米、宽约1米、深约2.7米）突然发生坍塌，将正在管沟内作业的2名工人掩埋。现场人员立即展开救援并拨打119救援电话，2名作业人员分别于12时40分和13时33分被救出，并送往北京大学国际医院救治。该事故造成1人死亡，1人受伤。事故造成直接经济损失约204万元。

经调查认定，北京京电丰盛建设有限公司“6·12”坍塌事故是一起因作业人员违规冒险作业，施工现场安全监管缺失而造成的一般生产安全责任事故。

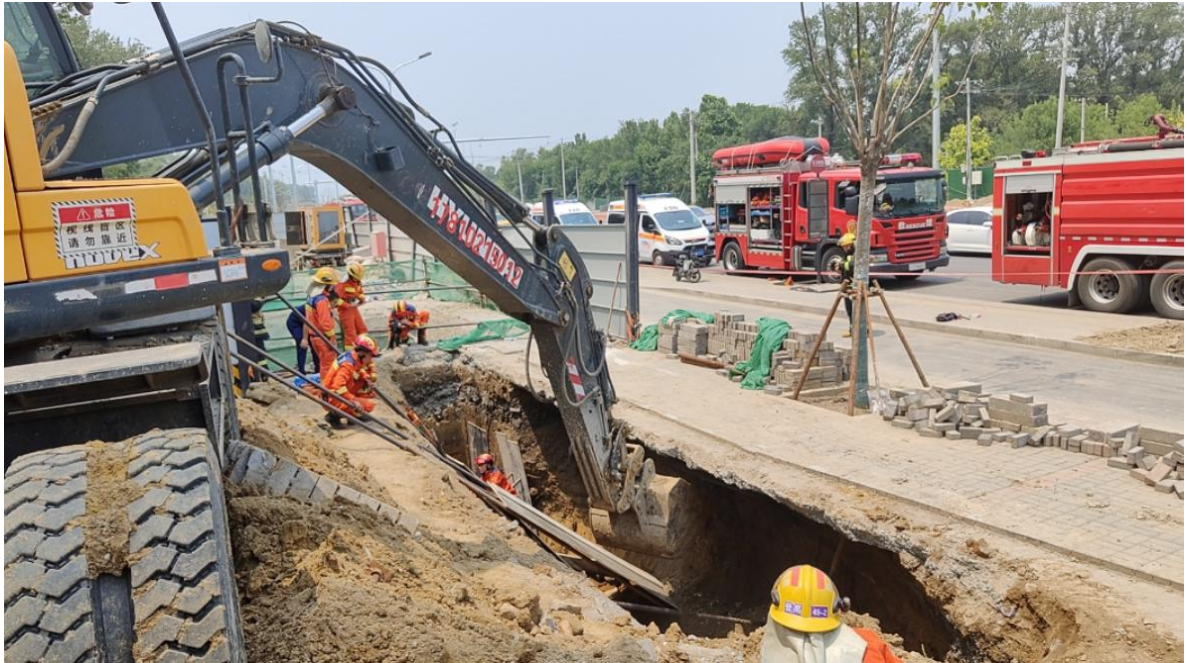
事故地点位于上庄镇沙阳路与京新高速交叉口往西约 500 米处沙阳路南侧管沟。管沟长约 8.9m，最宽处约 1.2m，最大深度 4.2m，平均深度 3.8m（因边坡坍塌，现场救援时向下深挖了约 1m），基坑北侧边坡坍塌，坍塌面积大约为 8.5m<sup>2</sup>。边坡坍塌范围内，在地面以下 0.5m 高度处有一根通信管线。对边坡坍塌范围内土层进行分析，地面以下 2m 范围内发现碎砖块、塑料袋等，初步确认为杂填土，而未坍塌一侧土层则较为密实均匀。

涉事区域管沟开挖放坡不符合京电丰盛公司前期编制的《施工组织设计》中“沟槽按 1:1 边坡系数开挖”，加之管沟开挖区域原地基土层多为杂填土且不密实，导致管沟开挖过程中发生坍塌。
