# 山东临沂兰陵鹏辉矿业有限公司

## “11·2”较大坍塌溃浆事故调查报告

2024年11月2日11时44分许，临沂市兰陵县兰陵鹏辉矿业有限公司已回填的西露天坑底部发生坍塌，泥浆溃入井下，造成7人死亡，直接经济损失1451.5万元。

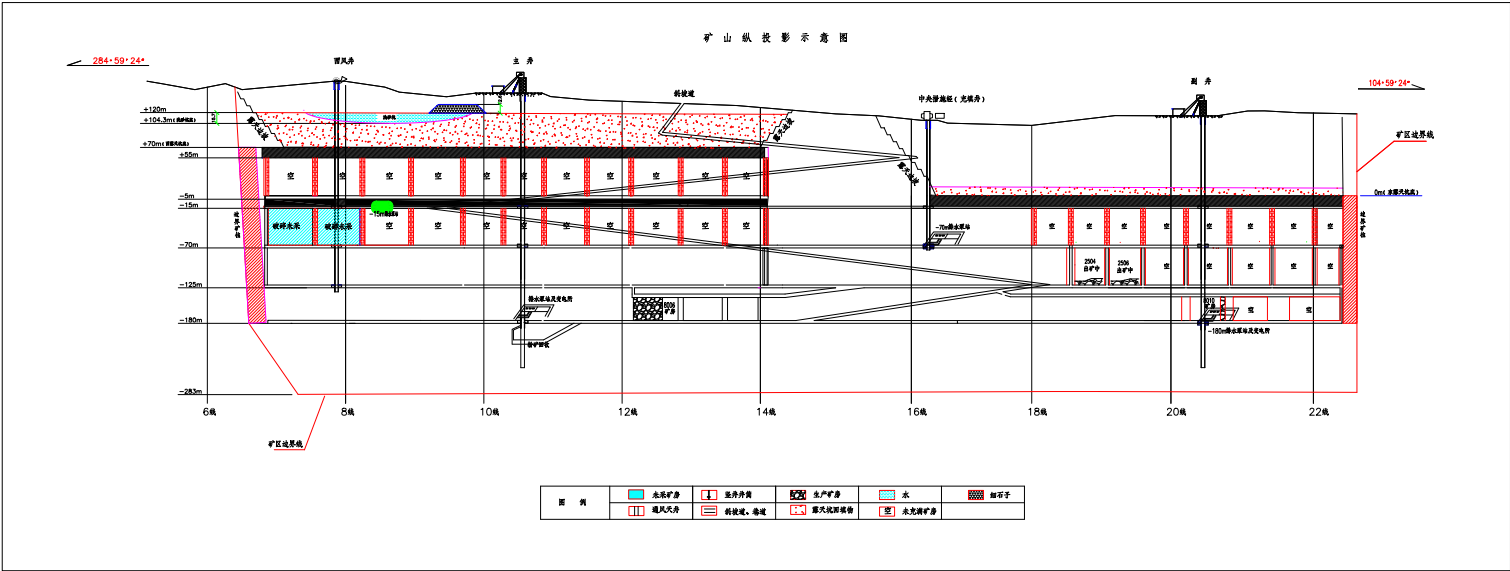
图 1 矿山纵投影示意图

1. 露天坑情况。鹏辉矿业于 2007 年 8 月首次设立采矿权，2011 年 4 月露天开采结束，因 14 线至 18 线之间存在约 400m 无矿带，形成东、西两个露天坑，其中发生事故的西露天坑上部境界 950m×190m、最高标高+172m，底部境界 720m×30m、坑底最低标高+70m，最大坑深 102m。

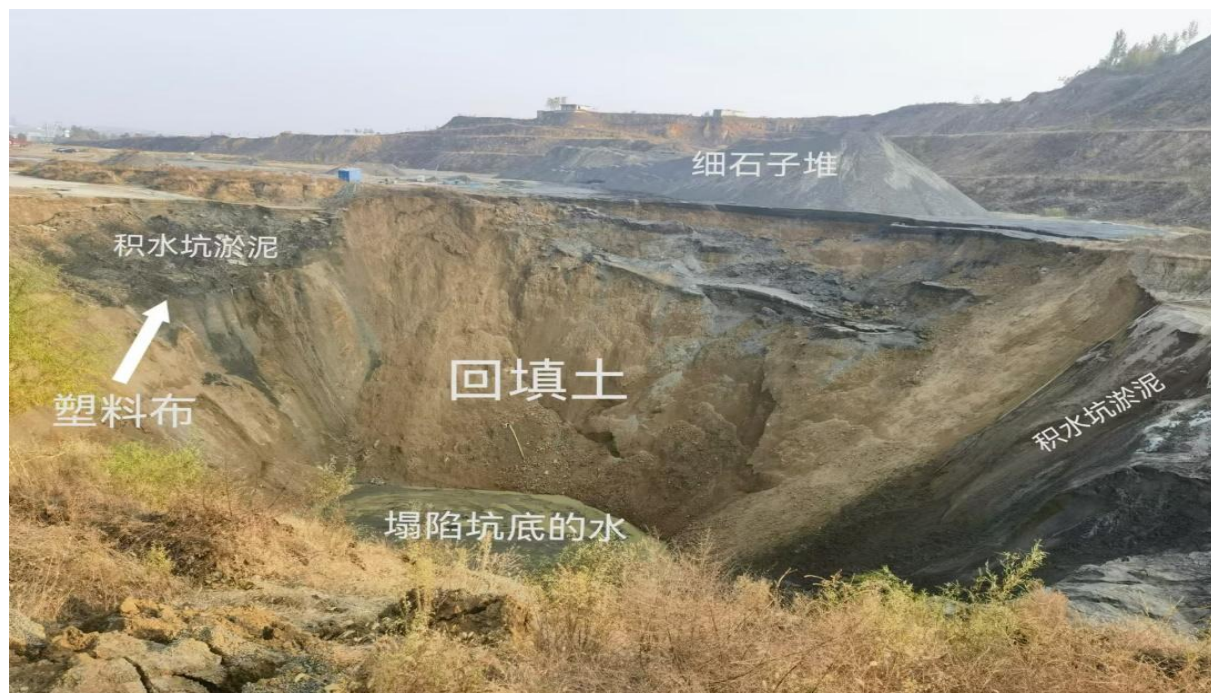
图2 西露天坑塌陷后现场照片（2024年11月3日）

1. 塌陷坑及周边情况。根据现场踏勘和无人机航拍影像，西露天坑回填体实际回填高度 50m，坑内未见排水设施及排水沟。事故形成的塌陷坑长约 135m，宽约 95m，深约 54m。塌陷坑断面回填料以松散土料为主，未按照废石、尾砂交替回填，塌陷坑深 15.7m 处可见泥浆底部塑料布，泥浆厚度约 10.4m。紧靠塌陷坑东南侧堆存有细石子堆，堆宽约 40m、长约 83m、最高 12.6m。

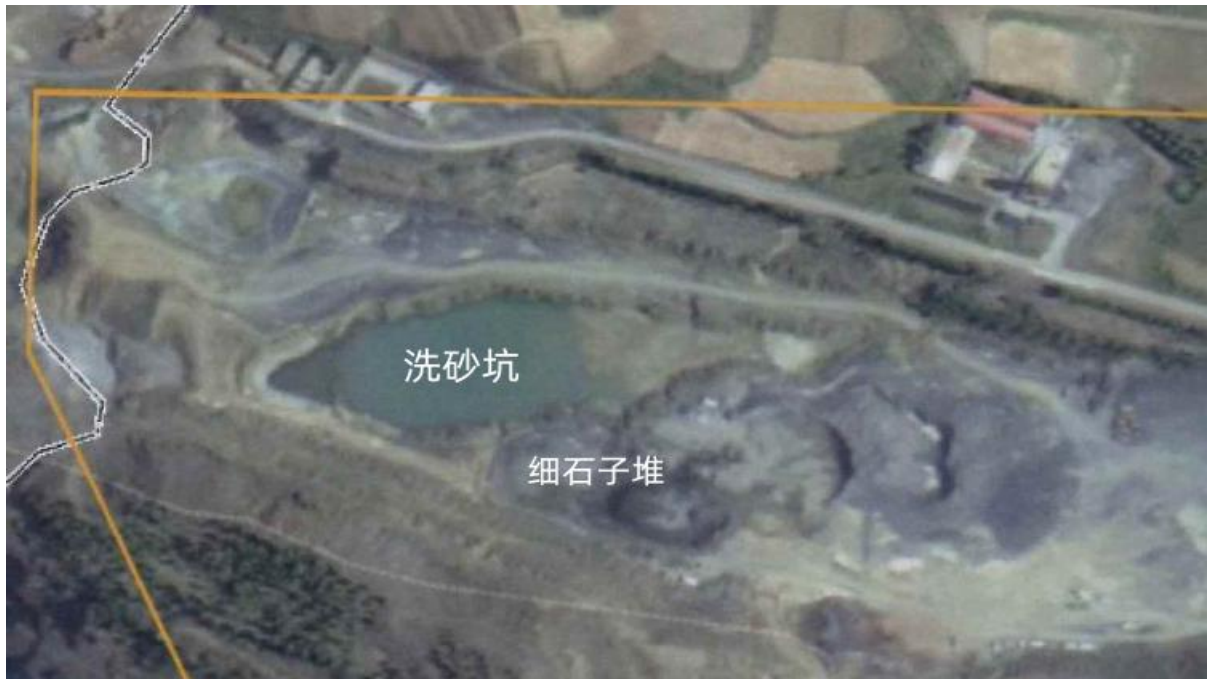
图3 西露天坑塌陷前遥感影像（2024年6月）

卫星遥感影像显示，塌陷坑在塌陷前为面积约 9113m<sup>2</sup> 洗砂坑。2023 年 2 月塌陷坑位置出现细石子堆以及洗砂坑积水，积水现象一直持续至 2024 年 8 月份，后续逐渐减少。

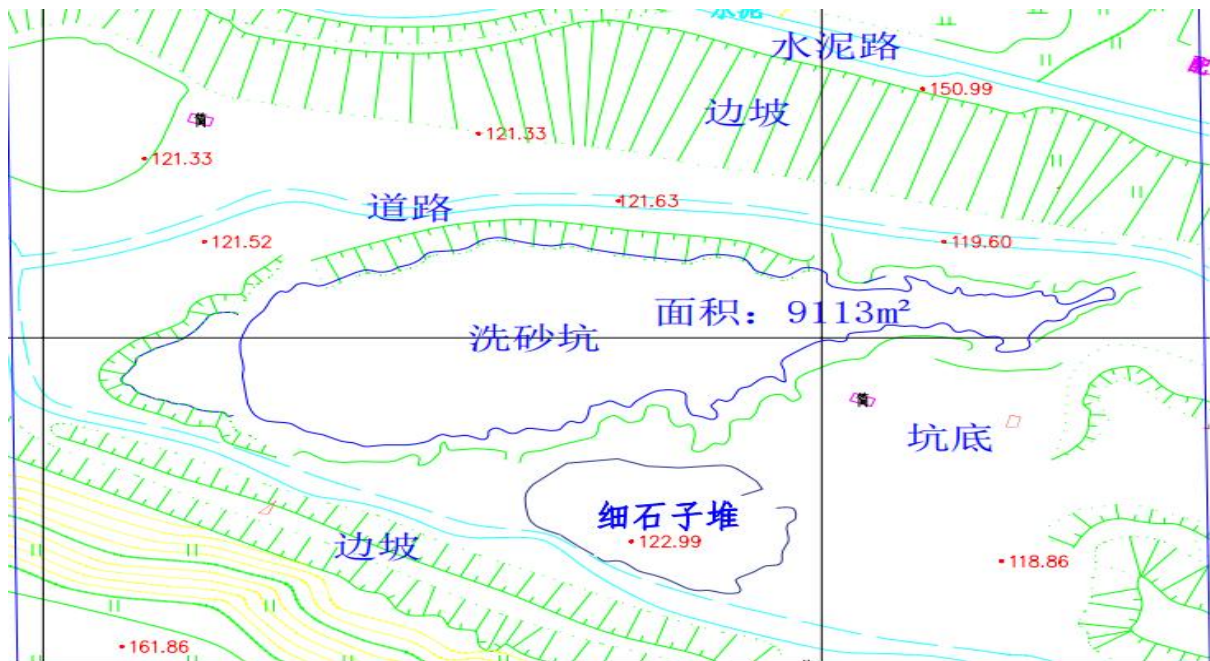
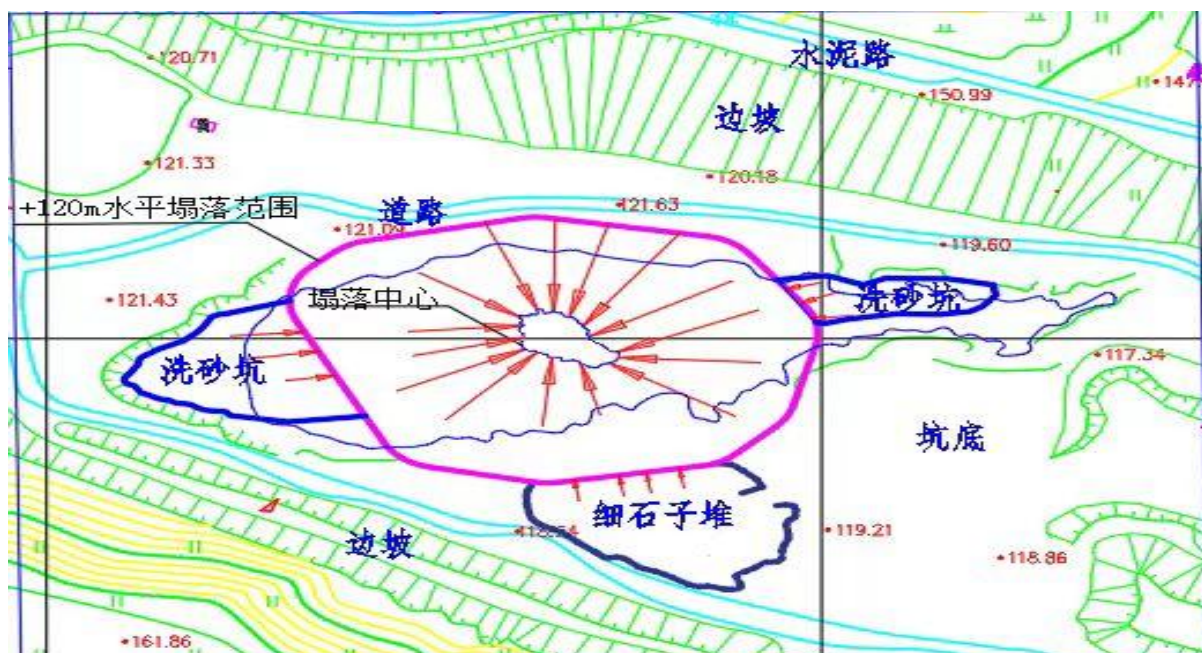
**3. 露天坑塌陷量。**西露天坑回填体自 2024 年 11 月 2 日 11 时 44 分首次坍塌后，陆续经历了不同程度的塌陷，截至 11 月 18 日，塌陷量约 20.78 万  $\text{m}^3$ ，其中塌入坑内的洗砂的泥量约 5.75 万  $\text{m}^3$ 。

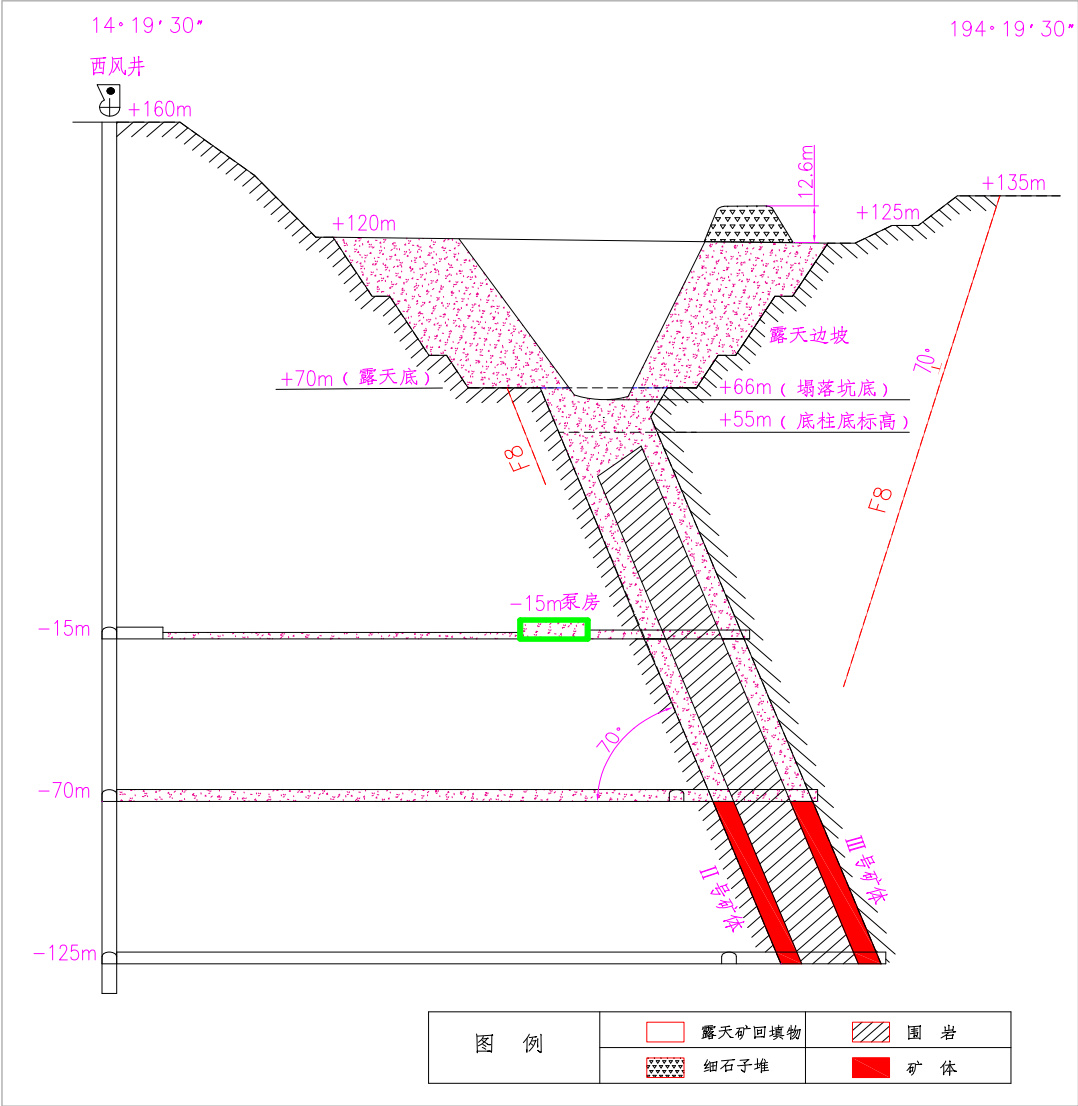
图 6 塌陷坑剖面图

1. 直接原因。鹏辉矿业在西露天坑内违规<sup>[2]</sup>回填松散土质物料和违规设洗砂坑，洗砂用水长期下渗致回填土质物料呈饱和泥浆状态，对底部矿柱岩体持续渗透侵蚀致其强度逐渐降低，上部

荷载增大等多因素共同作用导致底部矿柱垮塌，泥浆溃入井下，造成井下作业人员死亡。

(1) 《治理方案》存在重大技术缺陷。《治理方案》设计向西露天坑回填最大高度 50m 的回填体，在露天坑底荷载大幅增加条件下，未论证计算底部矿柱的承载能力，存在重大技术缺陷。

(2) 未按《治理方案》回填西露天坑。通过西露天坑塌陷断面发现，回填体未按照废石、尾砂交替回填，实际为土料且松散，西露天坑内未见排水沟<sup>[3]</sup>，与治理方案不符。

(3) 违规在回填体表面设洗砂坑长期积水排泥。在露天坑内回填体表面设有一个长约 245m，宽约 96.5m、深约 15.7m，最大积水面积约 9113m<sup>2</sup> 的洗砂坑，洗砂后泥水排入洗砂坑，排入泥浆量约 6.27 万 m<sup>3</sup>。2024 年 4~8 月，井下排水引入洗砂坑的总水量约 16.3 万 m<sup>3</sup>，大气降水汇入洗砂坑水量约 5.4 万 m<sup>3</sup>，累计用水量约 21.7 万 m<sup>3</sup>。洗砂坑积水渗入回填体内，导致洗砂坑下部的土料达到饱和状态。

(4) 在回填体上方堆存物料加大荷载。在回填体上方靠近洗砂坑附近堆存长约 83m、宽约 40m、最高约 12.6m 的细石子堆，进一步增大了上部荷载。

(5) 水的渗透导致底部矿柱构造处强度降低。塌陷区域底部矿柱存在 F8 断裂带，在水的持续渗透作用下，断裂带内软弱夹层损伤和破坏导致底部矿柱强度降低。

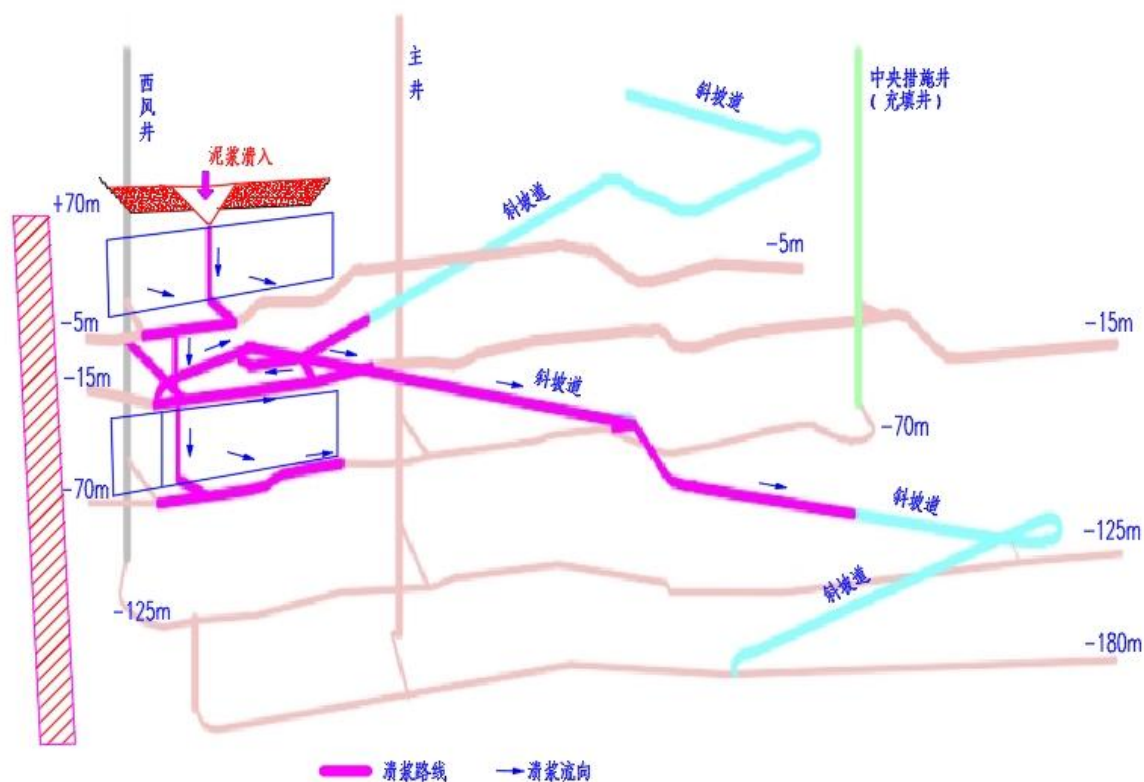
图7 井下泥浆流动路径示意图

**2. 坍塌溃浆成因分析。**一是西露天坑内回填的松散土质物料与积水入渗混合形成了溃入泥浆。二是西露天坑底部矿柱在泥浆荷载及水持续渗流侵蚀作用下承载力降低，导致其逐步破坏，引发坍塌溃浆。三是底部矿柱下+55m~-5m 之间未充填的采空区及

采场天井、斜坡道等为溃浆提供了通道和空间。
