# 威海荣成齐东海通冷链物流仓储设施建设项目 “12·7”较大火灾事故调查报告

2024年12月7日，威海齐东海通冷链物流股份有限公司齐东海通智能标准化冷链物流仓储设施建设项目发生较大火灾事故，造成9人死亡，3人受伤，直接经济损失2783.84万元。

经调查认定，该事故是一起因建设、设计、施工单位安全生产主体责任缺失，使用燃烧性能不符合标准和设计等级要求的聚氨酯保温材料制品，施工现场安全管理混乱，现场施工人员无证电焊作业，初起火灾处置不力，属地党委、政府和有关部门履职不到位，造成的较大生产安全责任事故。

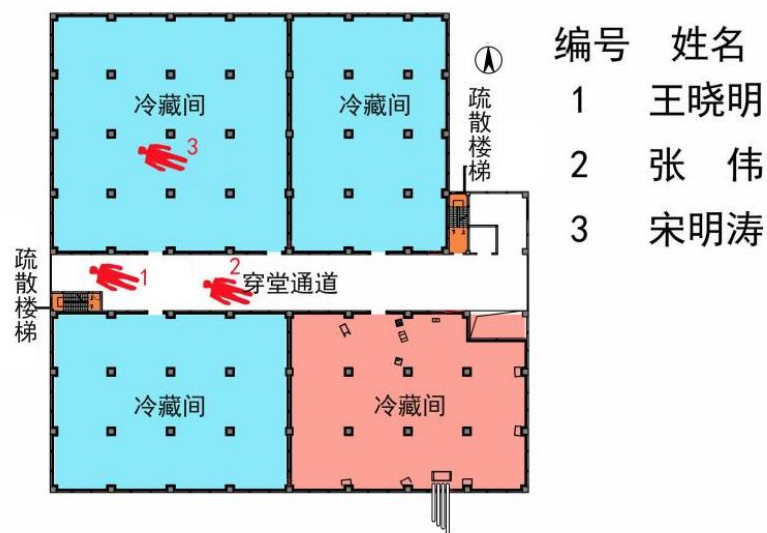
图 5 二层遇难人员位置分布图

起火时，事故项目现场有 4 家单位 31 人正在施工作业。其中，烟台永城制冷科技有限公司 8 人、博能公司 2 人、益发安建公司 8 人、荣城建筑公司 13 人。事故共造成 8 人现场死亡、1 人送医后死亡，3 人受伤（见图 5，图 6）。

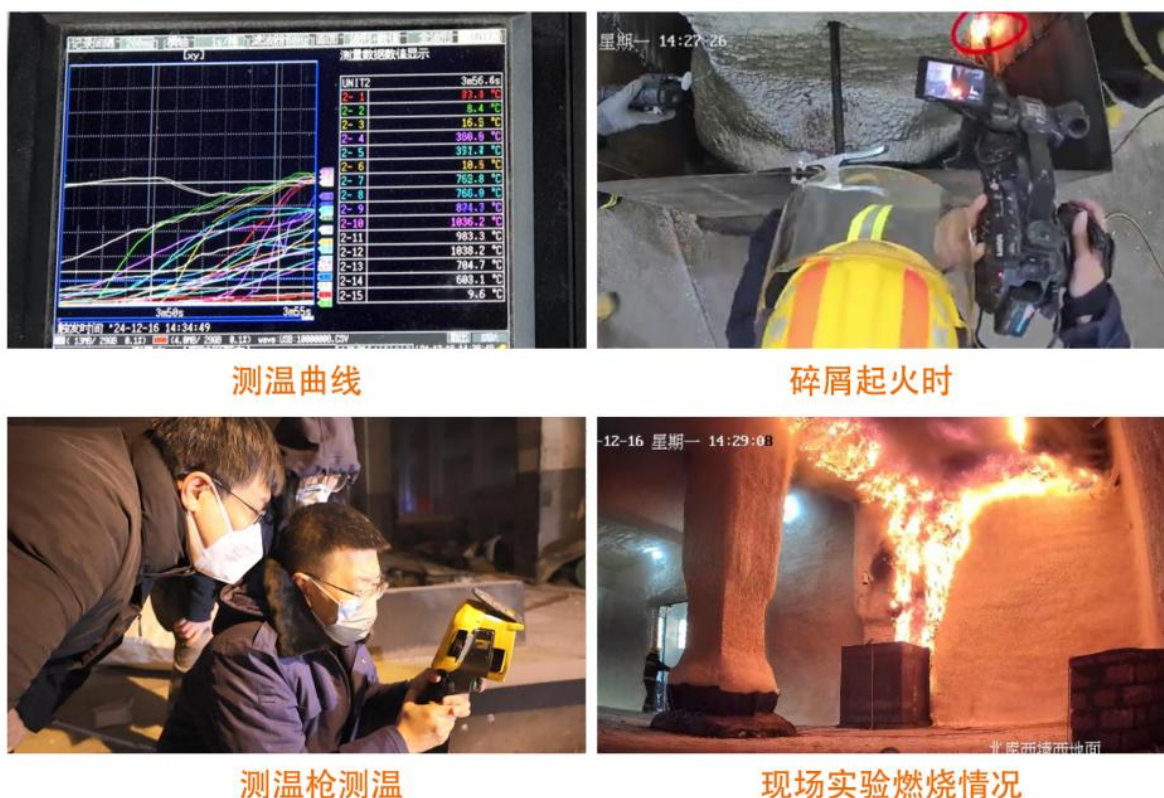
图 7 模拟实验

调查实验证实，进行防碰撞钢板安装焊接作业时，用辐射测温仪测得电焊焊渣温度为  $1750^{\circ}\text{C}$ 。经小尺寸模拟实验，焊渣从约 1 米高度掉落至护板底部时温度可达  $540^{\circ}\text{C}$ ，电焊作业 5 至 10 秒左右可引燃护板内底部的聚氨酯保温材料碎屑和防水卷材（聚乙烯多功能塑料膜），产生明火（见图 7）。

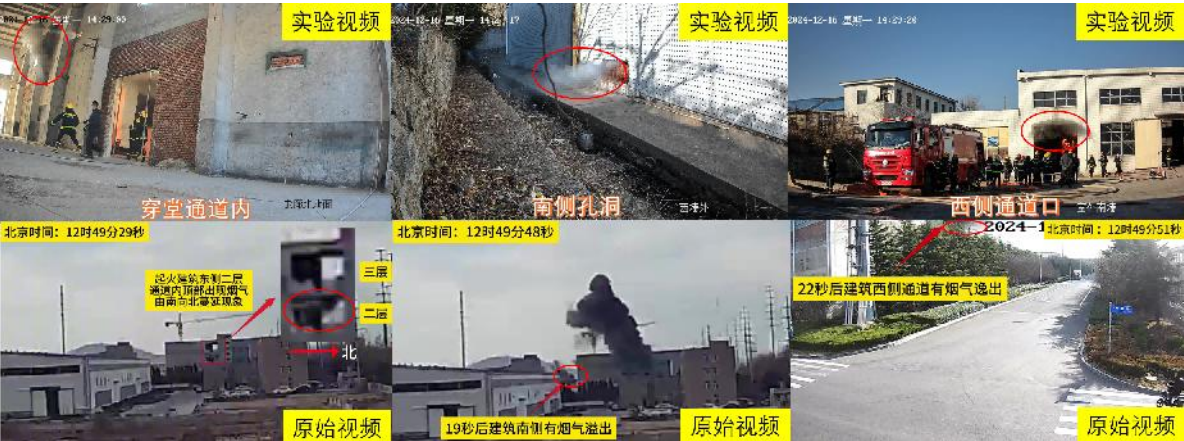
图 8 模拟实验视频监控与火灾视频监控比照图

全尺寸模拟实验过程中（见图 8），电焊焊渣掉落引燃围挡内

可燃物后，迅速开始燃烧蔓延，烟气从起火冷库漫出至穿堂通道内，并在通道内顶部由南至北充满烟气，8 秒后南侧孔洞出烟，16 秒后西侧通道口出烟。实验火势发生发展蔓延现象与火灾现场监控视频记录的现象基本吻合，实验后起火部位形成的痕迹特征与火灾现场实际特征基本吻合。
