# 六里屯安置房项目“7·6” 一般生产安全事故调查报告

2025年7月6日16时25分左右，在海淀区西北旺镇六里屯地块定向安置房项目施工现场发生一起物体打击事故。北京建工集团有限责任公司在使用1#塔吊吊装集水坑成品模架时，集水坑成品模架吊耳的钢丝绳发生脱扣，模架随即从空中（高约40米）坠落至地面，散落的钢管和木方滚落到电梯坑内将坑内正在抹灰作业的工人杨\*\*砸压，现场人员发现后立即将伤者送往309医院进行救治，后经抢救无效死亡。

经调查认定，六里屯安置房项目“7·6”物体打击事故是一起因吊耳绳卡质量存在加工缺陷、隐患排查不到位而造成的一般

生产安全责任事故。

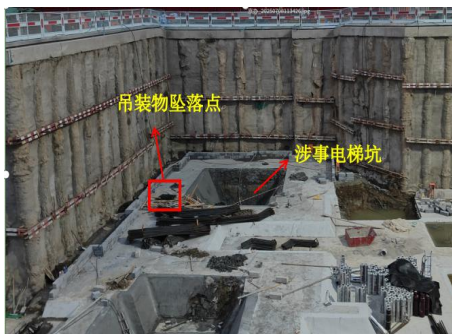
图 1 现场情况

事故地点位于海淀区西北旺镇六里屯地块定向安置房项目施工现场基坑内。集水坑成品模架坠落在坐标为（6-8/C-E）轴的电梯坑东南侧地面上，模架坠地解体后一部分木方和钢管散落在地面，一部分散落到电梯坑内，电梯坑呈漏斗形（底口长 2.1m\*宽 2.2m\*深 1.55m），坑内斜坡和底部散落有木方和钢管，坑内还放置有抹灰作业的物料和操作工具等（如图 1）。电梯坑北侧为 1#塔吊，塔吊起重臂吊索上的四个 U 型吊环未坠落且完好未损坏。

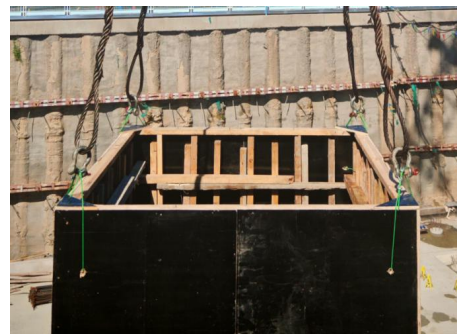
图 2 同类型模架

经查，涉事集水坑成品模架尺寸长 1.85m\*宽 1.95m\*高 1.6m，重量约 470kg，模架四个角处有钢丝绳（直径 5mm，外套塑料皮）加工而成的吊耳，每个吊耳由 1 根钢丝绳和 3 个绳卡（马鞍式）组成环套共同固定确保吊耳承载力（如图 2、3、4）。1#塔吊采用四点起吊的方式吊运模架过程中，模架（包括吊耳）坠落至电梯坑东南侧的地面发生解体，散落的木方和钢管将正在电梯坑内进行抹灰作业的工人杨\*\*砸压，杨\*\*倒地后其佩戴的安全帽未完全脱离头部。

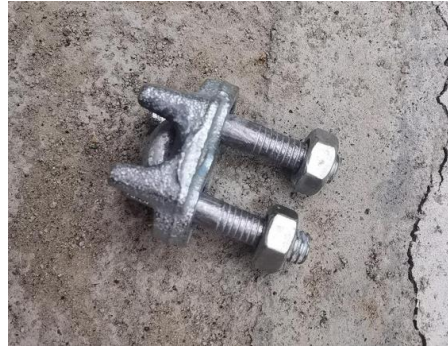
图 4 绳卡

经查，中宏智远公司针对涉事模架的加工制作编制了《集水坑、电梯井定型模板材料加工方案》，该方案经过了项目总包单位和监理单位的审批，方案中要求模架吊耳采用直径不小于 5mm 钢丝绳且至少使用 3 个绳卡固定。结合现场勘验情况，涉事模架吊耳符合加工方案制作工艺要求。吊耳的绳卡是中宏智远公司从各建材市场分批次采购入库，由于绳卡外观、大小尺寸相同，无法确认涉事绳卡的来源及厂家。

吊耳的一个绳卡所使用的螺栓极有可能是在套丝时出现加工异常，螺牙高度不足，螺母可承受荷载降低。在吊运过程中，由于模架的摆动使得吊耳承受力量增大，力量传递给螺母后，使螺栓的螺纹出现损伤，导致螺母滑丝绳卡失效。一个绳卡失效后另外两个绳卡对吊耳钢丝绳两个端头的固定力无法承载模架摆

动的载荷，导致钢丝绳两端完全从三个绳卡中脱开。一个吊耳失效后引发连锁反应，又导致其他三个吊耳的钢丝绳相继从绳卡中脱开，最终导致模架整体坠落。

锦程瑞通公司要深刻吸取事故教训，依法加强对集水坑成品模架质量缺陷问题的隐患排查，及时发现并消除绳卡螺栓存在加工螺牙高度不足的安全隐患；严格把关集水坑成品模架质量，交付前加大试吊等承载力抽查试验范围，确保吊装部件符合质量标准，避免类似事故再次发生。

中宏智远公司要深刻吸取事故教训，立即开展对绳卡质量专项隐患排查，防止螺栓加工质量不符合标准的绳卡投入使用；同时采取有效措施完善绳卡管理制度，努力实现源头可追溯。

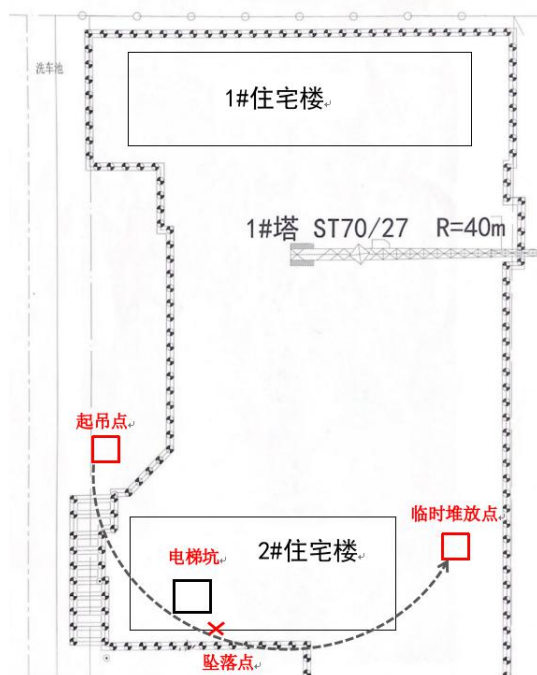
图 3 施工现场吊运示意图

2025 年 7 月 6 日 16 时许，北京建工集团安排 1#塔吊信号司索工刘娟，协助将位于现场西侧的集水坑成品模架（简称模架）吊运至基坑内临时放置。刘娟随即通知另一名信号司索工易中宣开始配合塔吊司机进行吊装作业（如图 3）。现场顺利完成第一个模架吊运后，16 时 30 分左右塔吊开始吊运第二个模架，模架起吊后沿着基坑边缘转运，转运过程中模架突然从高约 40 米的空中坠落至电梯坑东南角地面，部分木方和钢管散落到电梯坑内将正在坑内进行抹灰作业的杨\*\*砸压，现场人员发现后立即组织施救，并将伤者送往 309 医院进行救治，伤者后经抢救无效死亡。事故造成直接经济损失约 185 万元。
