# 花园路 5 号院 “3·18” 一般生产安全事故调查报告

2025 年 3 月 18 日 8 时左右，在海淀区花园路街道中交海淀科创园装修改造项目施工现场发生一起跌落事故。在 5 号楼二层 12-13/D-E 轴处西侧二次结构砌筑过程中，河南幕江建筑工程有限公司（以下简称河南幕江建筑公司）作业人员李\*\*不慎从高约 1.7m 的移动式操作平台跌落至地面。现场人员立即将伤者送往北医三院救治，20 时 35 分左右，伤者经抢救无效死亡。

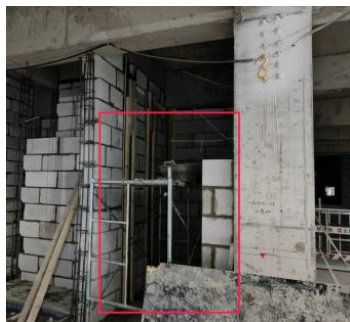
图 1 整体情况

事故地点位于海淀区花园路街道花园路5号院装修改造项目（中交海淀科创园）施工现场。事故发生位置为5#楼二层12-13/D-E轴处西侧二次结构砌筑所使用的移动式操作平台（长约1.8m\*宽约1m\*高约1.7m）处（见图1）。操作平台放置在由砖块堆砌而成的隔断（长约2.8m\*宽约1.8m\*高约3.9m）内，操作平台距离两侧墙体约0.4m，隔断外西南侧地面放置一辆装载砖块的蓝色小推车（见图2）。操作平台南端和北端分别设有4级用于攀爬至操作平台顶部的脚踏横杆，东端和西端分别由两根斜杆交叉固定支撑。距离地面约1.7m的操作平台由2块挂扣式
