# 广东青绿环境科技有限公司

## “5·8”一般生产安全事故调查报告

2026年5月8日4时10分左右，广东青绿环境科技有限公司在石景山杨庄大街69号院厂房内，进行可回收物分拣线项目设备安装调试时，发生一起高处坠落事故，造成1名作业人员死亡。此起事故造成直接经济损失约为300万元。

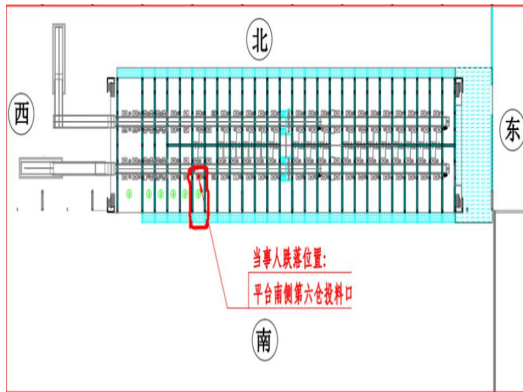
(图一)

分拣设备包含链板输送机，皮带输送线，投料口，钢平台等。分拣平台布置于料仓墙体之上，平台上方布置 1 条分拣皮带输送线。每组料仓对应上方平台设有分拣投料口共 57 个（1 米×0.6 米 48 个，0.8 米×0.6 米 8 个，1.5 米×1 米 1 个），投料口上方应设有 0.8 米高金属铁板投料斗，投料斗安装于输送线两侧，事故发生当日投料口敞开待安装围板料斗。作业人员胡建哲在传送带托滚轮安装调试过程中，从平台南侧第六仓投料口位置（1 米×0.6 米）跌落至料仓底部，坠落高度约为 6 米。（如图一、图二所示）

作业人员胡\*\*在分拣设备平台上进行高处作业时，未佩戴劳动防护用品（安全带），从投料口坠落至地面，是造成此起事故的直接原因。

经查，广东青绿公司作业人员胡\*\*在可回收物分拣设备平台上进行设备安装作业时，未使用安全带进行防护，从平台南侧第六仓投料口坠落至地面。上述行为违反了广东青绿公司制定的《安装操作指南手册》中第 2.2 条<sup>1</sup>和《北京悦鲲项目施工方案》中第 7.2.1<sup>2</sup>的管理规定。

广东青绿公司要深刻汲取事故教训，严格落实企业安全生产主体责任。建立健全安全风险分级管控与隐患排查治理双重预防工作机制，全面深入推进隐患排查治理工作，及时排查辨识各类安全隐患并督促整改闭环。各项目应配备专职现场安全管理人员，强化对作业人员的教育督导，确保其严格执行本单位安全操作规程。严格高处作业安全管理，规范作业方案编制与内部审批流程，严格按照内部审批权限履行审批手续，并监督作业人员规范佩戴和使用劳动防护用品。加大安全生产教育培训力度，确保作业人员具备必备的安全生产知识，熟练掌握本岗位安全操作技能。
