# 深圳鸿致建设集团有限公司

## “4·8”一般生产安全事故调查报告

2026年4月8日14时20分左右，深圳鸿致建设集团有限公司在石景山区石景山路68号院连廊改造项目钢结构安装工程前期踏勘过程中，发生一起高处坠落事故，造成1名作业人员死亡。此起事故造成直接经济损失约为140万元。

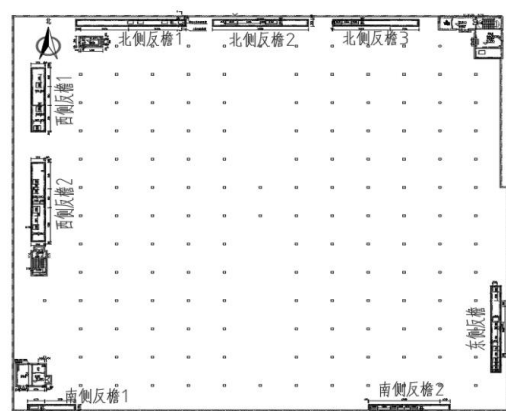
（图一）

事故发生地位于石景山路 68 号院 4 号厂房屋面。该处屋面共计有八处反檐，其中北侧三处、南侧两处、西侧两处、东侧一处。八处反檐内共有电缆桥架预留洞口 24 个。（见图一）

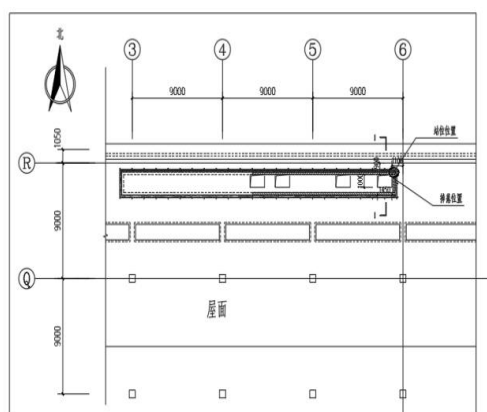
（图二）

4 号厂房屋面北侧反檐 1 长 27.6m、宽 1.4m、高 0.8m。反檐内自西向东共有 4 个电缆桥架预留洞口，呈“一”字型排列，尺寸均为  $1.45\text{m} \times 1\text{m}$ ，防护使用厚度为 12mm 的竹胶板覆盖，竹胶板下方设有木方支撑。作业人员从反檐 1 内最东侧洞口坠落至二层平台，坠落高度约为 10m。（见图二）

经查，4号厂房屋面北侧反檐1内东侧第一处电缆桥架预留洞口位置特殊，洞口北侧、东侧边缘与墙角紧邻。孙\*\*采用在预留洞口处设置2根木方支撑，并在上方设置盖板的方式进行防护，所有木方及盖板均未采取固定措施。上述行为违反了《建设工程施工现场安全防护、场容卫生及消防保卫标准》

(DB11/T945.2-2024) 6.3.1<sup>1</sup>的规定。

1. 《建设工程施工现场安全防护、场容卫生及消防保卫标准》(DB11/T945.2-2024) 第 6.3.1: 结构墙角处水平洞口防护可采用盖板或临边防护两种形式，防护设置应符合下列规定：2. 短边长度大于 300 mm 且不大于 1500 mm 的洞口应采用预留钢筋网片加盖板方式进行防护。
