# 秀山官庄廖家湾“8·10”一般道路交通事故 调查报告

秀山土家族苗族自治县人民政府调查组

2026年4月

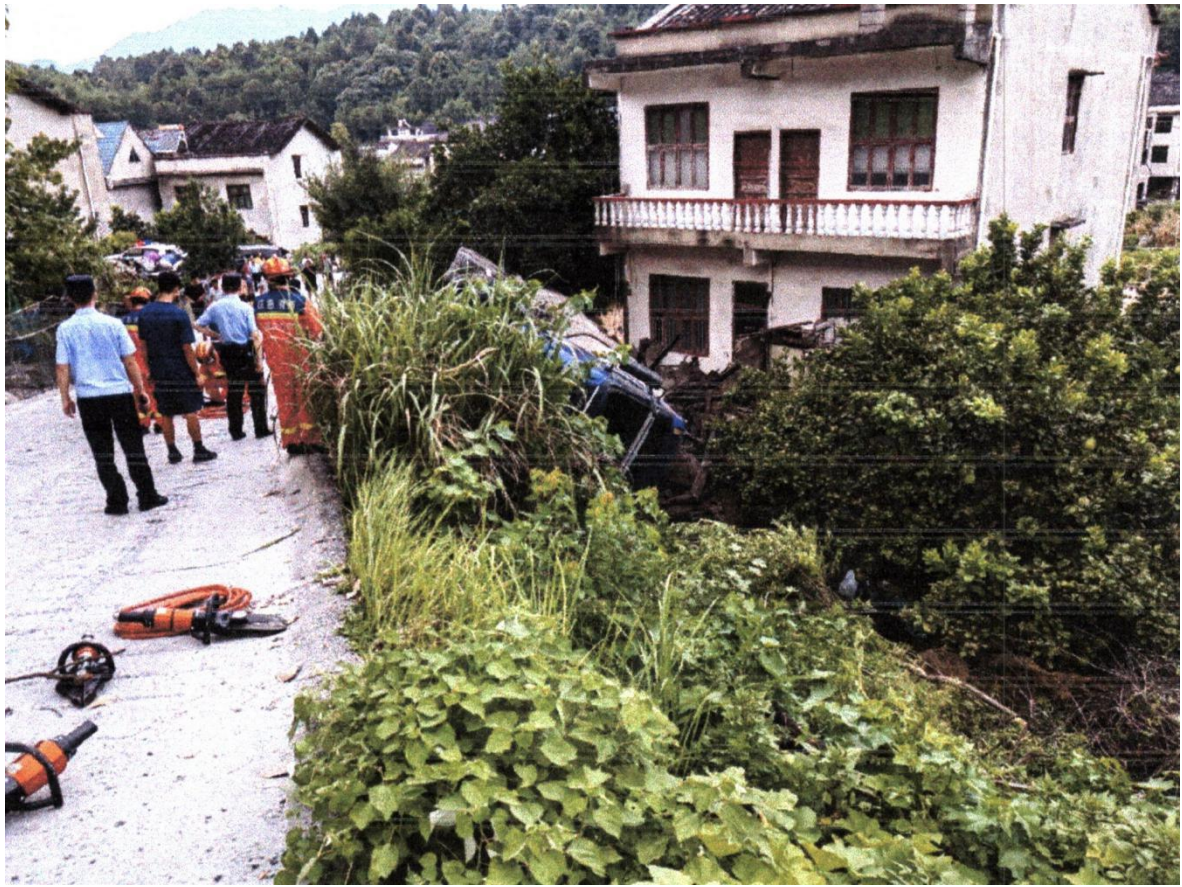
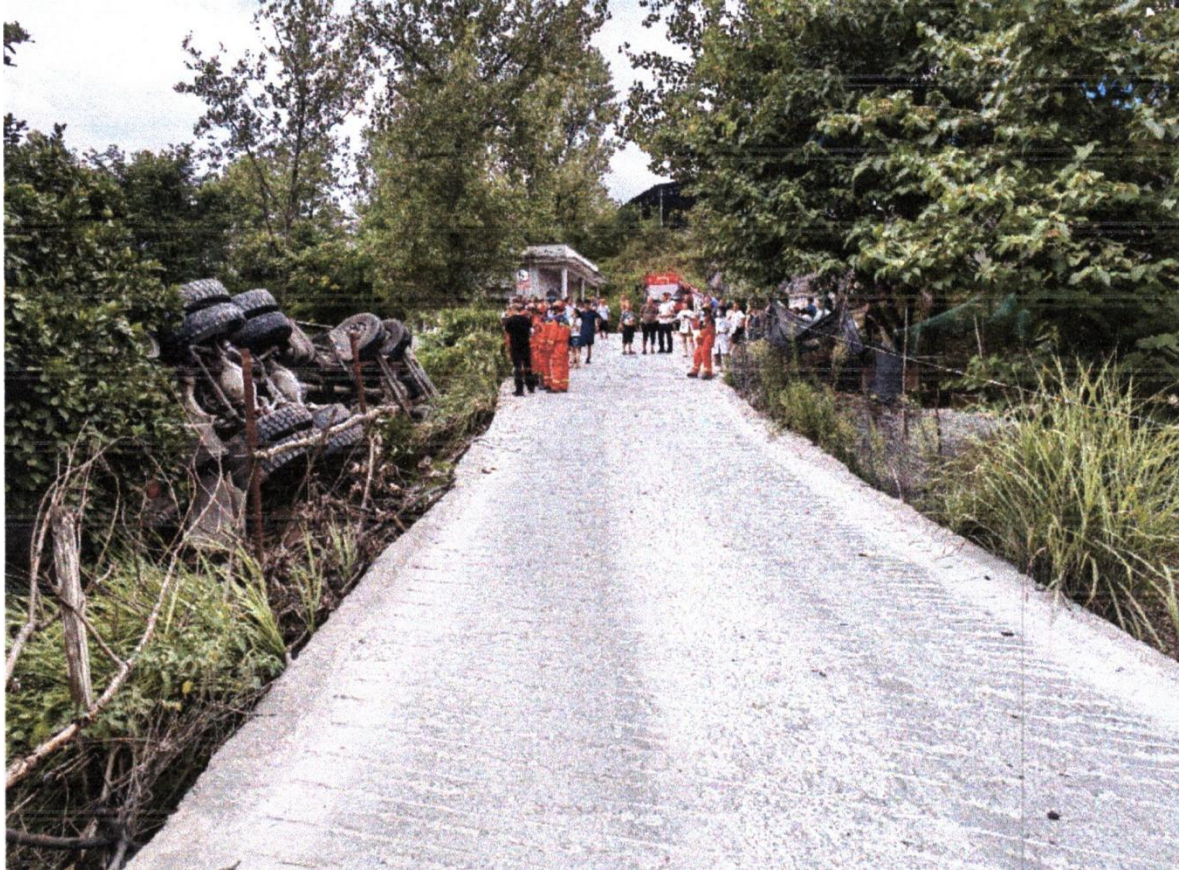
#### **（五）事故现场照片（以下照片均来自县交巡警大队）**

2025 年 8 月 10 日，因酉阳\*\*水泥厂水泥不够，田\*\*驱车前往\*\*水泥厂拖运水泥。从\*\*水泥厂出发运往秀山\*\*混凝土有限公司的途中，在车辆行驶至秀山县官庄街道廖家湾\*\*搅拌厂门口路段时（2025 年 8 月 10 日 18 时 02 分），因田\*\*操作不当，导致其驾驶的贵 CG3\*\*\*车辆侧翻于道路左侧，造成田\*\*经抢救无效死亡，车辆及他人房屋受损。

1、经湘西新龙腾司法鉴定中心出具的鉴定意见书（湘西新龙腾司鉴〔2025〕痕（交）鉴字第 674 号）鉴定：贵 CG3\*\*\*重型罐式货车事发时的转向系装置、部件未见异常，但制动系和行驶系的部件在本次事故发生前已存在机械性故障。重庆法医验伤所出具司法鉴定意见书（重法验〔2025〕病 A 鉴第 124 号），

事故调查组经过现场查看、调查取证及技术鉴定，查清了事故原因：当事人田\*\*驾驶机动车上路行驶，因操作不当，导致车辆侧翻，是本次事故发生的全部原因。
