# 秀山龙池“5·14”一般道路交通事故 调查报告

秀山土家族苗族自治县人民政府调查组

2024年8月

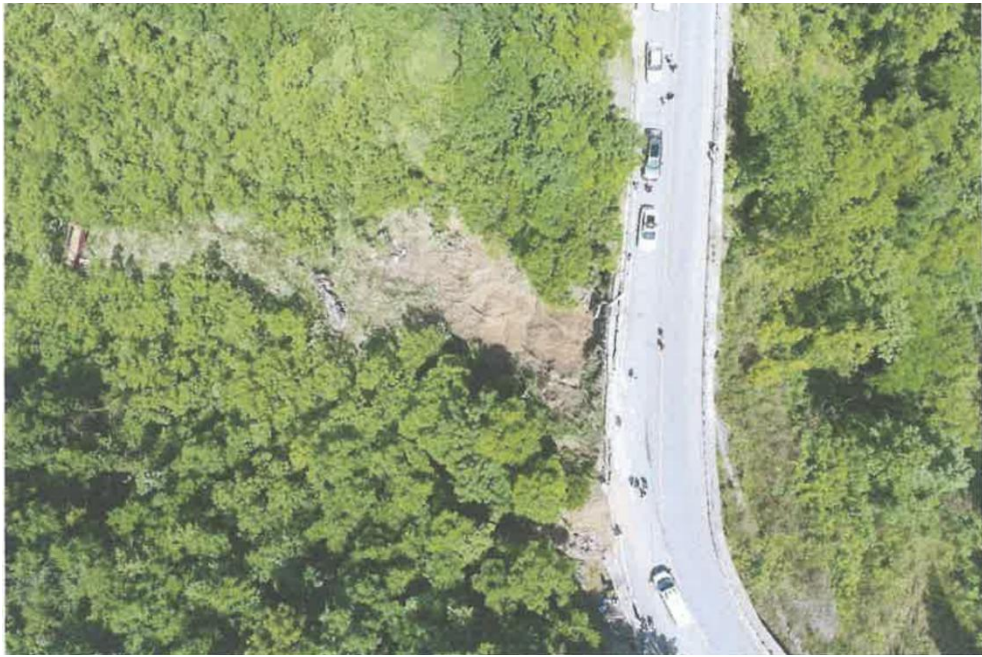
图片一：事故车辆滑落轨迹

未按照操作规范安全驾驶：当事人赵\*\*驾驶机动车上路行驶，行经龙池干拱桥路段时因操作不当发生侧翻，其违法行为是本次事故发生的原因。

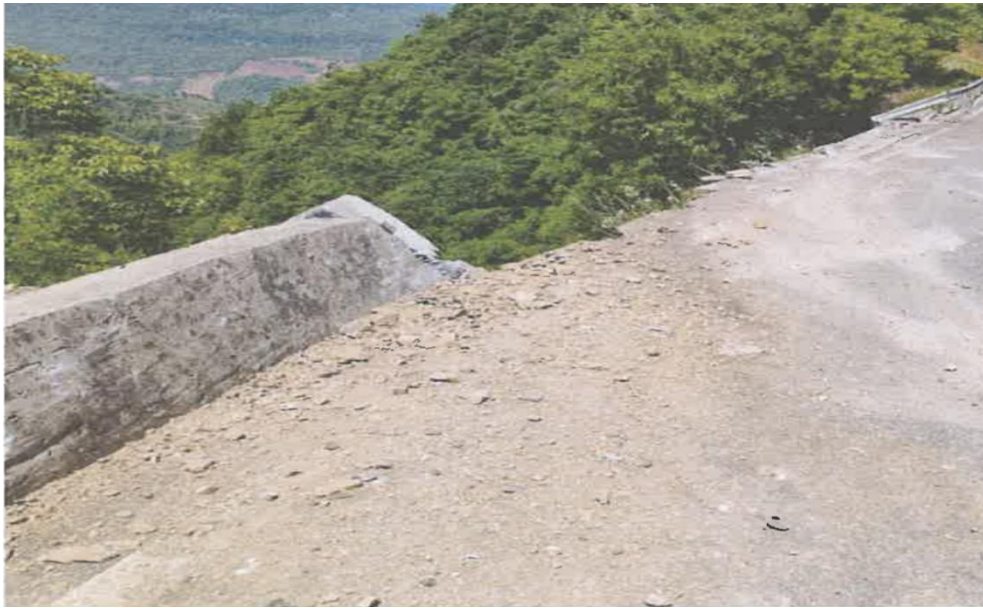
图片二：护栏被撞击后状态

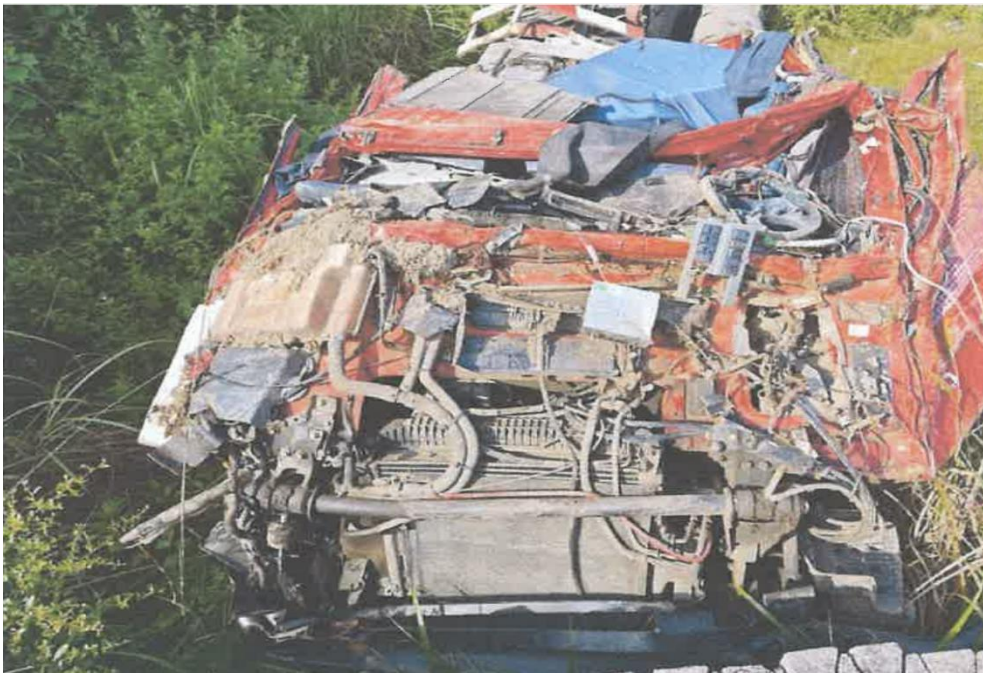
图片三：事故车辆受损情况

经湘西新龙腾司法鉴定中心出具的鉴定意见书（湘西新龙腾司鉴〔2024〕痕（交）鉴字第 252 号）鉴定：渝 D35\*\*\*重型自卸货车在本次事故发生前的行驶系、制动系没有机械性故障，其运行安全技术状况符合 GB7258-2017《机动车运行安全技术条件》。渝 D35\*\*\*重型自卸货车转向系中第二轴转向直拉杆与左侧轮胎胎壁对应的杆面上存在异常摩擦痕迹块，从痕迹表面、痕迹形态分析是因货车在转向过程中第二轴转向直拉杆与左侧轮胎胎壁相互干涉摩擦形成，虽不影响货车转向，但转向性不符合 GB7258-2017《机动车运行安全技术条件》的规定。
