# 北京京西弘亚环保工程有限公司“6·24” 车辆伤害一般生产安全事故调查报告

经调查认定，北京京西弘亚环保工程有限公司“6·24”车

辆伤害事故是一起因装载机司机违章作业造成的生产安全事故。

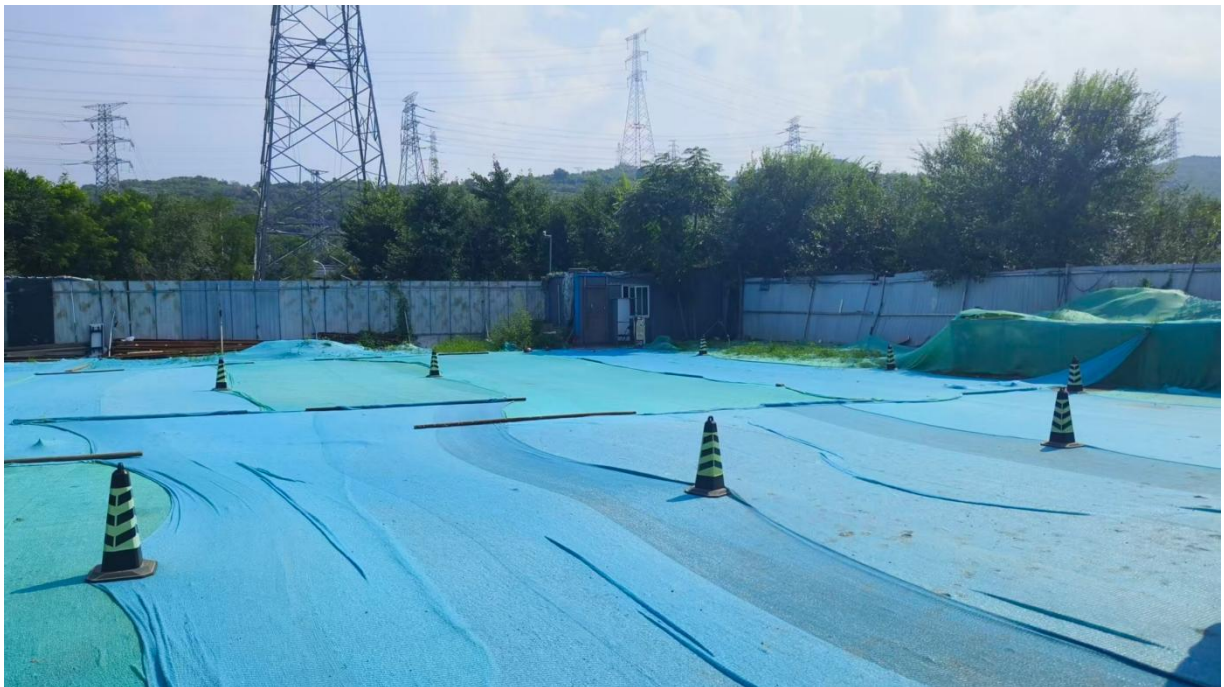
整改后现场情况

事故发生后，有关单位第一时间要求企业进行整改并暂停再生资源回收业务。
