# 北京恒望建筑装饰有限公司“7·20”高处坠落 一般生产安全事故调查报告

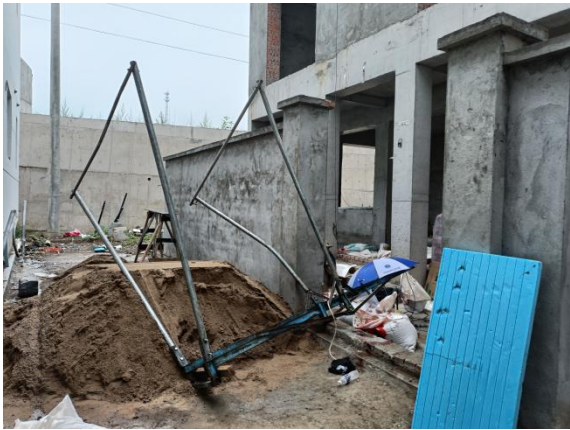
事发地位于王平镇南港村 35 号院 1 号，涉事建筑正在进行内部装修，现场勘验时二层屋顶平台上无任何配重材料，自制提升机坠落在院外门口附近，自制提升机部分配件已损坏掉落，提升机上有少量血迹，院门口门槛处有血迹，沙子堆放在院门外，院内有几袋已装入一半的沙袋，二层楼顶距地面 7.5 米，楼顶上有 70 公分左右的围墙。

事发现场情况

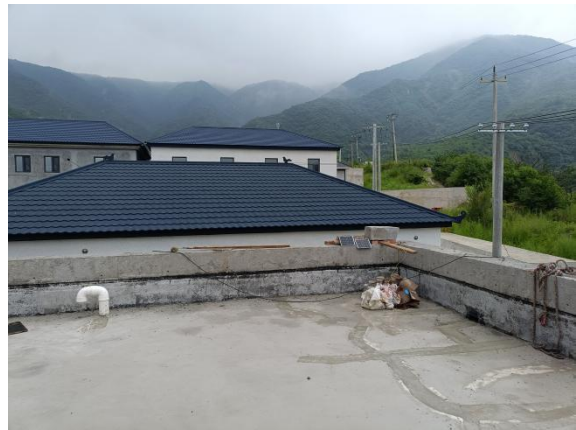
二楼楼顶平台
