**怀化沅水流域  
“2·25”重大水上交通事故调查报告**

## “2·25”重大水上交通事故调查报告

调查认定，怀化沅陵沅水流域“2·25”事故是一起重大水上交通生产安全事故。

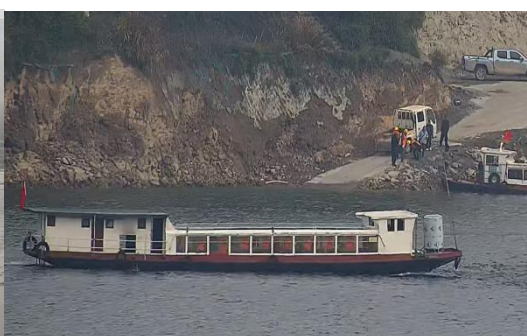
图 3 水桶位置

**（3）装载情况。**该轮装载乘客赶集购买的日常生活用品，其中一只高约 1.64 米、直径约 1.15 米的不锈钢水桶置于船首甲板上（见图 3）。途经老池潭、马料溪临时停靠点时，两人先后下船，事发时载客 18 人（见图 4）。

**1.疏忽了望。**该轮驾驶室左舷后窗被木板遮挡，且事发航次船首甲板放置一水桶，驾驶室视野部分被遮挡。该轮未随时用视觉、听觉以及一切有效手段保持正规了望，未随时注意周围环境和来船动态，未对局面和碰撞危险作出充分的估计，直至两船即将碰撞时，经乘客提醒才发现“怀绿水 1 号”轮，错过了及早采取避让措施的有利时机，违反了《中华人民共和国内河避碰规则》

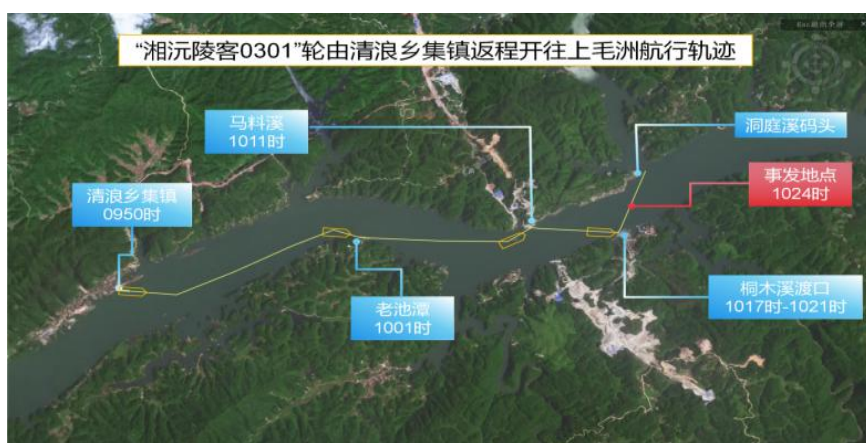
图8 “0301”轮返程航行轨迹图

**4.未按照船员通常做法选择航线，未采用安全航速。**离泊后，该轮未按照船员通常做法沿着航道下行至洞庭溪河口对面水域后进行大角度横越，而是直接对着洞庭溪河口横越；未充分考虑船舶驾驶台视野受限、无其他船员协助了望等情况，离泊后便加速至约14.6公里/小时，未采用安全航速航行，以便能够采取有效的避让行动，防止碰撞，违反了《中华人民共和国内河避碰规则》第三条第一款<sup>[9]</sup>、第七条第一款和第二款<sup>[10]</sup>规定。

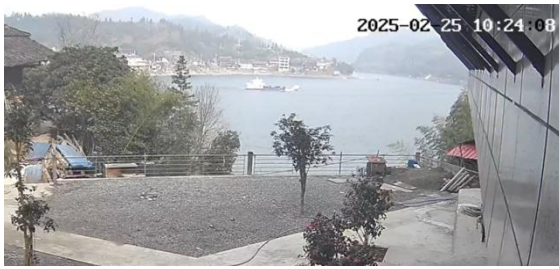
图9 两船发生碰撞图

10时24分许，乘客刘金华发现“怀绿水1号”轮近距离接近，遂朝驾驶员谭文发大喊“文发！文发！后面的船要撞到你了”，谭文发随即迅速离开驾驶位到左侧窗户查看，发现本船和“怀绿水1号”轮即将发生碰撞（见图9），立即大喊“大家赶紧穿救生衣”；10时24分08秒，该轮与“怀绿水1号”轮艏部右侧发生碰撞，船体发生大幅度右倾，船尾机舱部位被“怀绿水1号”轮压入水中大量进水，船尾快速没入水中；10时24分30秒，船体完全沉入水中（见图10），在船人员全部落水，谭文发及两名乘客（其中一名儿童）被“怀绿水1号”及附近船只救起。

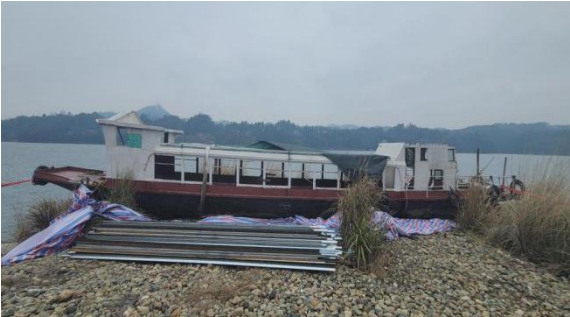
图 11 “0301” 轮打捞后外观轮廓图

（1）受损情况。驾驶室棚顶、前外板弯曲变形，船首乘客进出的移动门脱落，客舱乘客木板座位散落，客舱窗户有机玻璃

全部脱落，机舱棚坍塌、棚顶灭失，船尾左右两侧栏杆局部弯曲或断裂，舵叶弯曲变形，舵柱拉杆连接处断裂（见图 11）。

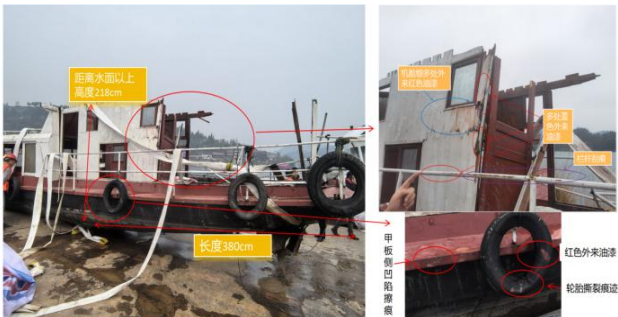
图 12 碰撞痕迹情况

**（2）碰撞痕迹。**船尾左舷机舱围板及白色栏杆处均附着蓝色和红色外来油漆，船尾左舷栏杆弯曲断裂，有明显擦碰痕迹附着蓝色外来油漆，甲板侧沿见明显凹陷擦痕。船尾左舷碰撞痕迹长度约 380 厘米、水线以上高度约 218 厘米，最高外来蓝色油漆点位于水线以上高度约 174 厘米（见图 12）。

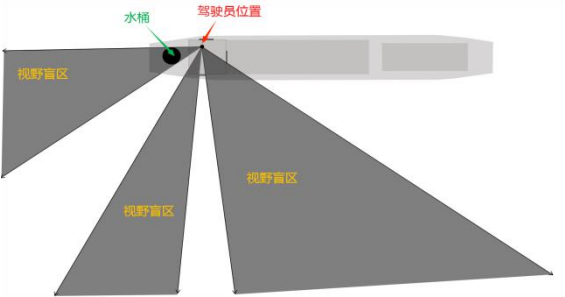
图 13 模拟事发前驾驶位置视野

**（3）模拟测量驾驶位置视野情况。**船首甲板中间位置放置不锈钢水桶，驾驶台左舷后窗被木板封堵，造成驾驶位置左前方和左后方的视线受限（见图 13、图 14）。

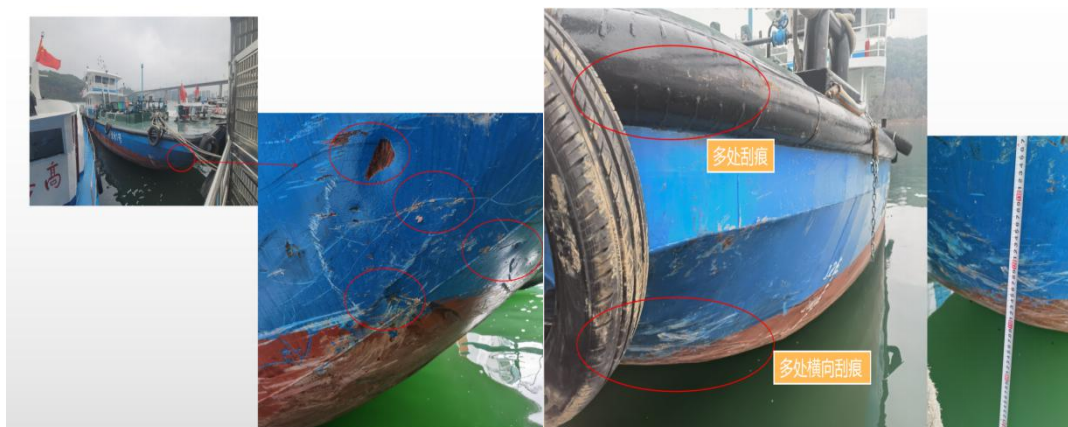
甲板下船体外壳油漆颜色为上蓝下红；船首和左右两侧护舷材均有擦痕并附着有外来白色油漆；船首和左右两舷护舷材下方船体有多处刮擦痕迹，局部小范围凹陷（见图 15）。

图 15 船首右前下方外板油漆刮擦、局部凹陷

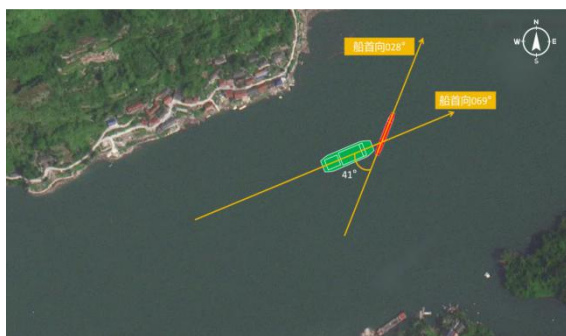
图 18 碰撞角度示意图

“怀绿水 1 号”轮艏部右侧与“0301”轮左舷后部发生碰撞，碰撞角度约为 41°（见图 18）。

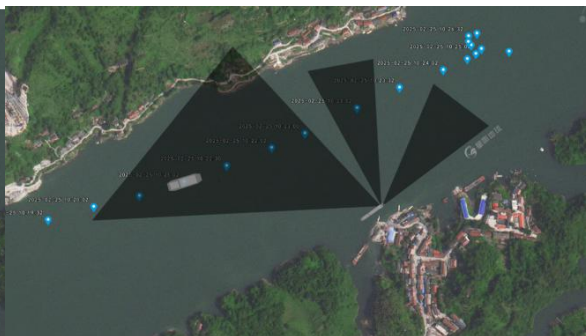
图 19 驾驶视野盲区情况模拟图

“0301”轮调整船首向对着左岸洞庭溪河口方向航行过程中，“怀绿水 1 号”轮基本在“0301”轮驾驶视野盲区中（见图 19）。
