# 华林中心 2 号路防火道 “6·18” 车辆伤害一般生产安全事故调查报告

6 月 18 日 11 时许，华林中心 2 号路防火道，安某山在驾驶铲车倒车过程中，不慎坠落至山谷死亡。

事发地点为三标段华林中心 2 号路，2023 年 11 月底进场施工，全长 4.4 公里，主要作业内容为：塌方土清理 2963 方，边坡处理及道路拓宽 2680 方，250 厚路面修整碾压 10008 平米。

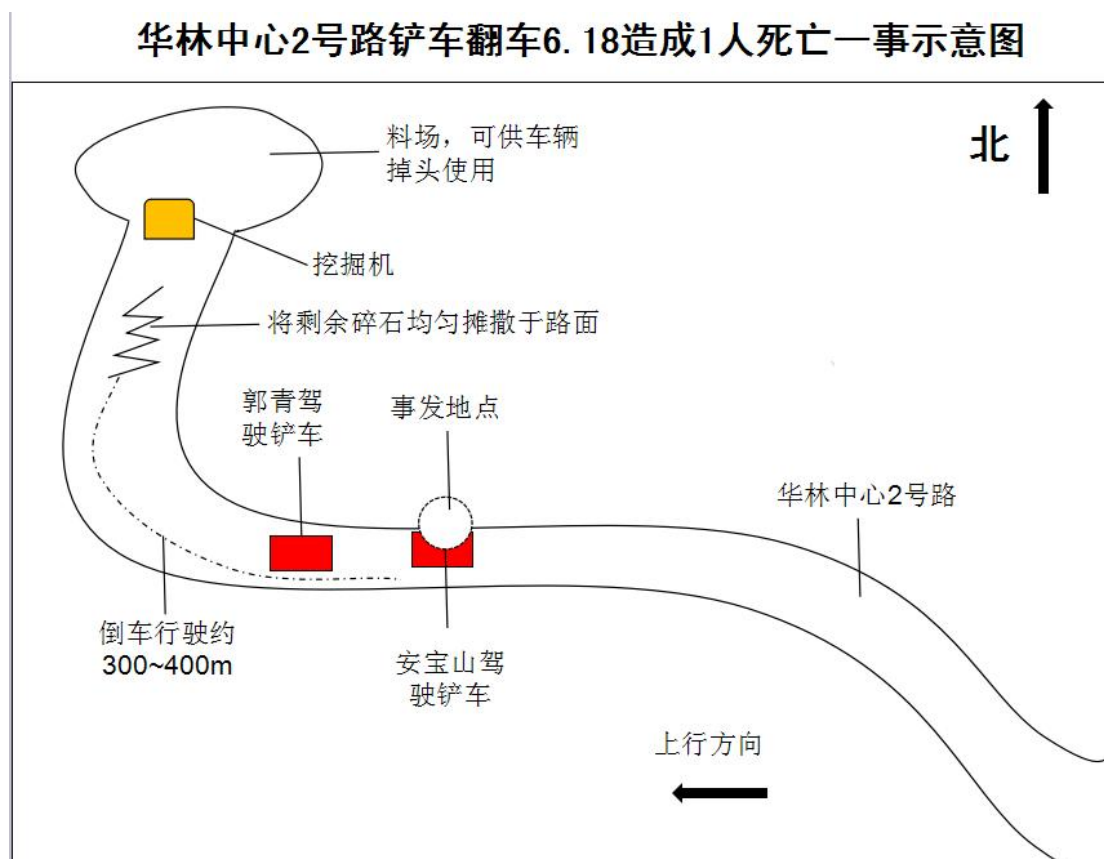
经勘验，事发华林中心2号路，长4.4公里，道路上行尽头有可供车辆掉头的料场，该路段整体狭窄，最宽处3.7米最窄3米。事发地点位于该路段中间位置，南侧为山坡北

侧为山谷，事发铲车坠落于北侧山谷（深约100米），另一车铲车头朝西停于事发地向西100米处；现场道路旁有未清理完的碎石料堆积。同时，事发铲车跌入山谷损毁严重，已无法进行相关性能检测。

6月18日早7时许,郭青,安某山分别驾驶两辆铲车,开始将华林2号路防火道路边堆砌多余碎石分散摊平于路面。11时许,郭青、安某山二人作业结束后,由于道路狭窄,随即二人直接倒车驶离作业区域。沿防火道倒车行驶约300米时,安某山倒车行驶时不慎偏移,坠落至道路北侧山谷(深约100米)。

安某山危险作业驾驶铲车在狭窄的山林防火道(道路外侧为山谷,深度约100米)倒车行驶,导致车辆侧翻至山谷,致其死亡,是造成事故发生的直接原因。

北京同兴畅捷机械设备有限公司要深刻吸取事故教训，严格落实企业安全生产主体责任，进一步加强安全管理工作，建立健全本单位安全生产规章制度和操作规程，安排专职安全员对现场进行监督检查，及时消除生产安全事故隐患；要认真做好人员安全教育培训工作，针对不同岗位开展针对性教育，确保教育效果落到实处；加强现场安全检查全力消除安全隐患，严防“三违”现象发生。
