# 国道 109 新线高速公路工程八工区 “6·5”物体打击一般生产安全事故调查报告

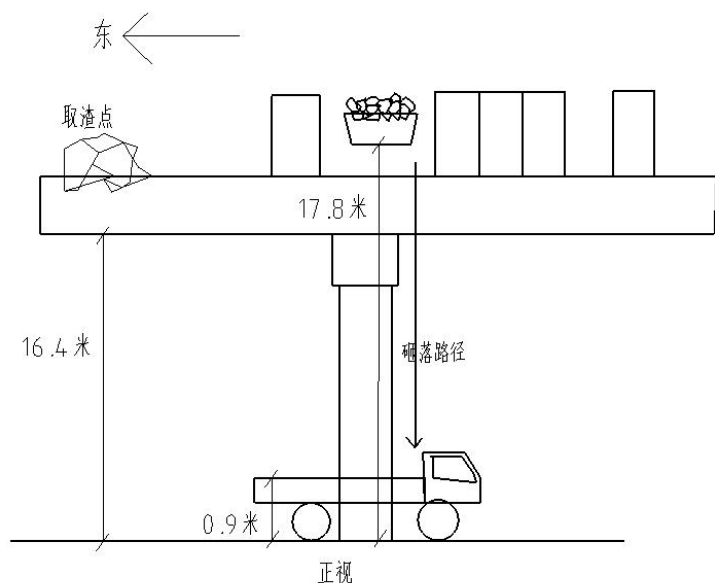
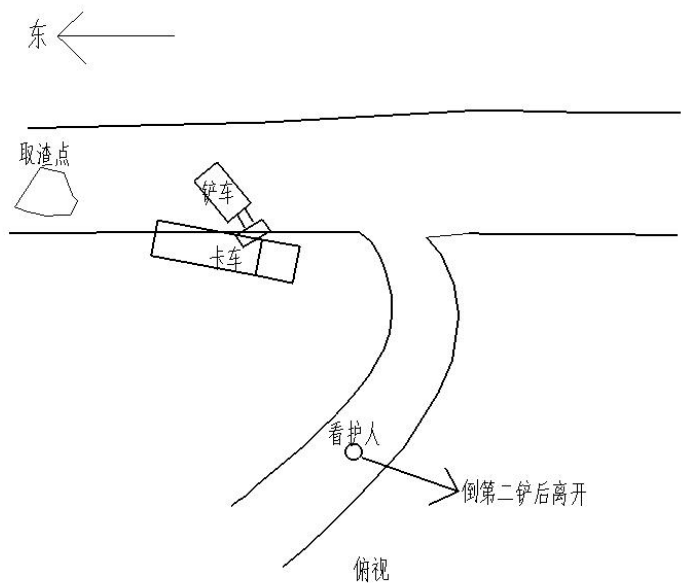
事故现场示意图

事故现场位于八工区斋堂特大桥 41 号桥墩处, 桥上至桥下垂直高度 17.8 米；现场倾倒沥青渣料重 0.81 吨，单块最重 38.52 千克；桥下被砸小货车有明显砸损痕迹。

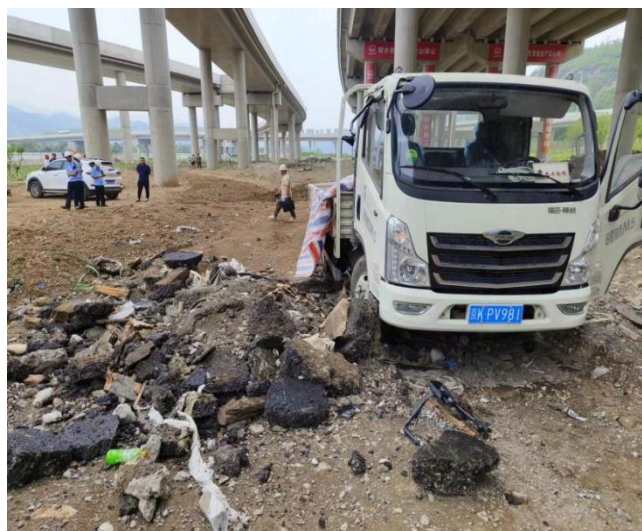
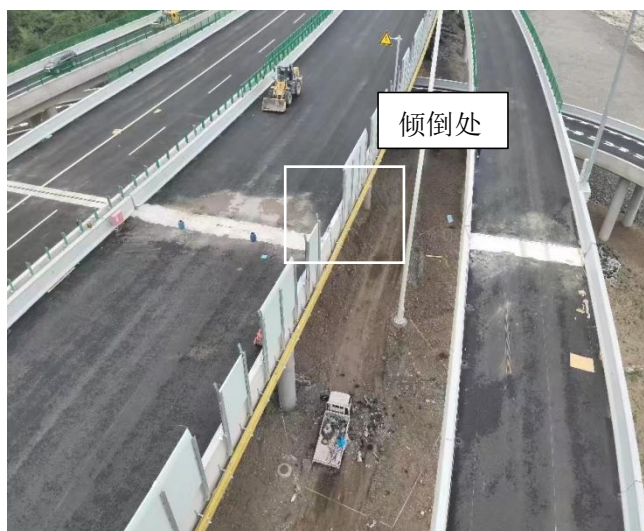
事发现场照片

肇事铲车司机张新宏安全意识缺失，违反项目部制定的《桥梁伸缩缝施工方案》5.3.2（7）<sup>2</sup>的规定，驾驶铲车违规将沥青渣料块铲装后，直接从桥上向桥下倾倒，砸中桥下货车车斗上的陈某，导致其死亡。
