## 朝阳十八里店北京华宝轩文化有限公司 “3·7”一般高处坠落事故调查报告

2026年3月7日10时30分许，在朝阳区十八里店乡周家庄村135号三层装修现场发生一起高处坠落事故，造成1人死亡。

经调查认定，朝阳十八里店北京华宝轩文化有限公司“3·7”一般高处坠落事故是一起因事发单位违法组织施工，安全管理严重缺失，施工人员违规作业造成的生产安全责任事故。

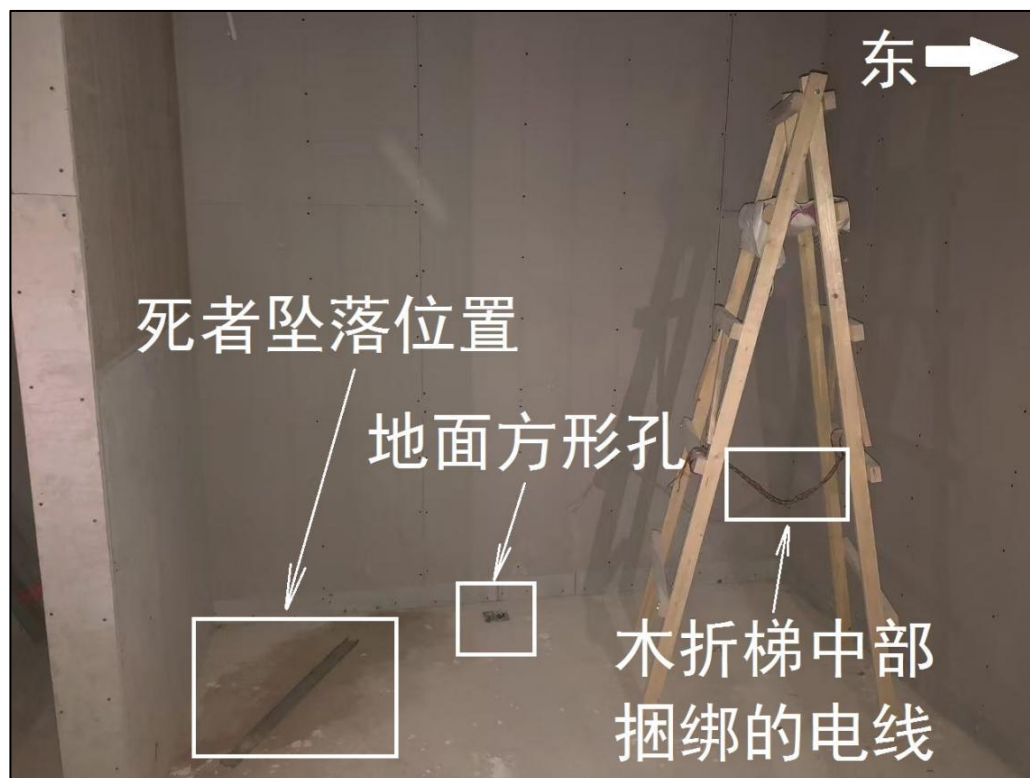
事故现场位于朝阳区十八里店乡周家庄村 135 号三层一隔间内。该隔间长、宽约 4 米，四周隔墙高约 3 米，隔墙顶部距吊顶龙骨架约 0.2 米。隔间东北角放置一把展开的便携式自制双面木折梯，两梯面朝东西向摆放，总体上窄下宽，顶部宽约 0.43 米，底部宽约 0.6 米，展开后总高约 2 米。靠近北侧隔墙的地面上存在一方形开孔，长、宽约 10 厘米，深约 6 厘米，孔内原安装有地面插排，将插排拆除后未将方孔填平。

经查，涉事木折梯由王某意购买，前后两梯面之间无撑杆结构<sup>[1]</sup>，梯子表面无任何安全警示标识及产品数据信息<sup>[2][3]</sup>，不符合国标相关规定，不应用于攀登作业<sup>[4]</sup>。事发项目施工人员为防止木折梯展开后两梯面侧向滑动，自行使用电线捆绑于两侧梯面第二级踏杆上。

图 1 还原后的事发现场情况

[1] 《便携式木梯安全要求》（GB 7059-2007）第 6.8：折梯应有整体的金属撑杆或锁定装置，以使梯子前后部分可靠地保持在张开位置。

李某成跨立于木折梯两侧第三级踏杆，使用双腿控制前后梯面开合方式移动折梯<sup>[5]</sup>。在移动过程中一只梯脚陷入地面方孔导致梯身倾斜，李某成身体失稳摔落地面致颅脑损伤死亡。
