# 门头沟区永定镇冯村、何各庄地区 3751-C 地块棚户区改造及环境整治项目河道治理工程“12·9”车辆伤害一般生产安全事故调查报告

2023 年 12 月 9 日 16 时 40 分，北京玉河源水务建设有限公司负责施工的 3751-C 地块河道治理工程，项目人员刘某明被挖掘机碰撞跌入河道死亡。

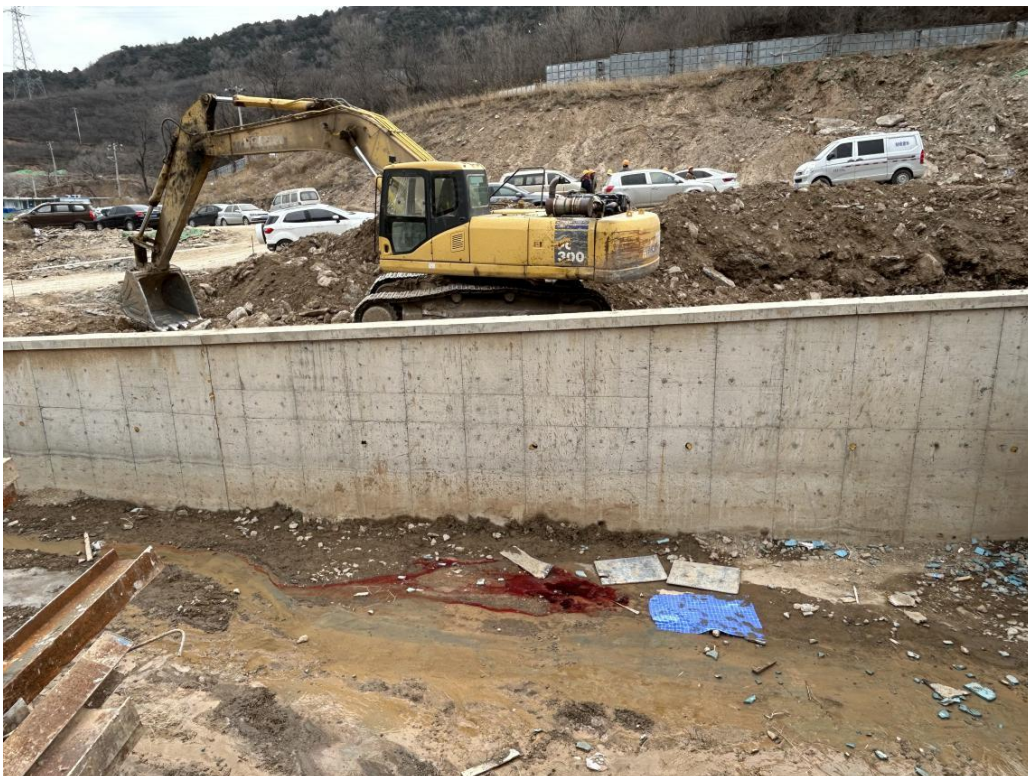
事发挖掘机在发生事故后，司机将其调整了态势，挖掘机距死者跌入河道内沿距离约 2 米，河道上下跌落点垂直距离 3.4 米，现场有大量血迹。

刘某明安全意识严重缺失，在明知（应该知道）挖掘机正在作业的情况下，违规冒险进入挖掘机作业半径内，进入挖掘机司机视野盲区，一直走到距挖掘机约 1 米的范围内，挖掘机调转机身时，将其碰撞跌入河道内死亡，是事故发生的直接原因。

2. 安全防护及安全警示缺失，一是在河道两侧河堤旁未设置安全防护措施，导致刘某明被挖掘机碰撞后，缺少相应防护，而直接跌入河道底部；二是在发掘机作业外围未设立警示线，导致刘某明进入危险区域缺乏相应警示告知，是导致事故发生的间接原因之二。

1. 北京玉河源水务建设有限公司作为总包单位：一是要认真吸取事故教训，不能因项目收尾而忽视安全管理工作，对现场存在的零星扫尾工作依然要全力做好安全生产管理工作；二是要严格落实好停工停产指令，在完成相关零星扫尾工作后，坚决杜绝任何施工作业行为，在春节假期后，要正式办理复工复产手续后，方可施工作业；三是要在停工期间做好现场安全巡查，避免无关人员进入场地出现伤亡事件；四是在复工后要加强现场安全检查力度，特别针对大型机械作业、安全防护、警示标志、高处作业、工人违章作业等重点环节、点位要严格检查，全力消除安全隐患。
