# 国道 109 新线高速公路工程安家庄特大桥 “12·7” 高处坠落一般生产安全事故 调查报告

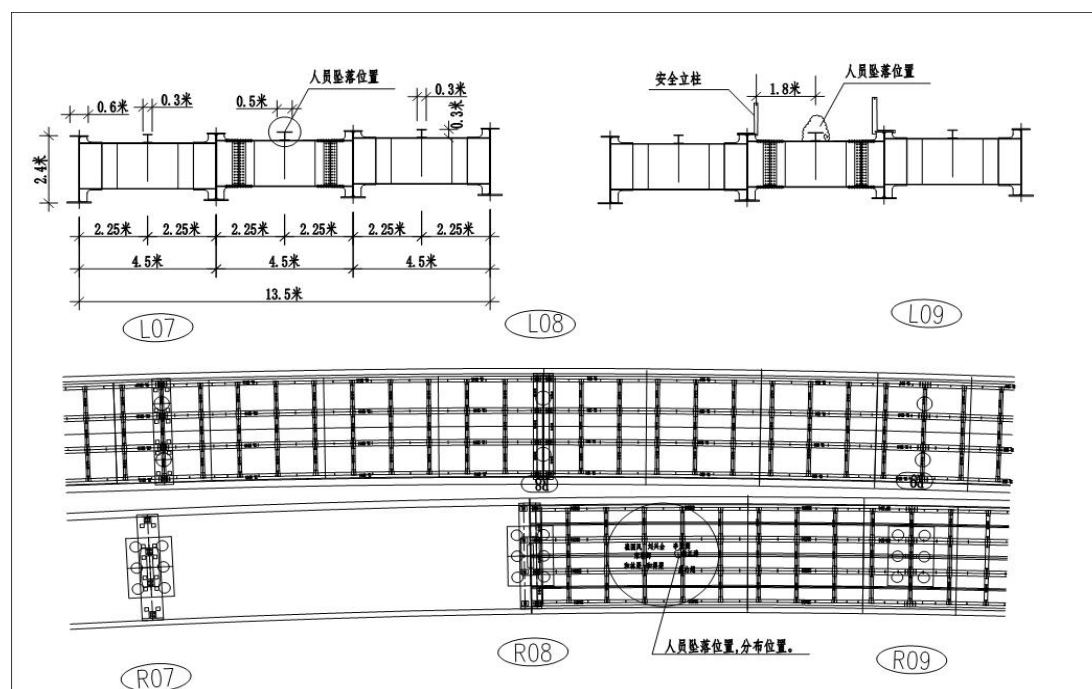
事发现场平立面示意图

事故现场位于四工区安家庄高架桥右幅 8-9#跨钢板组合梁区域内，该跨纵向长度 50 米，横向宽度 16.2 米，跌落作业面距离地面高度为 32.4 米。跌落处水平生命绳断裂。

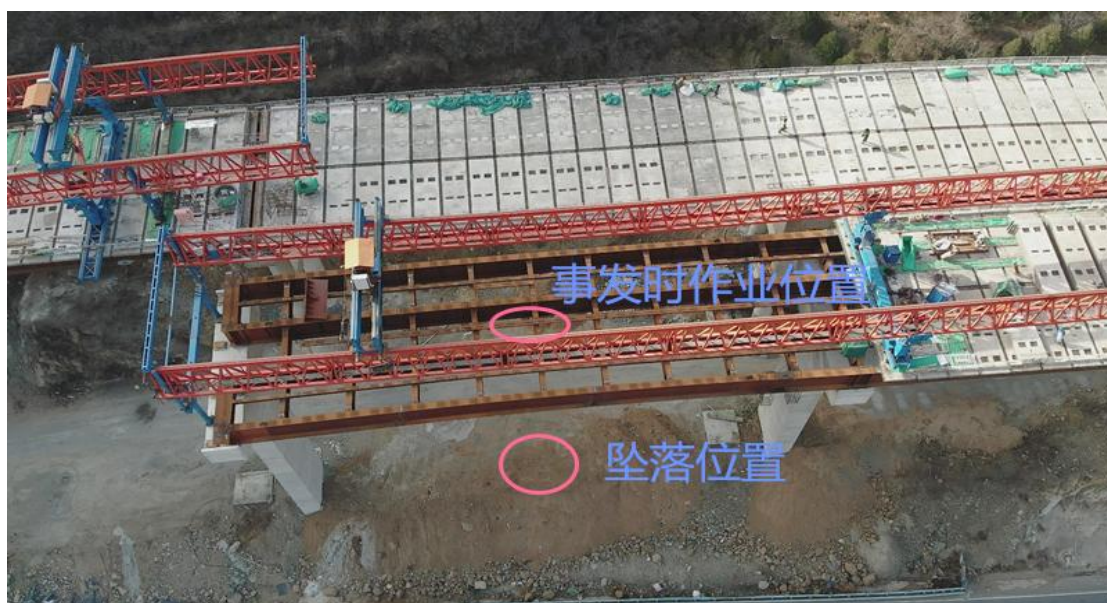
事发现场照片

生命绳（用于悬挂安全带的横向钢丝绳）断裂，失去防护作用，致使施某涛失重跌落时没有防护，导致其跌至地面，是事故发生的直接原因。
