# 朝阳区十八里店乡老君堂村 518 号 “10·17”火灾事故调查报告

2025 年 10 月 17 日 4 时 30 分（接警时间），朝阳区十八里店乡老君堂村 518 号发生火灾，过火面积 10 平方米，事故造成 2 人死亡，直接经济损失 294 万元。

经调查认定，朝阳区十八里店乡“10·17”火灾是一起因企业消防安全主体责任不落实，有关部门和属地政府落实安全生产和火灾隐患排查整治工作不深入导致的一般责任事故。

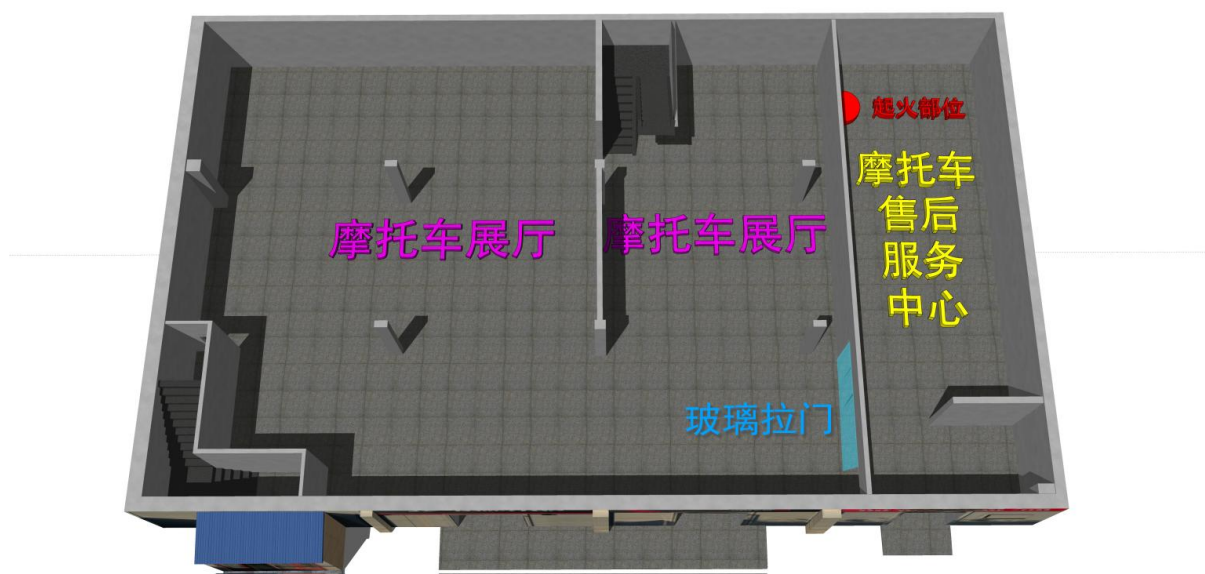
图 3 起火建筑一层示意图

维修区房间内整体过火烟熏痕迹严重，整体呈由北往南蔓延。西北侧由北往南摆放有 3 个金属架，金属架及上部货物过火烧损严重，其中北数第二个金属框架过火后塌落，该区域残留有过火的移动插线板及散落圆柱形锂电池组、单节圆柱形锂电池等。

一是销售区与维修区未进行防火分隔，火灾发生后，烟气沿维修区迅速蔓延至销售区，二是建筑二层休息室违规休息住人，疏散逃生不及时。事故单位虽在老君堂村新平房 46 号为员工租赁房屋作为宿舍，但负责人仍心存侥幸，安排加班员工在二层休息室临时休息，致使火灾发生时二层居住 5 名员工。三是起火部位周边存放摩托车轮胎、配件等可燃物，蓄电池起火后迅速引燃周边可燃物导致火势蔓延，火灾荷载大，燃烧速度快，产生大量烟气；四是起火建筑二层仅设置一个疏散通道，烟气向上蔓延后部分员工逃生不及时，避险方式及逃生路线选择不当，致使 2 名员工未能成功逃生。

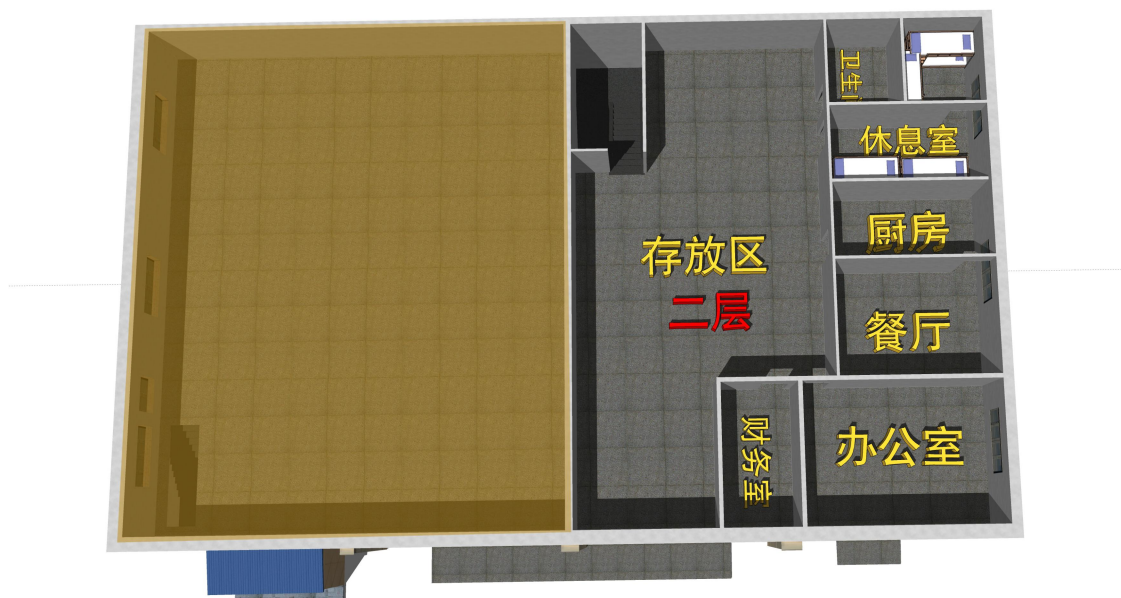
图 4 起火建筑二层示意图

- 1.张某某，男，67 岁，尸体发现位置位于二层厨房。
- 2.张某某，男，42 岁，尸体发现位置位于二层楼梯口。

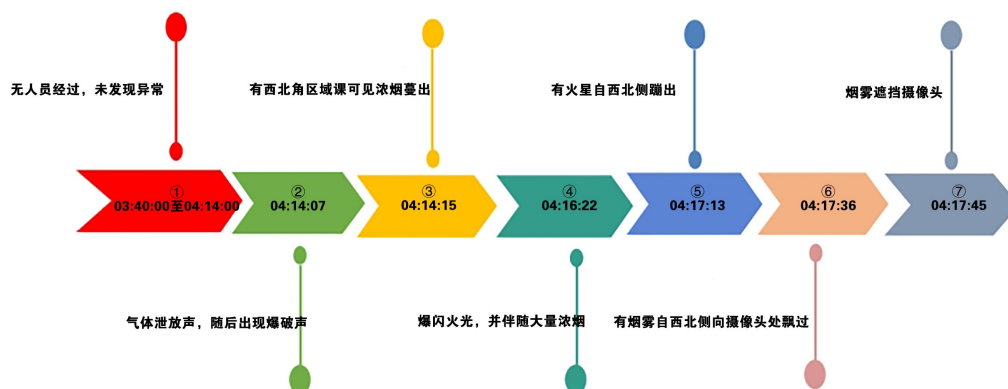
图 5 视频监控时间鱼骨图

经应急管理部消防救援局天津火灾物证鉴定中心对起火视频进行分析，经校对北京时间，2025 年 10 月 17 日 04 时 14 分

07 秒，出现气体泄放声，随后出现爆破声；04 时 14 分 15 秒，售后服务部西北角区域可见浓烟蔓出；04 时 16 分 22 秒，上述区域可见爆闪火光，并伴随大量浓烟，后起火部位南侧轮胎被引燃导致火势扩大。经综合判定，符合锂离子电池热失控特征。

综合现场勘验、视频分析、调查询问、检验鉴定等，结合公安机关出具的相关材料，认定该起火灾起火部位位于朝阳区十八里店乡老君堂村 518 号北京卓驰盛鸿商贸有限公司维修区域西北侧金属框架玻璃隔层置物架处，起火原因系充电式无刷起子电钻蓄电池热失控起火引燃周边可燃物所致。起火时间推断为 2025 年 10 月 17 日 4 时 14 分许。
