# 山西吕梁兴县山西东南精工科技有限公司 “8·31”较大爆炸事故调查报告

山西省政府事故调查组

2025 年 4 月

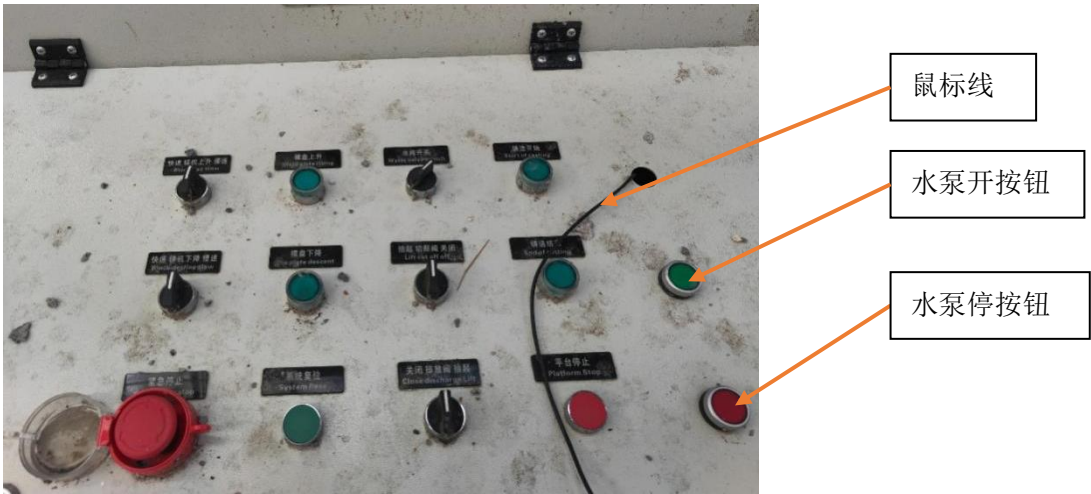
图 4 操作台盘面

通过以上分析：操作人员疲劳作业，注意力不集中导致了错误操作。注意力不集中的因素为两班十二小时轮班作业制度，操作人员劳累过度、精力不支，加上“铸造开始”按钮和“铸造结束”按钮无色别差异，同为绿色圆型按钮，上下排列，容易发生错误操作。

山西东南精工公司要认真总结此次事故经验教训，对事故信息报告和应急处置过程中存在的问题，有针对性地制定整改措施。要提高从业人员的安全操作能力、应急处置能力，组织安全警示教育培训，从源头上堵塞漏洞。一是要充分辨识作业过程及应急救援中的各类安全风险，提出针对性安全应对措施，将事前预防和事后补救措施一并纳入其中；二是要修订完善有关制度和应急预案，增强应急演练的针对性、可操作性和实用性，加强从业人员对异常情况下安全风险辨识、应急处置以及避灾逃生技能的知识培训，增强安全风险意识和防范事故能力；三是要制定完善液压系统手动泄压阀安全操作规程和铸造平台异常工况应急处置方案，要对异常工况条件下，如何操作液压系统手动泄压阀进行教育培训；四是在定制采购生产设备时，要按照《机械电气安全机械电气设备第1部分：通用技术条件》（GB/T5226.1-2019）的规定设置操作按钮，将“铸造结束”功能在操作“铸造开始”之前设为屏蔽状态。
