吕梁交口旺庄生铁有限公司  
“2·23”较大中毒窒息事故调查报告

山西省政府事故调查组

2024 年 5 月

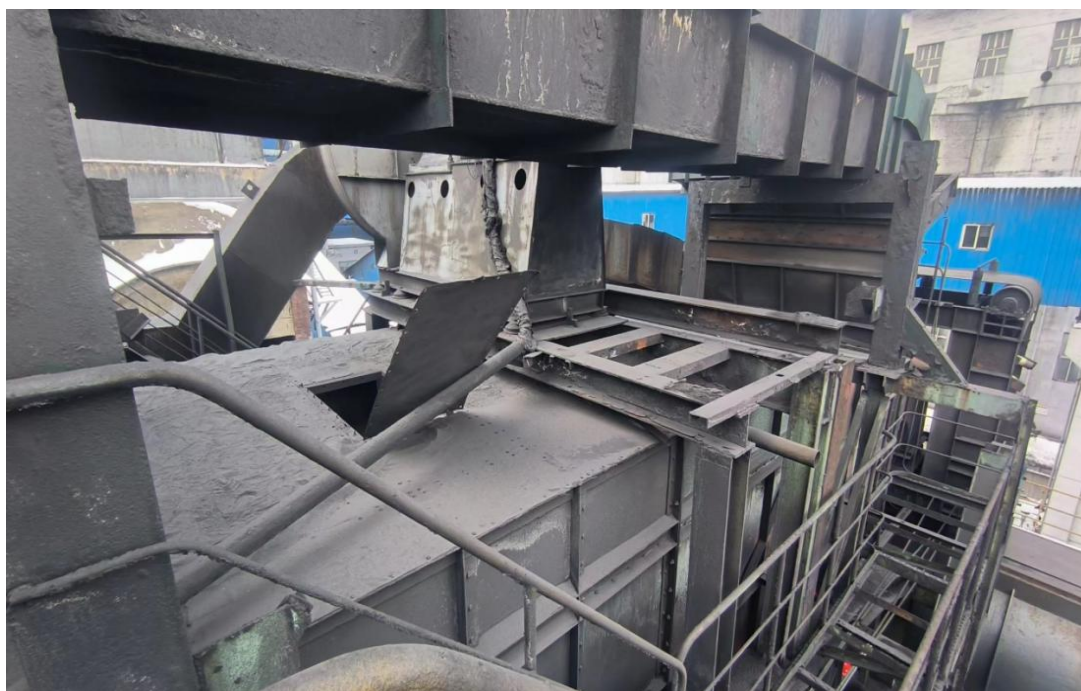
1<sup>#</sup>拦焦车集尘罩上部罩及检修门（人孔）

人员可以通过检修门（人孔）进入且未被设计为正常状态下的固定工作场所，集尘罩内存在含尘有毒烟气，异常状态下还可能存在一氧化碳和氮气等气体积聚风险，依据《工贸企业有限空间作业安全规定》<sup>[4]</sup>，综合分析判定：拦焦车除尘集气罩属于半封闭式有限空间。

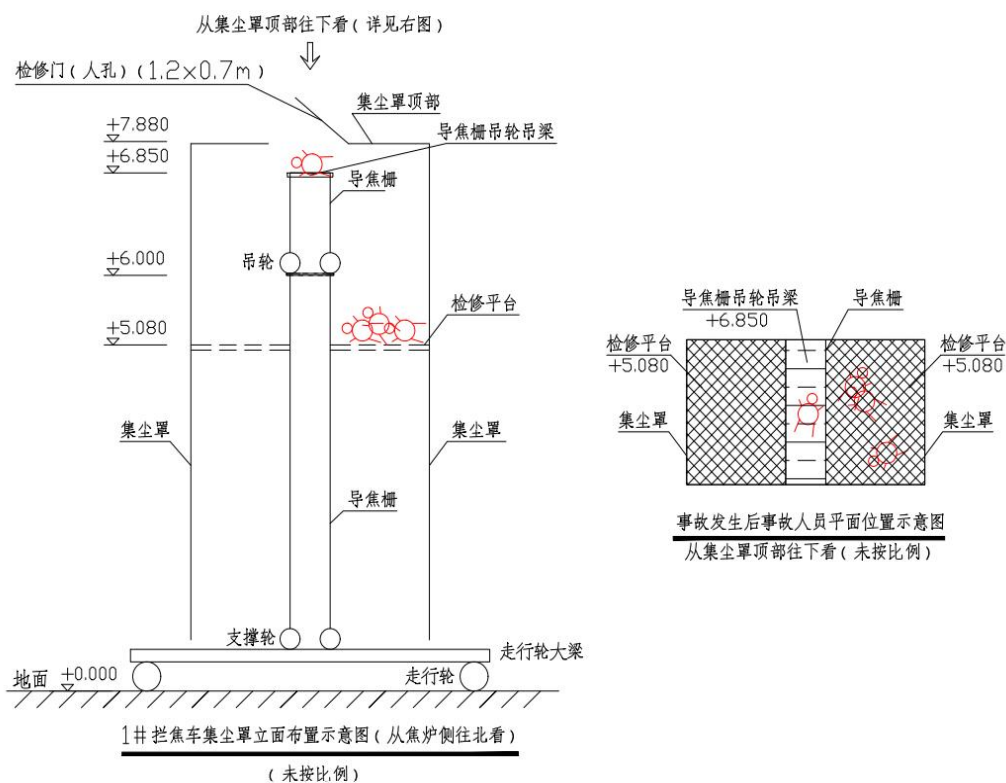
刘黎铭用对讲机向刘志清反馈 1<sup>#</sup>拦焦车正在检修，不能出焦。18 时 05 分左右，甲工段副工段长梁宏瑞，接到炼焦车间主任郑兵电话通知，启动焦侧地面除尘 1<sup>#</sup>风机。18 时 14 分，刘志清来到 1<sup>#</sup>拦焦车巡查，发现解文燕在 1<sup>#</sup>拦焦车集尘罩顶部检修门（人孔）内导焦栅上趴着，呼叫无应答，立即电话报告炼焦车间副主任王秀明。18 时 17 分，王秀明向焦化厂厂长郭登武报告。郭登武立即组织救援人员佩戴空气呼吸器，进入集尘罩内，将被困的四名维修人员救出。18 时 58 分，解文燕、崔县生被送往交口县康城中心卫生院进行抢救，19 时 55 分，杨小辉、刘鹏辉被送往交口县宏康医院进行抢救，经诊断全部为院外死亡。（四名人员体位见下图）
