# 门头沟区石龙路道路工程二标段“4·1”车辆伤害一般生产安全事故调查报告

4月1日17时50分许，石龙路（三石路—新38路）道路工程二标段，北京鑫乾建设有限公司工人何某斌（男，59岁，河北省承德市人）被挖掘机碾压，经抢救无效死亡。

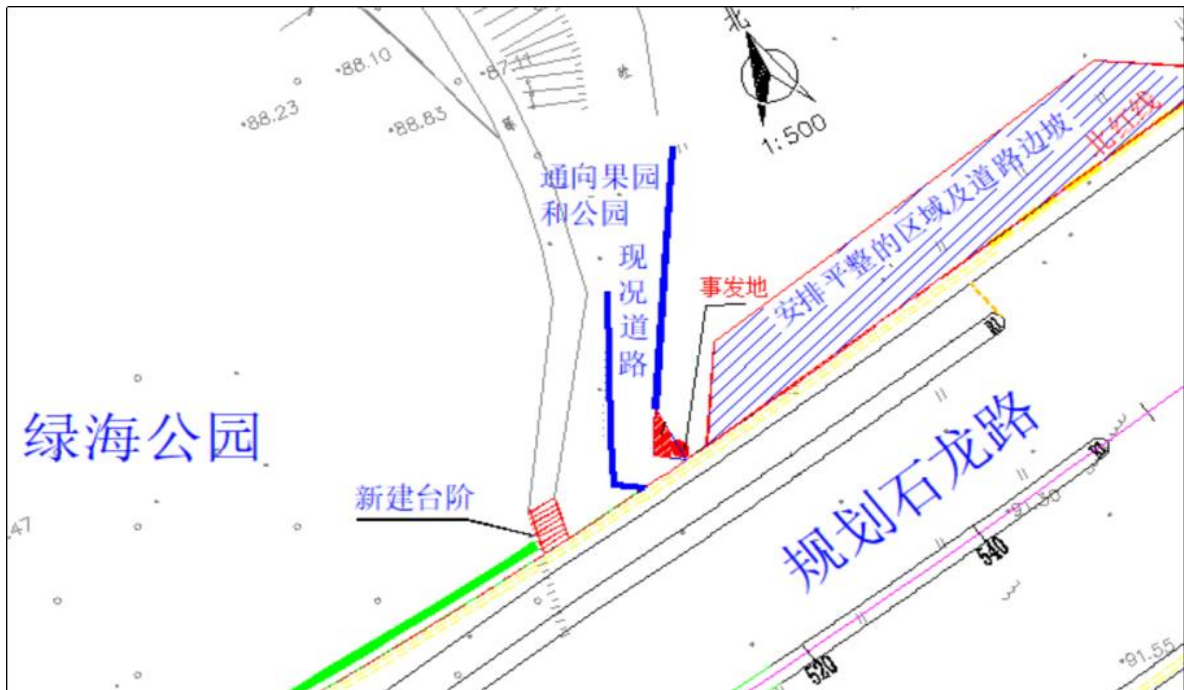
事发地点位于规划石龙路K1+530北侧，图中三角区域。事发挖掘机，位于三角区域内，挖掘机铲斗朝东北方向；何某斌位于挖掘机西南角履带后，其头部大体朝东南方向，右腿从大腿中间部位以下遭受碾压，未见出血，脚踝部位破皮。

何某斌（死者）安全意识缺失，忽视正在倒车移动的挖掘机，擅自进入挖掘机作业半径内，导致其被正在作业的挖掘机倒车时碾压。其行为违反了本公司制定的《安全技术交底》（四）人机配合安全要求7：“配合挖土机作业时，严禁进入铲斗回转范围。必须待挖掘机停止作业后方可进行铲斗回转范围内清槽。”的规定及《安全生产法》第五十七条的规定，是导致事故发生的直接原因。
