# 太原市普利华电力工程有限公司 “9·11”较大中毒事故调查报告

二〇二一年十月

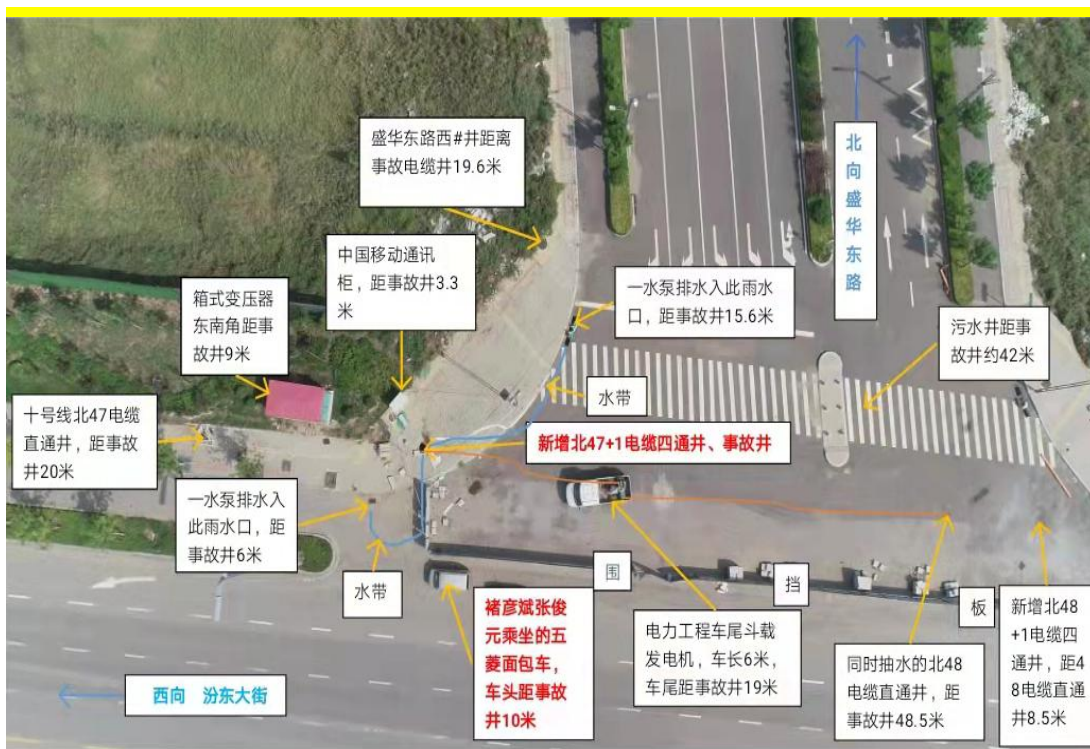
图一：事故现场实景说明图

事故电缆井位于汾东大街（已通车，原设计路名为十号线）与盛华东路（围挡封闭，原设计路名为大运西路）交叉口西北角靠汾东大街一侧的弧形人行道上。井口直径  $D=900\text{ mm}$ ，井深 3.7 米，井筒高度为 1.40 米，井筒内西侧设置爬梯踏步 3 个。

事故电缆井内水中投放潜水电泵 2 台，为上海上民泵业有限公司生产油浸式潜水电泵，型号：QY160-6-3，扬程范围：4-6 米，流量：160 m<sup>3</sup>/h；2 根白色水带（输水管、内径 D=150 mm）在井内挂于东侧井壁，出井后一根水带延伸向井南侧单篦雨水口，另一根延伸向井东北侧三篦雨水口。为水泵供电的 2 根黑色电缆线连接井东侧 3 米处 1 个可调电子式缺相自动保护开关[型号：DZ15 (LE) D-40/390]。

事故电缆井东侧 13 米，停放太原市普利华电力工程有限公司依维柯（IVECO、晋 APZ386）电力工程车 1 台。该车后斗内装载 1 台三相交流同步发电机(型号 STC-50、额定功率 50KW、额定电压 400V、绝缘等级 B、防护等级-1P21)，同时为西侧事故电缆井和东侧“北 48 电缆井”井内水泵供电。

排水作业现场未发现有限空间作业必须配备的人员安全防护用品、气体检测仪器、应急救援器材、安全警示标识牌等。

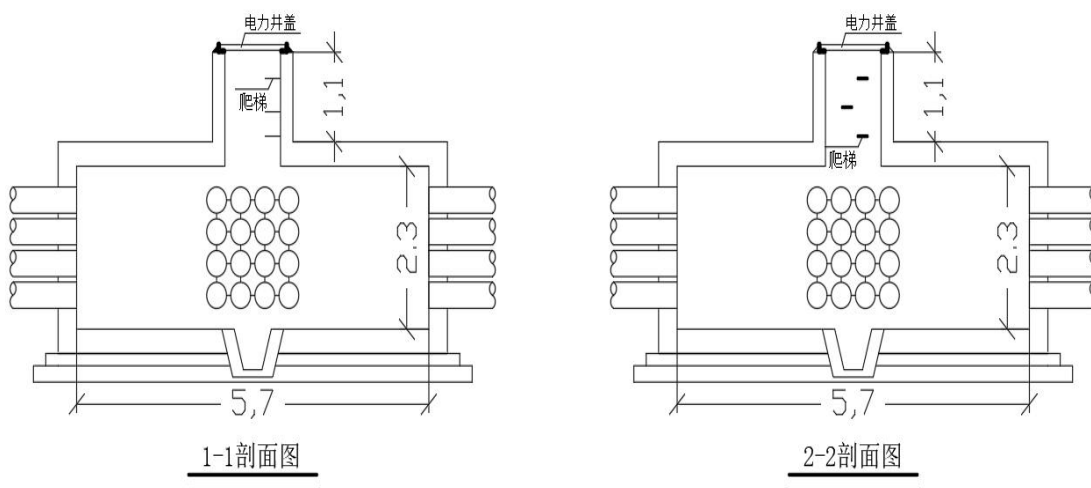
图二：事故电缆井剖面图

- 说明：1、上翻梁，梁长6.3m，梁高为0.3m，宽度为0.3m  
 2、井室标准段净高为2m，墙体厚度0.3m，混凝土标号为C30P8。  
 3、施工时间为2016年3月5日开始施工，2016年5月初施工完成。
