**国道 109 新线高速公路工程三工区“3.21”机械伤害一般生产安全事故整改和防范措施落实情况评估工作报告**

**北京市门头沟区安全生产委员会办公室**

**二〇二三年三月**

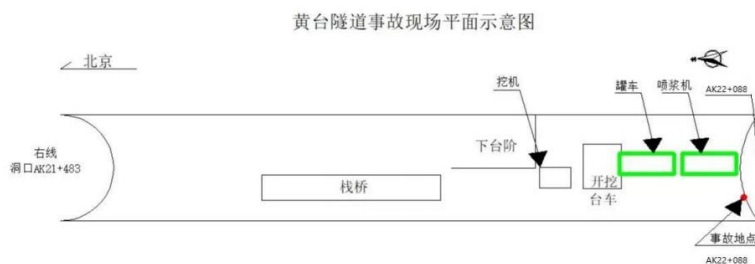
事发隧道为进京方向右隧道，事发地点为隧道进口右线 AK22+088 掌子面，现场停放一辆耿立牌 GHP2516C-II 车载混凝土湿喷台车，机械臂因紧急救人已经收回复位，靠近爆破面方向地面上有一黄色安全帽，隧道拱面已基本喷浆完成，仅拱面中间顶部可见部分金属拱架裸露未喷浆完成，根据事发时相关人员供述事发现场如下图：

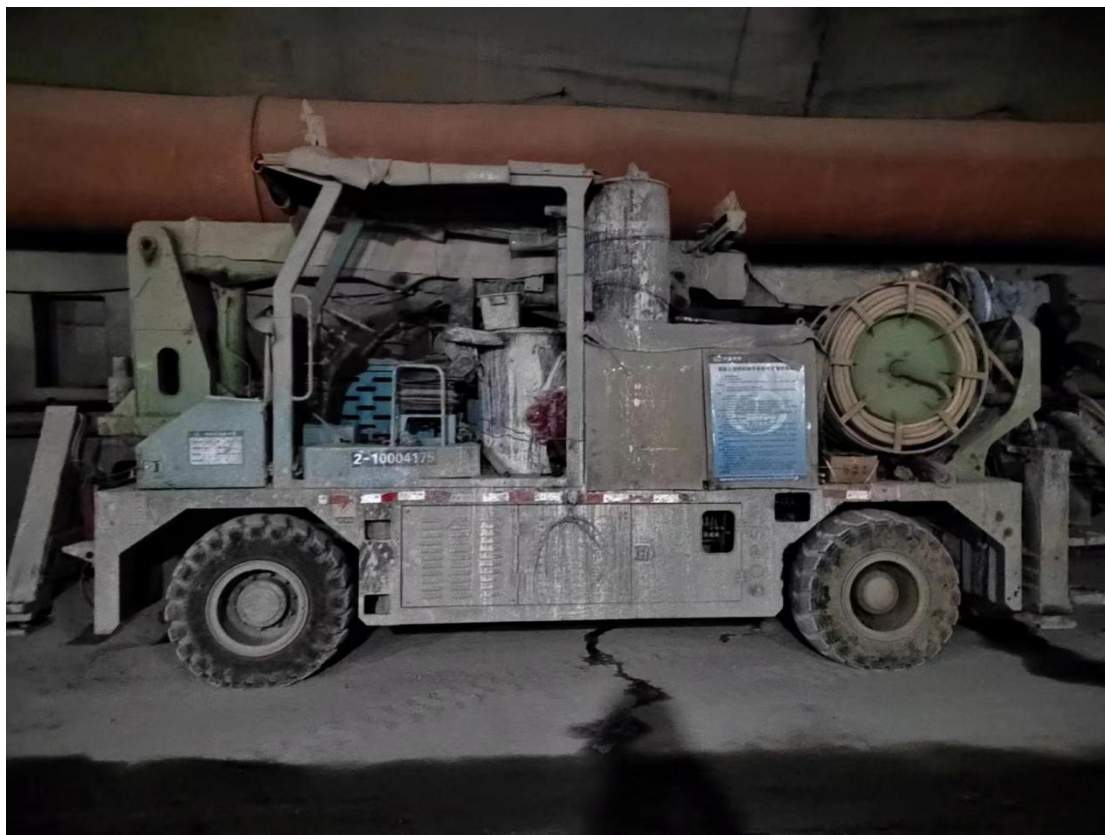
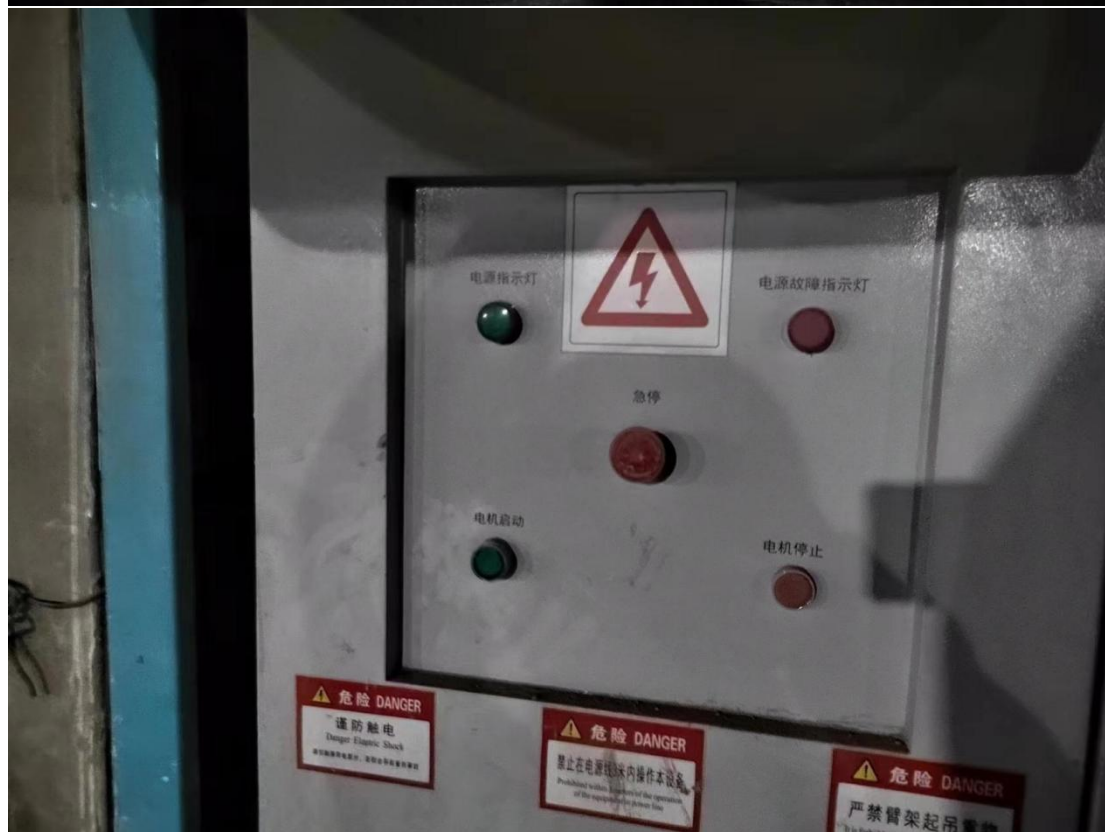
## 附件 12：急停复位装置隐患整改照片

（4）针对事故中暴露出的耿立牌 GHP2516C-II 车载混凝土湿喷台车，在紧急情况下缺少备用遥控装置和急停复位装置的问题，建议总包单位进行研究改进，增加车载固定式应急备用操作系统或者增加急停复位装置，以应对可能发生的各类极端情况，提高机械设备的本质安全。

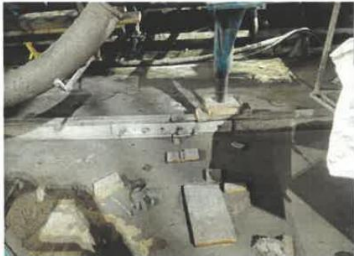
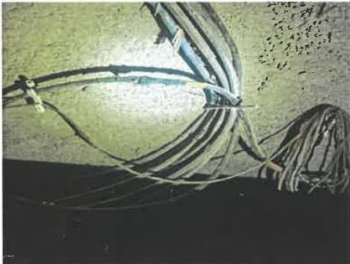
| 安全质量检查记录 | |
|---|---|
| 检查发现的问题及整改要求 | <p>存在问题 1: 黄台隧道斜井左线大里程, 衬砌台车下部轨道鱼尾板螺栓缺失, 螺栓连接不紧。</p> <p>存在问题 2: 黄台隧道斜井右线大里程, 侧墙主电缆外皮破损未进行保护。</p> |

| 整改情况详细记录 | <p>存在问题 1：黄台隧道斜井左线大里程，衬砌台车下部轨道鱼尾板螺栓缺失，螺栓连接不紧。</p> <p>整改情况：黄台隧道斜井左线大里程衬砌台车下部轨道鱼尾板螺栓已增加，螺栓连接已加固加紧。</p> <p>整改负责人：郭成明、陈秀平 整改完成时间：4 月 9 日</p> <p>整改验收人：魏旭东</p> <div></div> <p>整改前                      整改后</p> <p>存在问题 2：黄台隧道斜井右线大里程，侧墙主电缆外皮破损未进行保护。</p> <p>整改情况：黄台隧道斜井右线大里程，侧墙主电缆外皮破损处已按要求进行保护。</p> <p>整改负责人：郭成明、陈秀平 整改完成时间：4 月 9 日</p> |

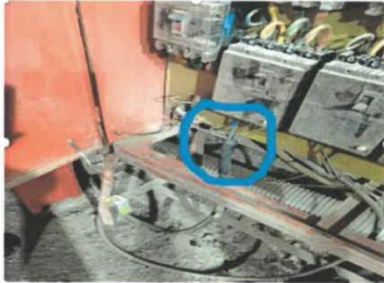
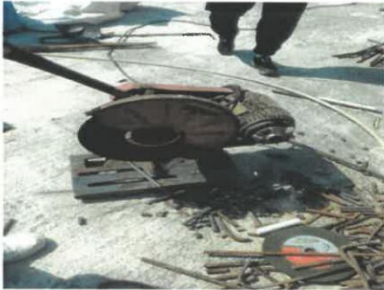
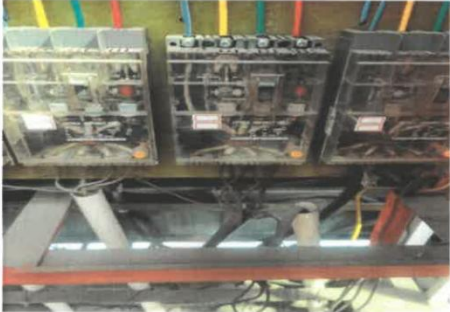
| | <p>存在问题 3: 黄台隧道进口右线台车旁二级配电箱漏电保护器下口接线电源线缺少 PE 线。</p> <p>存在问题 4: 下苇甸桥切割机电机风扇缺少防护罩。</p> <p>存在问题 5: 钢筋加工厂二级配电箱漏电保护器下口压接双线，不符合一机一闸一漏配置要求。</p> <p>1、此次检查发现施工现场仍然存在安全隐患，且未能及时发现已存在的安全隐患，要求各工点现场负责人高度重视，现场加大日常巡查管控力度。</p> <p>2、本次检查发现的问题，请各工点抓紧时间落实整改，及时消</p> |

| 整改情况：黄台隧道进口右线台车旁二级配电箱漏电保护器下口接线电源线已按规范要求安装 PE 线。 | |

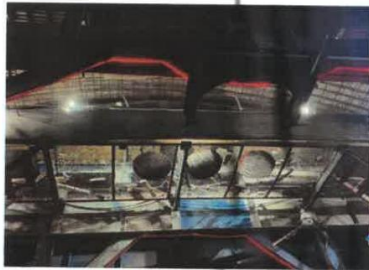
图 3

3、进口左线大里程二衬台车标识牌污染严重无法识别。（图 3）  
整改措施：要求对二衬台车标识牌进行擦洗，如因污染严重无法擦洗时，应及时提交宣传标牌制作申请单到安质部。  
整改负责人：李加同      整改验收人：翁武珠  
预计完成时间：2022 年 3 月 30 日

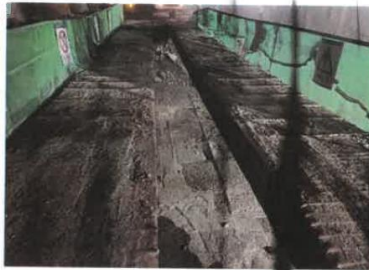
图 4

4、进口左线大里程栈桥中间无钢板防护。（图 4）  
整改措施：要求对二衬台车标识牌进行擦洗，如因污染严重无法擦洗时，应及时提交宣传标牌制作申请单找项目领导审批，将审批后的制作申请单移交至安质部。  
整改负责人：李加同      整改验收人：翁武珠  
预计完成时间：2022 年 3 月 30 日

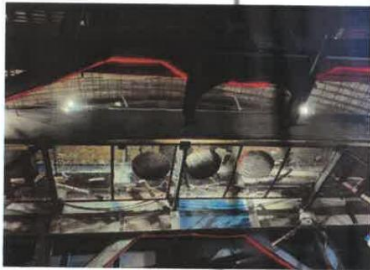
图 3

3、进口左线大里程二衬台车标识牌污染严重无法识别。（图 3）  
整改措施：要求对二衬台车标识牌进行擦洗，如因污染严重无法擦洗时，应及时提交宣传标牌制作申请单到安质部。  
整改负责人：李加同      整改验收人：翁武珠  
预计完成时间：2022 年 3 月 30 日

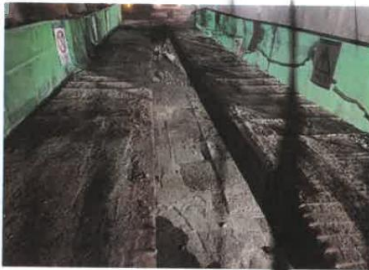
图 4

4、进口左线大里程栈桥中间无钢板防护。（图 4）  
整改措施：要求对二衬台车标识牌进行擦洗，如因污染严重无法擦洗时，应及时提交宣传标牌制作申请单找项目领导审批，将审批后的制作申请单移交至安质部。  
整改负责人：李加同      整改验收人：翁武珠  
预计完成时间：2022 年 3 月 30 日
