# 通州区江米店街 2 号院 4 号楼 “7·17” 一般生产安全事故调查报告

2026 年 7 月 17 日凌晨 2 时 25 分左右，在通州区中仓街道江米店街 2 号院星光里商厦 4 号楼 3 层吊装搬运磁体过程中，发生一起物体打击事故，造成一人受伤，被送至首都医科大学附属北京潞河医院后经抢救无效死亡，事故直接经济损失 173 万元。

通州区江米店街 2 号院 4 号楼“7·17”

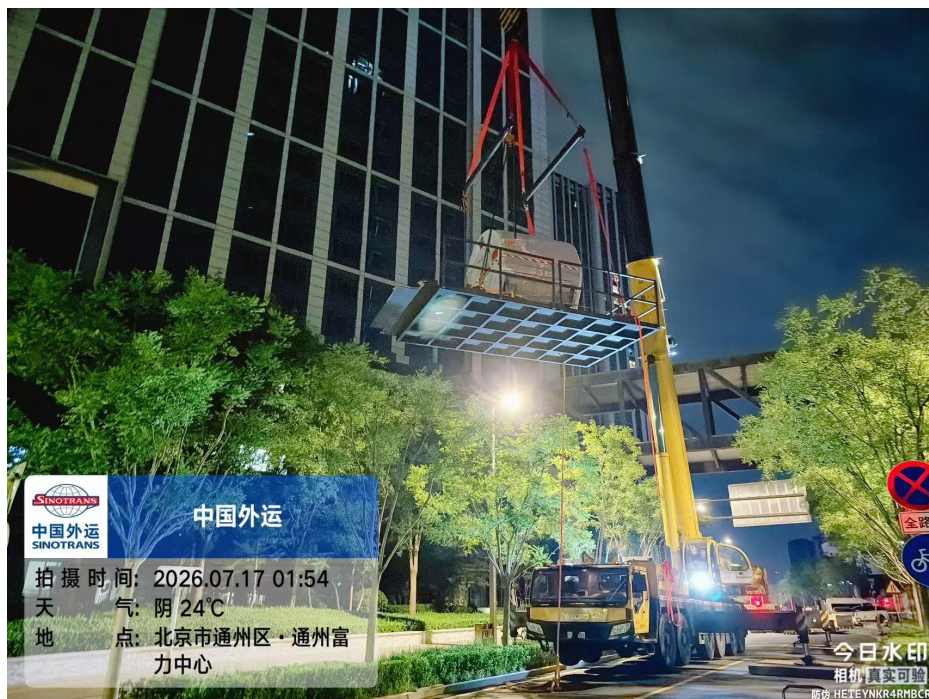
图四：事发作业吊装情况 2

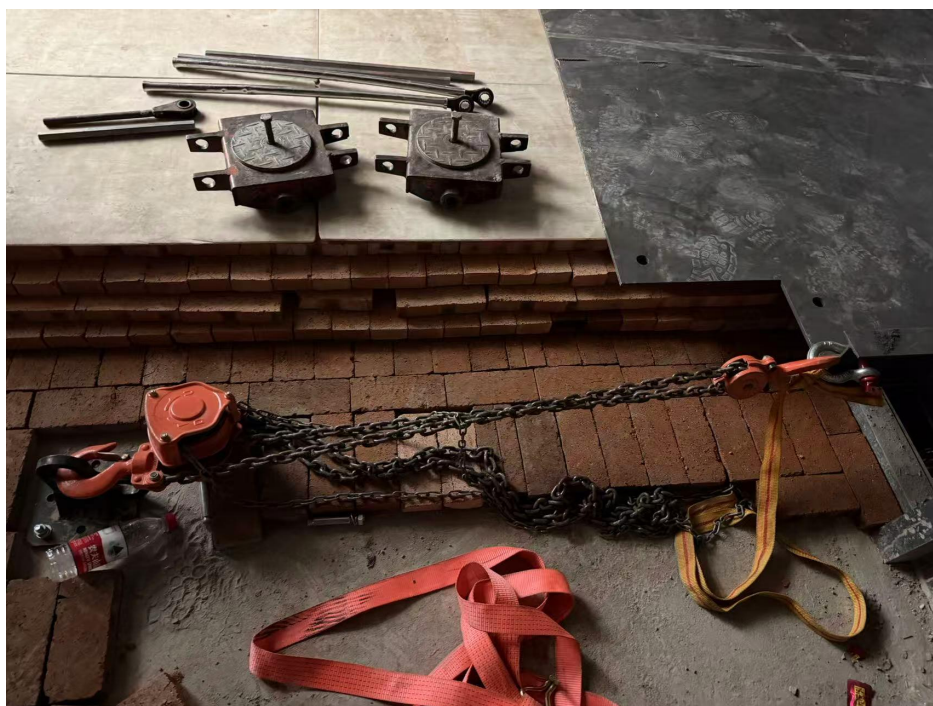
图五：事发作业钢制平台锚固情况 1

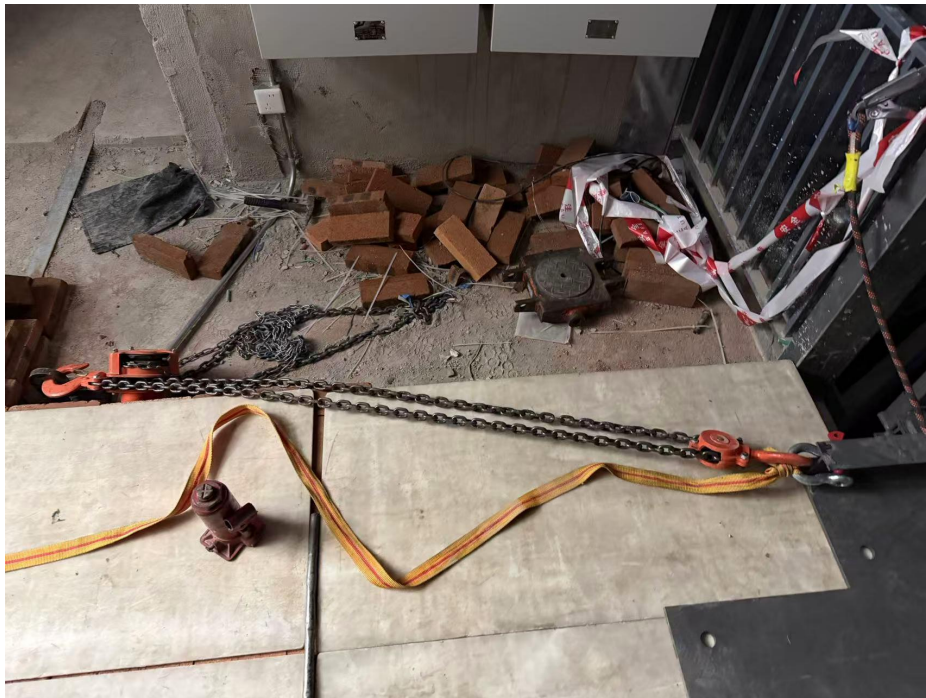
图六：事发作业钢制平台锚固情况 2

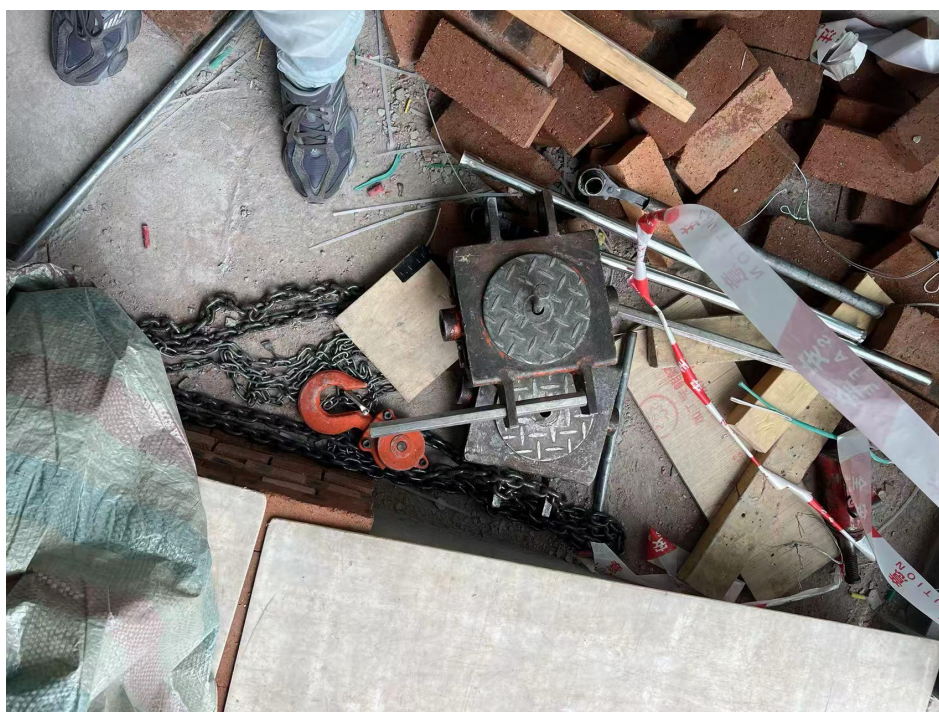
图八：事故现场情况 2

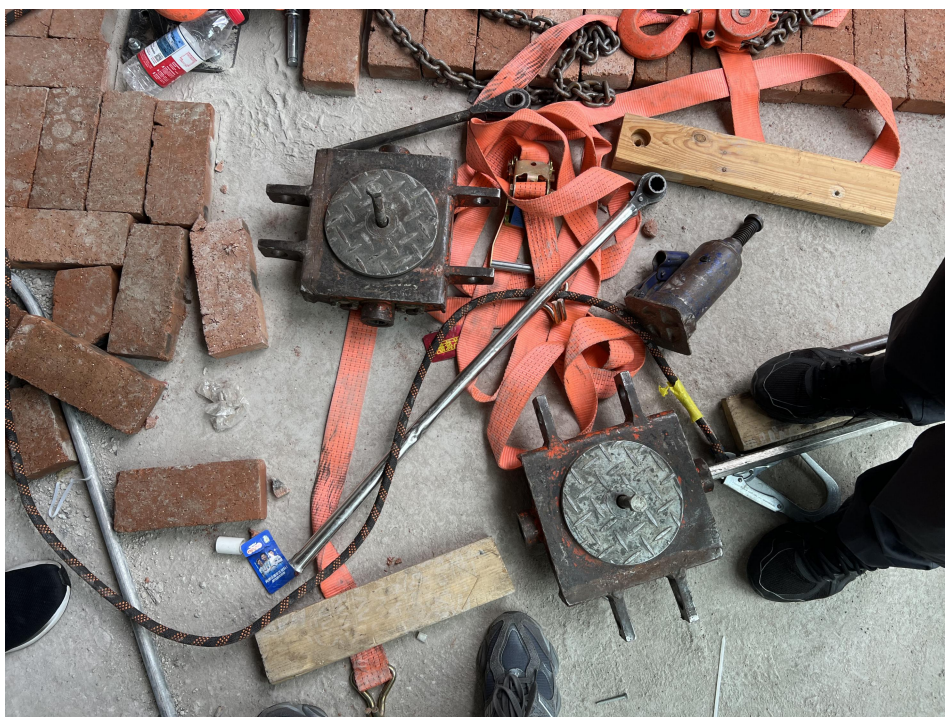
图九：事故现场情况 3
