# 北京大兴瀛坤路道路工程“11·20” 一般车辆伤害事故调查报告

大兴区事故调查组

2025 年 3 月

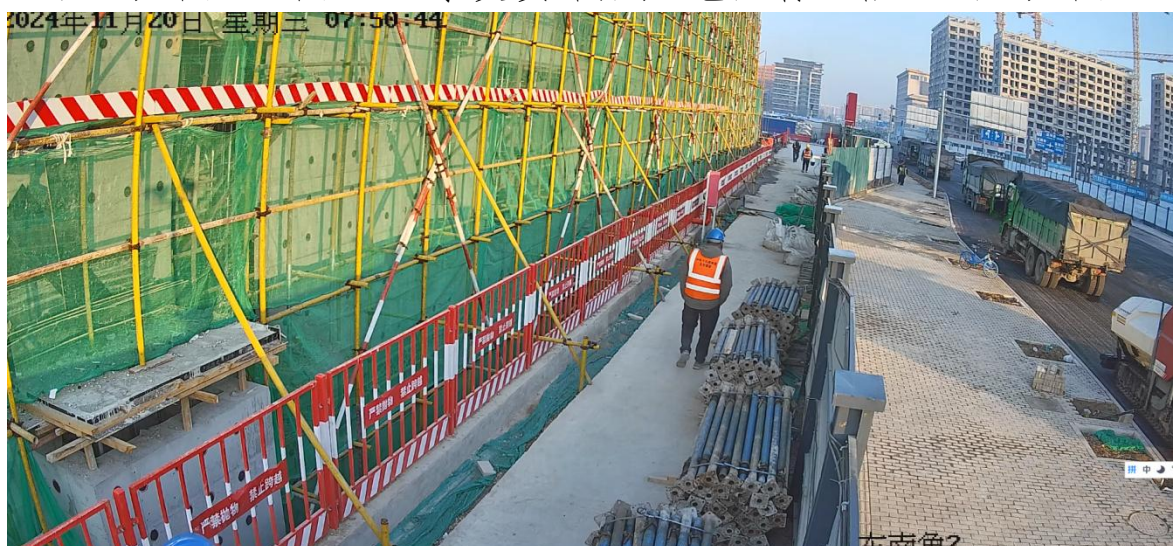
图 1 监控视频截图

事发现场位于瀛坤路道路工程南段，瀛亨街路口向北约 150 米处路西侧。现场前后错落停放两台摊铺机，北侧摊铺机前停放第一辆货车，向北侧约 10 米为事发货车（见图 1）。事发货车右后轮南侧地面有血迹及人体组织，右后两轮之间夹杂血迹及人体组织（见图 2、图 3）。事发货车后方地面有一根细线（见图 4）。

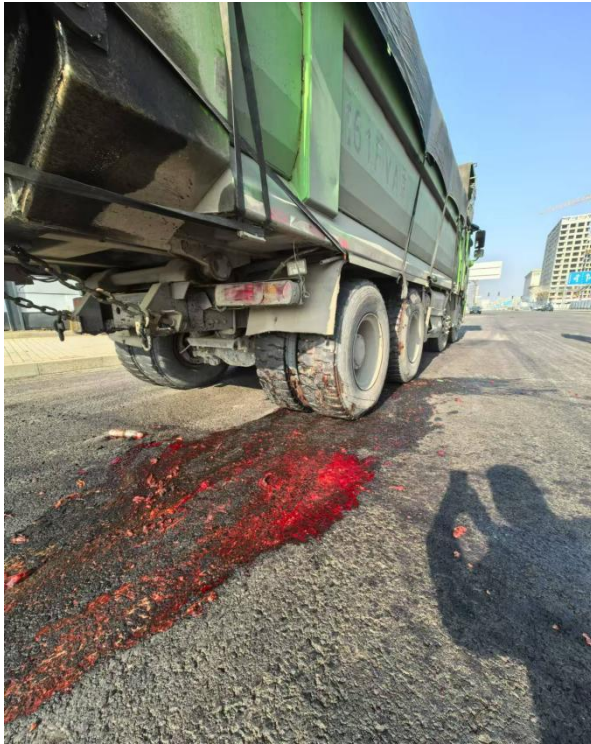
图 2（由东南向西北拍摄）

事发货车没有后车窗，未加装倒车雷达、倒车影像等装置，货车正后方为全盲区，当驾驶员车头调正向后倒车时无法观察到车后情况。同时工人倒向行走放线，加之附近车辆噪音影响，未能及时避险。

天地通达公司要强化人员管理，定期组织安全常识、操作技能等专业培训，健全安全生产考核机制；公司主要负责人和管理人员应具备与本单位所从事的生产经营活动相适应的安全生产知识和管理能力，达到安全考核标准；建议在条件允许情况下，为运输车辆加装倒车雷达、倒车影像等装置，进一步增强行驶安全性，避免类似事故发生。
