# 大兴黄村新贝环保公司“11·11” 一般淹溺事故调查报告

大兴区事故调查组

2025 年 3 月

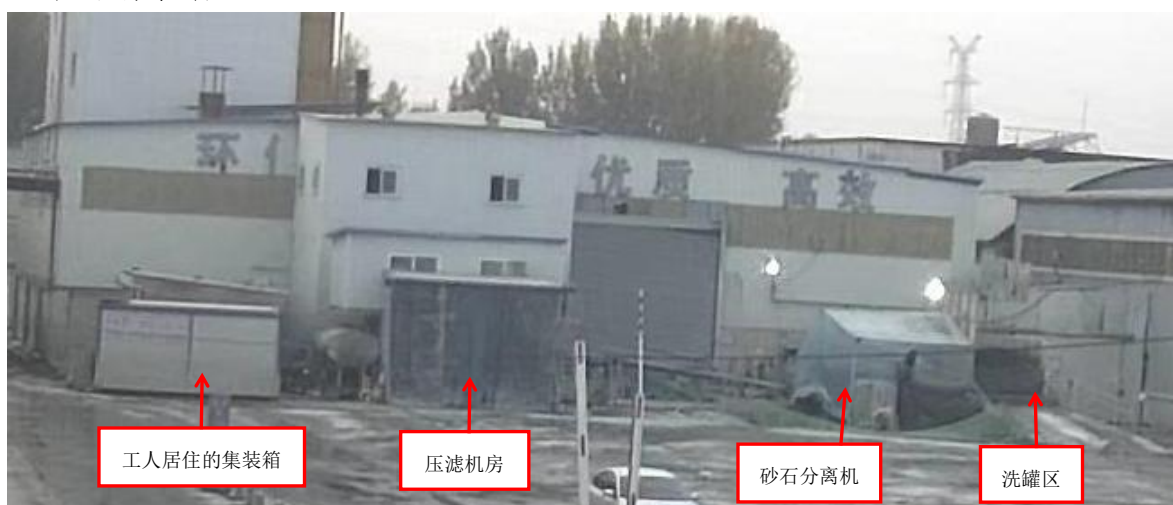
砂石分离场地自北向南分别是洗罐区、砂石分离机、压滤机房、工人居住的集装箱（见图1）。其中压滤机房为二层，一层是废泥池，二层为压滤机；砂石分离机西侧是2个浆水池，浆水池南侧为清水池。

图1 砂石分离场地布局（监控截图；自东向西拍摄）

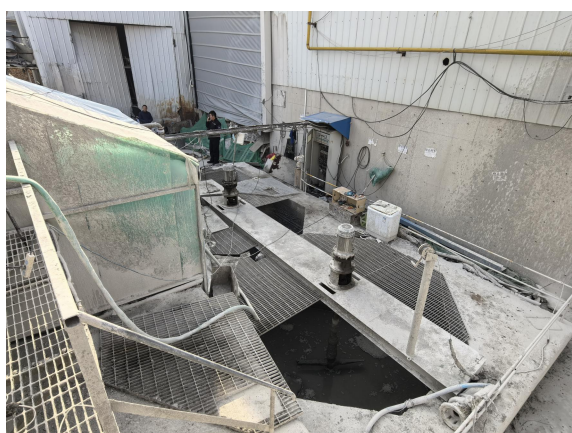
浆水池区域高于水平地面形成工作台，工作台北侧和西侧局部有护栏；浆水池分为南、北2个（见图2），水池边沿距离西侧工作台边沿约0.7米，工作台距离西侧墙体约1.1米。浆水池为八边形，边长1.35米，东西跨度约3.52米，中间有横梁横跨2个浆水池，横梁两侧为工字钢，横梁宽约0.8米，高约0.2米，在位于浆水池中心点的横梁位置分别安装一个电机，电机向下为铁杆，铁杆上有扇叶插入到浆水中。死者溺亡在南侧浆水池中（见图3），南侧浆水池边沿至池内水面深为1.87米，有4个镀锌格栅盖板（以下简称盖板）盖在浆水池上，西北角盖板呈直角梯

图 2 浆水池区域（自北向南拍摄）

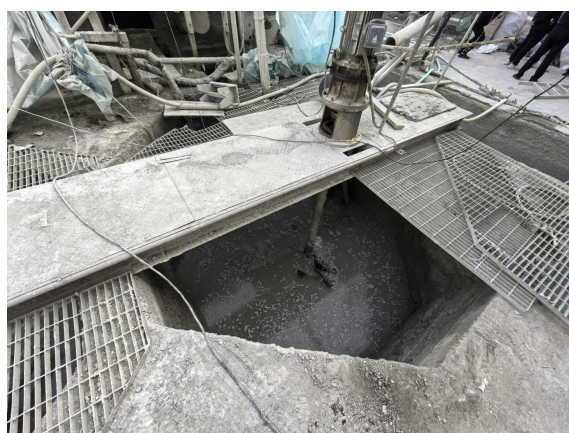
形，长边约为 1.8 米，盖板中间有一长方形孔洞，长约 0.51 米，宽约 0.32 米，东北角盖板与浆水池边沿存在缝隙。

图 3 南侧浆水池情况

过平放盖板进行防护，在浆水池中发现郭某某时，浆水池南北各有一个盖板掉入浆水池中，南侧浆水池东北角盖板与浆水池边沿有较大缝隙，浆水池盖板未与工作台采取有效的固定措施，盖板因移动错位造成浆水池防护不到位，从而导致事故发生。

（二）浆水池盖板移动错位原因分析。一是郭某某作为砂石分离机操作人员，具有巡视巡检职责，不排除郭某某在巡检时发现问题在维修过程中移动盖板，未按照《砂石分离机操作规程》要求拉闸断电<sup>[1]</sup>导致事故发生的可能；同时，不排除郭某某违反《砂石分离机操作规程》要求，在作业区域内从事其他作业移动盖板导致事故发生的可能。二是南、北浆水池共用一个横梁，分别有铁杆连接扇叶插入南、北浆水池中进行搅拌，盖板一侧放置于横梁之上，扇叶在搅拌过程中受到阻力会产生较大震动导致横梁整体移动，因此不排除设备运行过程中因扇叶受阻震动造成盖板移动错位从而导致事故发生的可能；同时不排除其他原因造成盖板移动错位的可能。

（一）新贝环保公司。要自行成立事故调查小组，对此次事故开展调查处理，举一反三，深刻吸取事故教训；要严格落实企业安全生产主体责任，建立健全安全生产规章制度，确保各项制度符合本单位实际经营状况，督促作业人员严格遵守；要加强安全生产教育培训工作，掌握安全知识技能，提高隐患排查能力，能够及时发现并消除隐患问题；要进一步加强作业现场的安全管理，制定行之有效的安全防护措施并严格执行，严厉制止违章作业行为，杜绝此类事故再次发生。

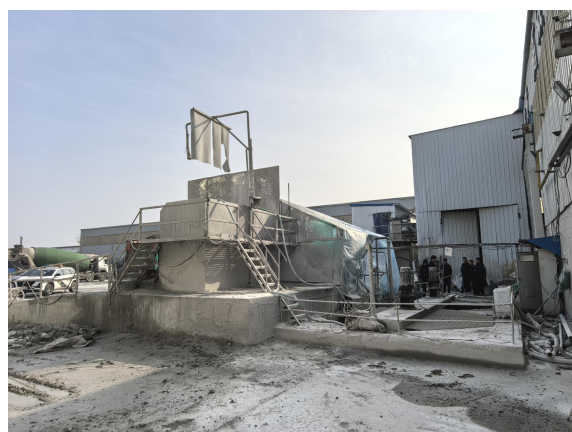
北侧浆水池东北角盖板放在东侧台阶上，东侧台阶上有扶梯至洗罐区废料斗（见图 4），废料斗内废料已凝固（见图 5）；西南角盖板旁放置一台洗衣机在工作台上，洗衣机南侧放置两个长方形木盒，木盒南侧工作台旁边为配电箱。

图 4 浆水池与洗罐区（自北向南拍摄）

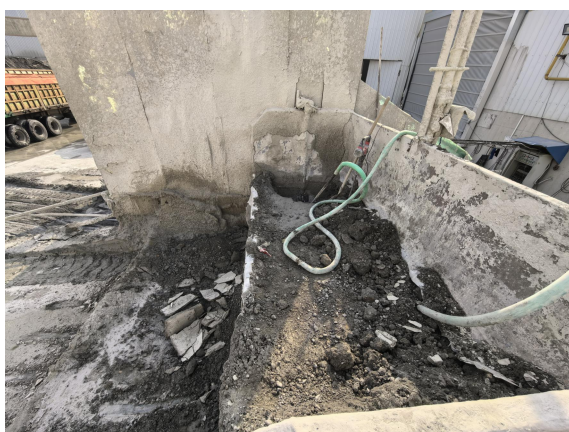
图 5 废料斗情况

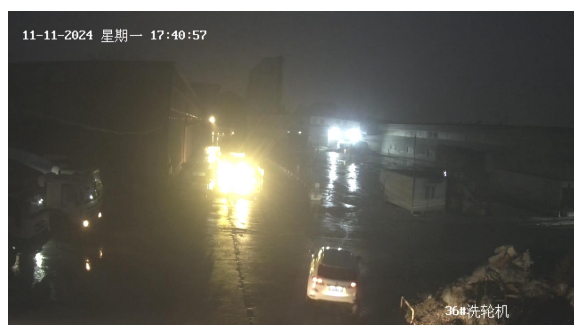
图 6 卢德稳到达现场情况

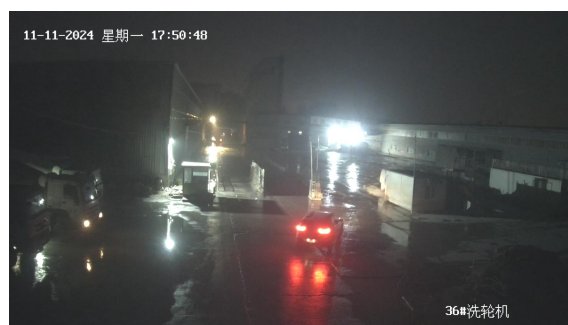
图 7 卢彦廷等人到达现场情况
